<古窯保存処理>

南山8、9-A、9-B号窯保存工事のあらまし

柴垣勇夫・野末浩之

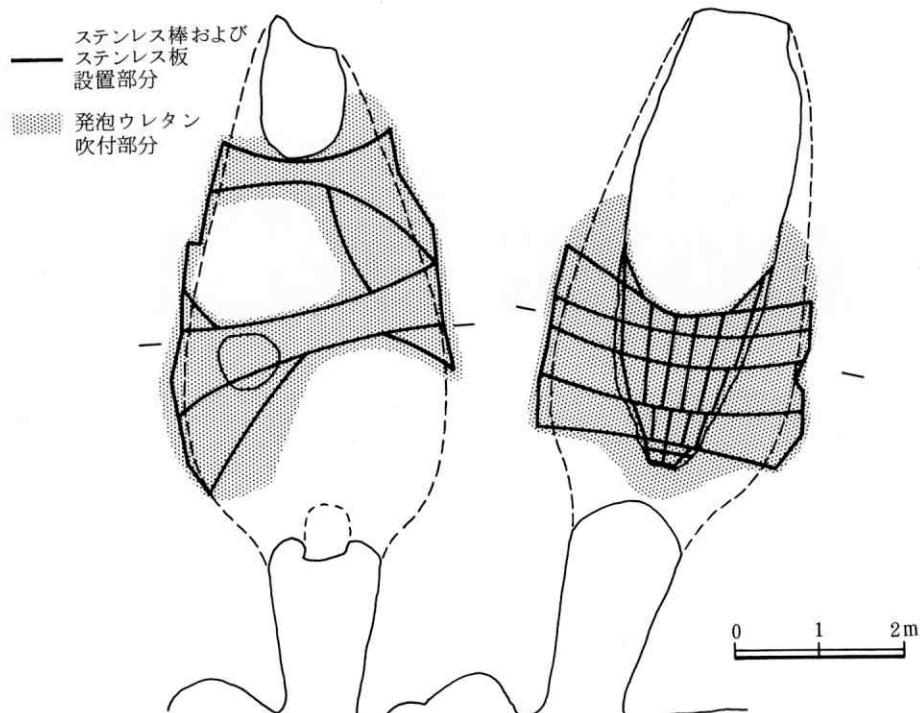
図1 南山9-A、9-B号窯保存工事略図

窯体外郭線に沿って40～50cm間隔でステンレス丸棒で地表部分を連続接合させる工事をまず行い（これは9-A号窯と同じ工法で、補強用の左右の支え軸となる）、この左右の外郭線を結ぶように5列のステンレス丸棒を部分的に切断して屈曲線を変更させながらすべて接合させ、天井部全体の補強枠とした。次に、天井部の崩落部分には、天井湾曲線に沿ってステンレスフラットバー（40mm幅、厚さ3mm）およびステンレスL形（40mm×30mm、および30mm×30mm）を組合せながら、井桁枠を2段に構築した。2段の上下差は、残存天井厚にあわせて部分的に差を変えながら20～30cm差とし、中央ほど差を少なくした。そしてこのフラットバー枠と、先のステンレス丸棒枠と熔接接合して一体化させた。その様子は図1右側の略図の如くである。

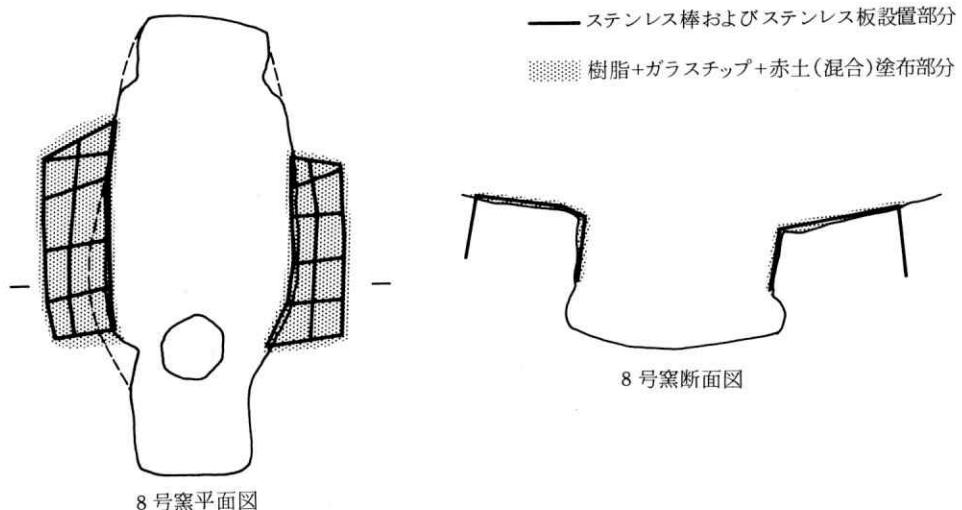
図2 南山8号窯保存工事略図

天井部がすべて崩落して検出された8号窯は、側壁部分の補強をはかることを主目的に、左右両壁上部の土層が地割れ崩壊をおこさないよう、アーム状（L字形）に設置したステンレス丸棒がこの土層をかかえ込むような形の工事を行った。このアーム状丸棒の先は、窯壁外郭線の外に埋設した深さ70cmほどのステンレス丸棒と接続し、さらにそれぞれを窯壁残存ラインと外側丸棒埋設ラインに沿って熔接接合した。アーム状に壁上層をかかえ込んだところは、さらにステンレスフラットバーを井桁枠に組んで土砂崩壊をくいとめるようにし、アーム部と熔接接合した。さらにこのステンレス丸棒および板枠の上面全体に厚さ数cmのエポキシ系樹脂十ガラスチップ十現地赤土混合の擬土を塗布し、周辺土層とマッチするよう施工した。

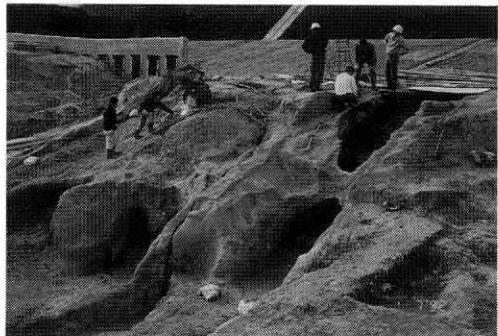
1 9-A、9-B号窯 保存工事開始時

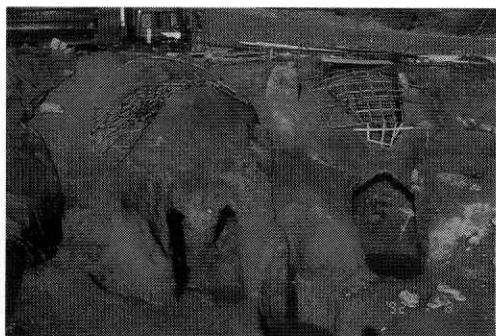
2 9-A、9-B号窯 ステンレス棒および
フラットバーによる枠組

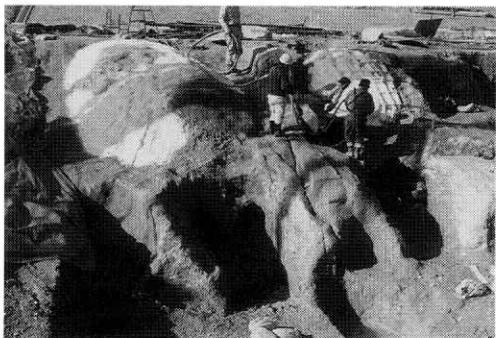
天井部の補強を主目的として、調査中に削りすぎによって開いていた穴を利用して、天井部をはさみ込むようにステンレス棒（直径19mm）とステンレスフラットバー（幅30～40mm、厚さ3mm）を接合しながら、内部側を直径80cmほどの範囲に、外部は発掘時の表面に沿って湾曲に橋脚状のステンレス棒を中心部と先端の2ヶ所に設置した。さらに、それが外側からしっかりと固定されるように、窯体外部線に沿って70cm埋設したステンレス棒（直径19mm）と接合し、外表面全体が一体となった棒組を作り上げた。その後このステンレス棒組と天井部上面とが一体化するように発泡ウレタンをコンプレッサーによって吹き付け、発泡させた（写真3左）。この補強部の内外面にエポキシ系樹脂（アラルダイトGY+硬化剤ハードナーHY）にガラスチップを加え、さらに現場の焼土を混ぜ機械で攪拌させた擬土を塗布、接着させた。これによって外観上からは発泡ウレタンの白濁色は覆い隠され、発掘調査で露出された天井部上面の赤色土層の表面が一部復元状態で再現された形となった。

3 9-A、9-B号窯 発泡ウレタンによる
補強工事

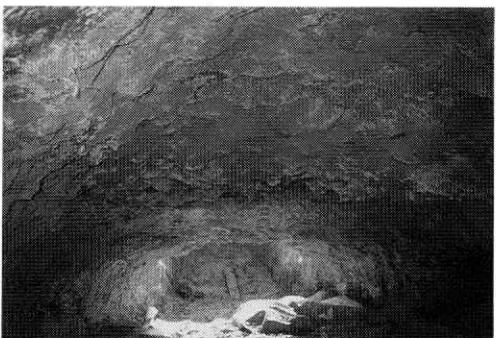
この工事ののち、天井部復元を主目的とし、かつ残存天井部ならびに側壁部分を上方から補強させる役割ももたせる発泡ウレタンの吹付を、フラットバー枠の部分にコンプレッサーで行い発泡させた。発泡ウレタンは、天井復元部では、平均20～25cm厚さで、天井補強部分では数cmの厚さで吹付し、フラットバー枠およびステンレス丸棒枠をすべて覆い尽くした。また、天井復元部分の内側は、天井の凹凸をウレタンで表現し、周囲の側壁残存部との調和をはかった。

4 9-B号窯 天井部内面復元工事

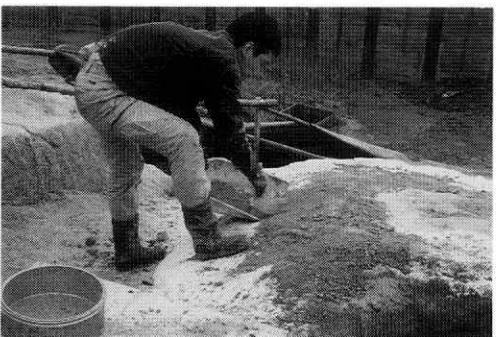
5 9-A号窯 擬土（樹脂+ガラスチップ+赤土）
塗布作業

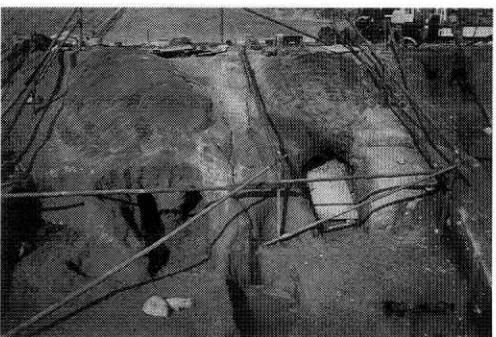
6 9-A、9-B号窯 保存工事（補強・復元工事）
完了時

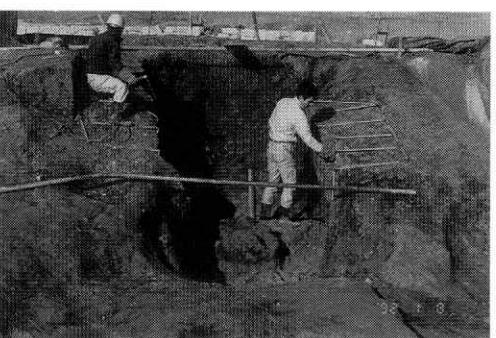
7 8号窯 ステンレス棒、フラットバー枠組
保存工事

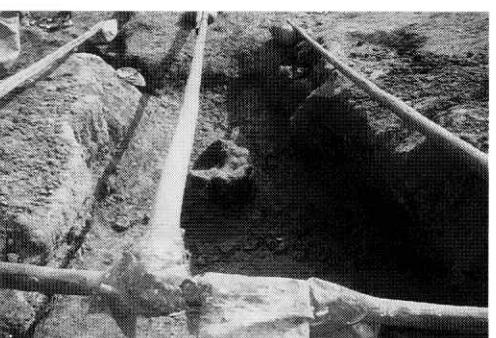
8 8号窯 擬土（樹脂+ガラスチップ+赤土）
塗布完了時
