豊川流域下水道事業の内
下水道長寿命化計画策定業務委託(健全度調査)

健全度調査報告書

平成 23 年 11 月

東 三 河 建 設 事 務 所
中 日 本 建 設 コ ン サ ル タ ン ト (株)

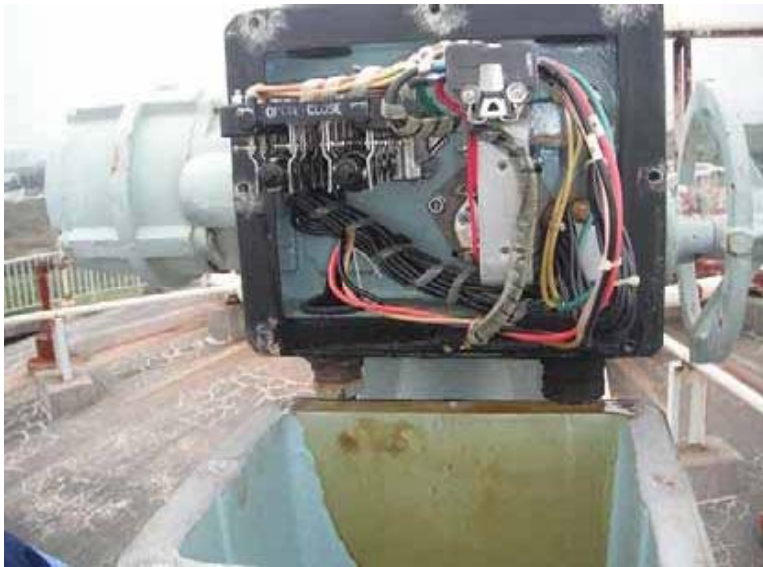
凡例
 ○良好又は異常なし
 ※スイッチボックス内にグリスが漏れていた
 為、運転未実施。参照写真No.1、2
 ×補修が必要
 一点検項目に該当しない。

整 理 No.	NO. 1
名 称	スイッチボックス
撮 影 状 況	内部状況
劣化が激しい

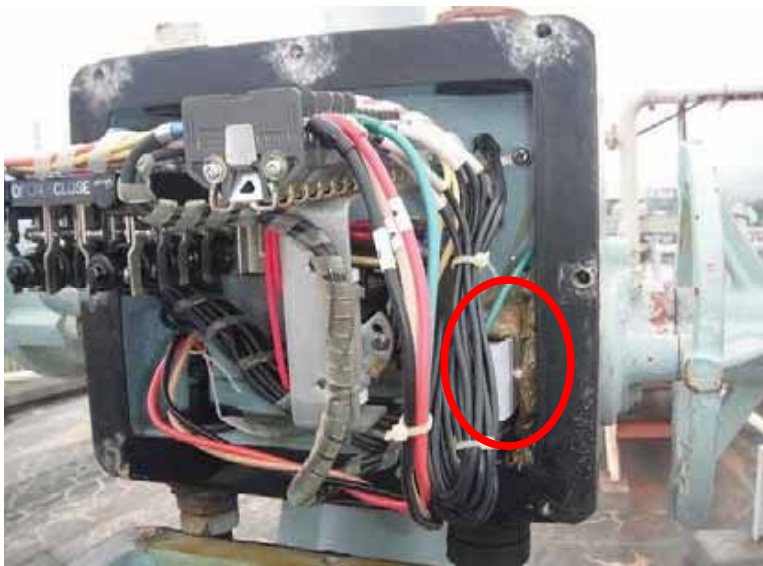
整 理 No.	NO. 2
名 称	スイッチボックス
撮 影 状 況	内部状況
発錆あり

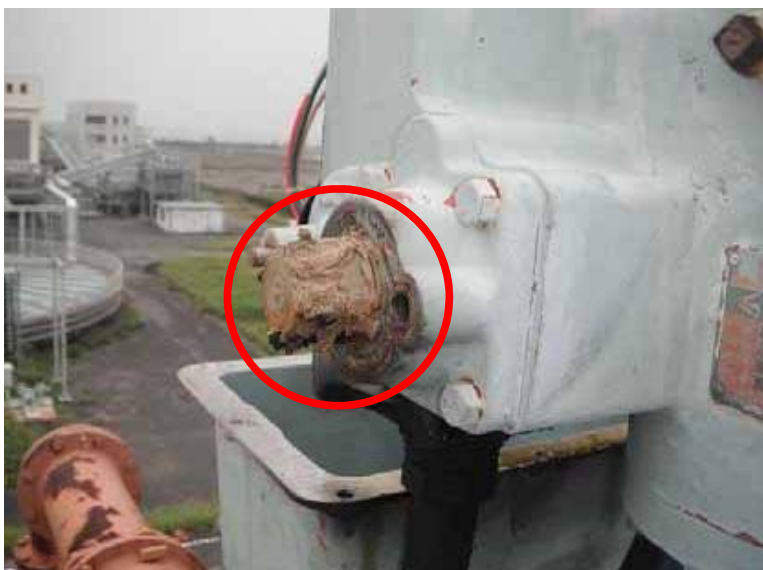
整 理 No.	NO. 3
名 称	手動ハンドル
撮 影 状 況	状況
劣化が激しい

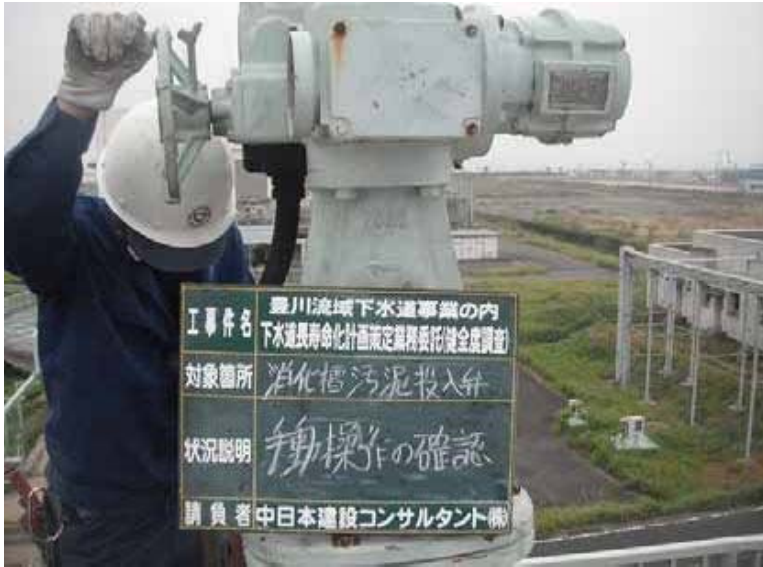
整理 No.	NO. 4
名称	手動ハンドル
撮影状況	手動操作確認中
<p>ハンドルが重い 電動操作不可(操作禁止の表示) のため、手動操作にて確認中</p>

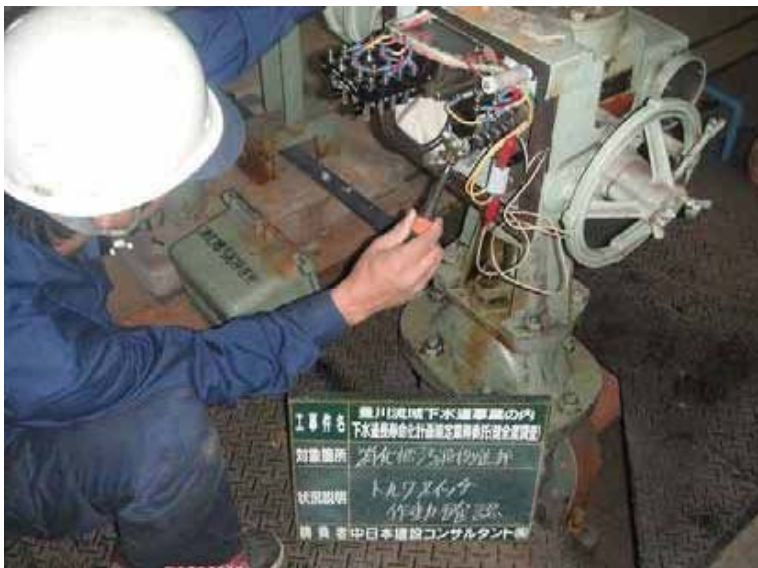
整 理 No.	NO. 3
名 称	スイッチボックス
撮 影 状 況	トルクスイッチ
電動⇔手動切替 インターロックスイッチ故障 電気部品に経年劣化が見られる

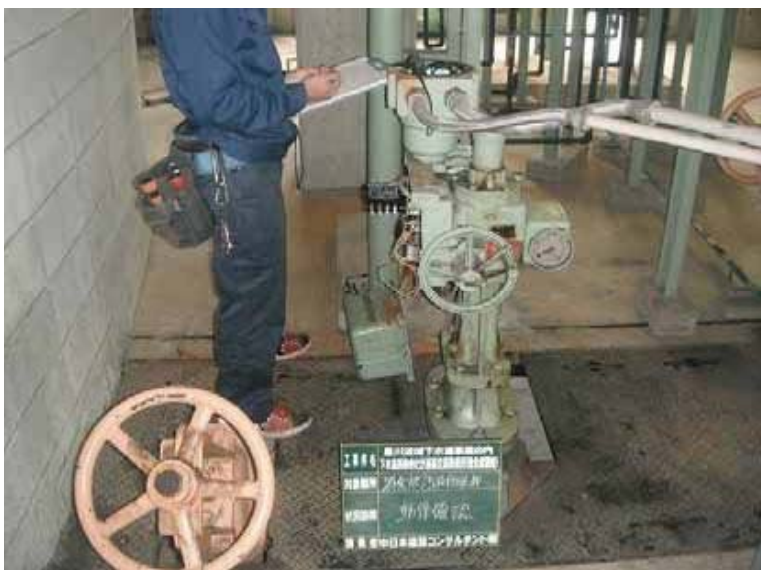
整 理 No.	NO. 6
名 称	弁本体
撮 影 状 況	動作確認
総合動作確認 電気部品に経年劣化有り

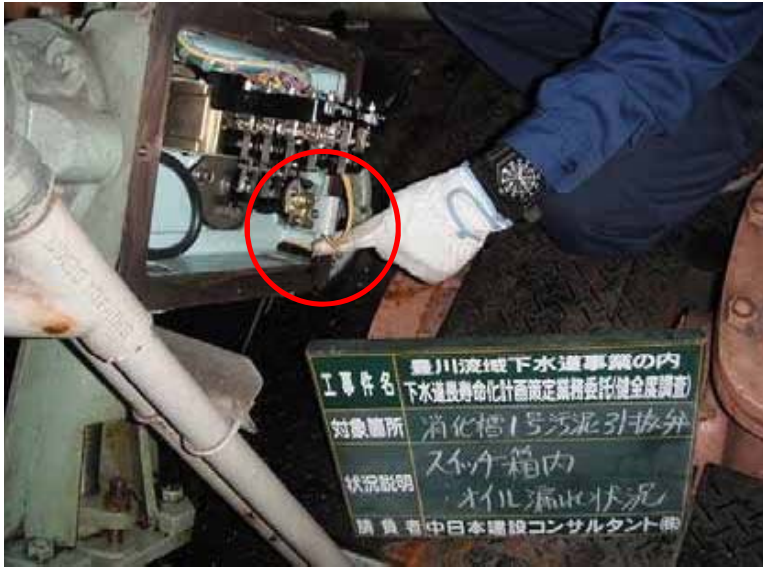
整 理 No.	NO. 1
名 称	スイッチボックス
撮 影 状 況	内部状況
オイル漏れ確認

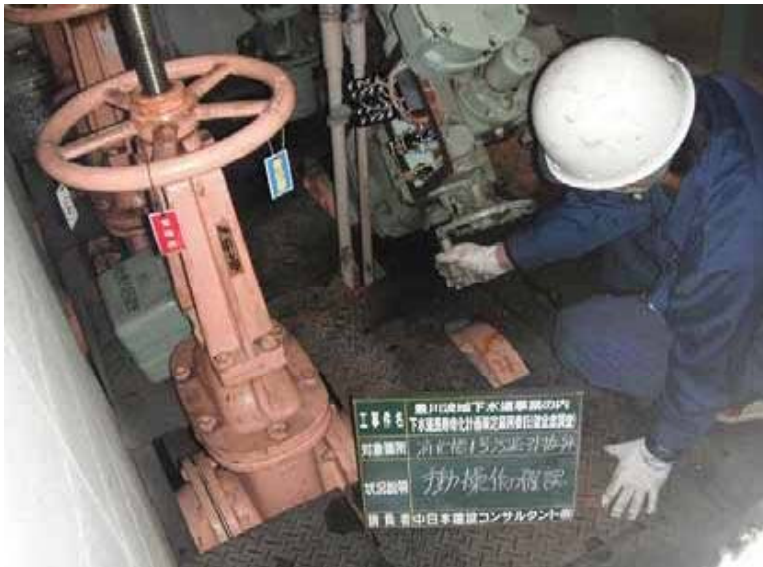
整 理 No.	NO. 2
名 称	スイッチボックス
撮 影 状 況	手動操作確認
手動操作良好 ステムブッシュが磨耗している

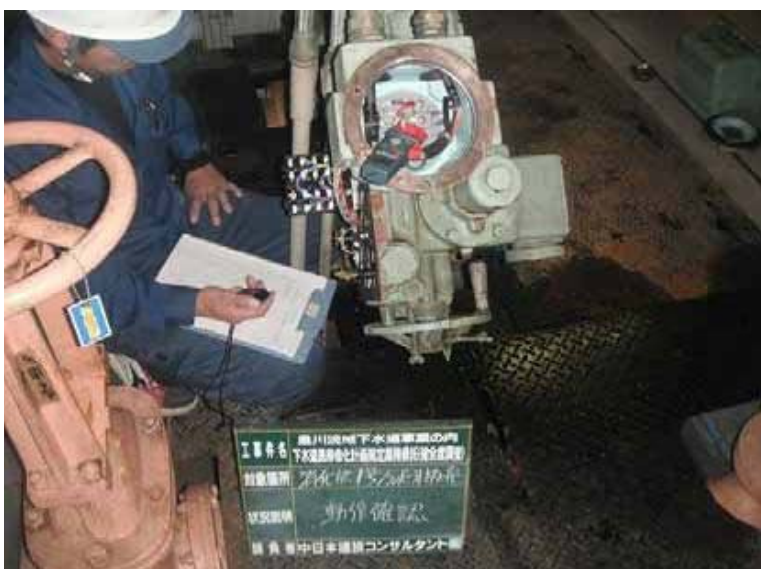
整理 No.	NO. 6
名称	弁本体
撮影状況	動作確認
動作確認正常 ステムブッシュが磨耗している

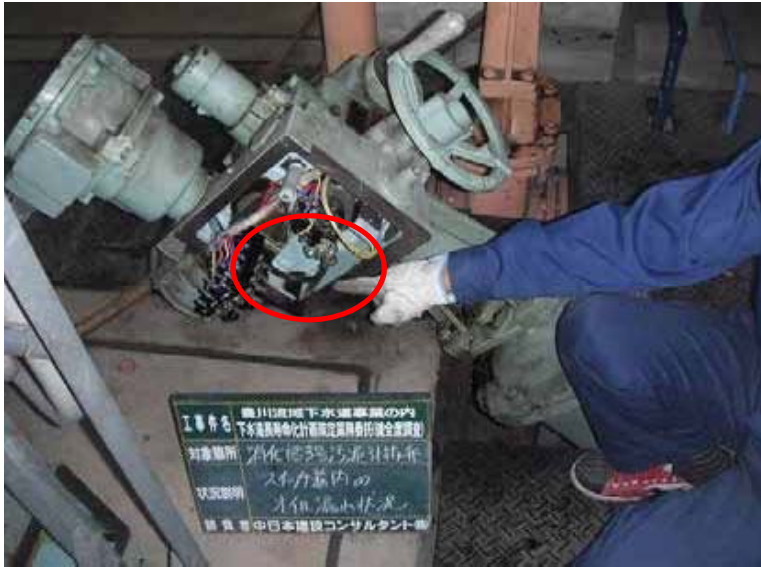
整 理 No.	NO. 1
名 称	スイッチボックス
撮 影 状 況	内部状況
ボックス内オイル漏れ確認

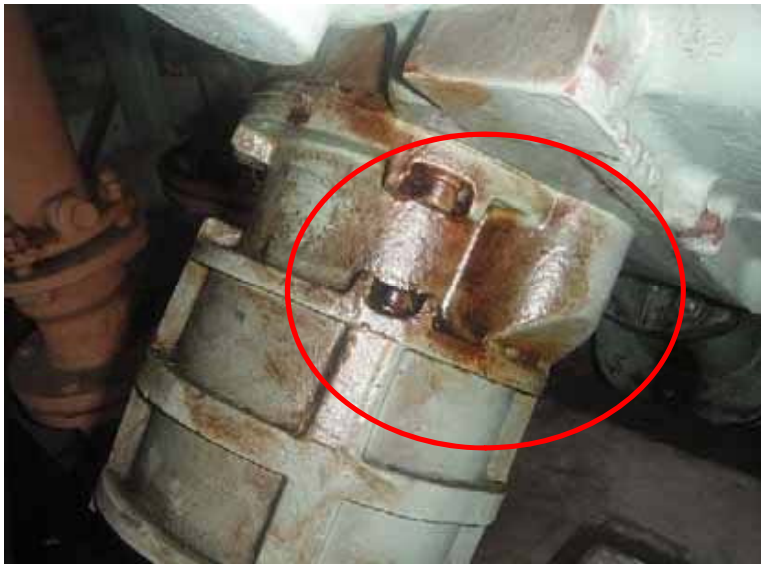
整 理 No.	NO. 2
名 称	モーター接続部
撮 影 状 況	目視確認
モーター内部までオイルが 侵入している可能性がある オイル漏れ確認

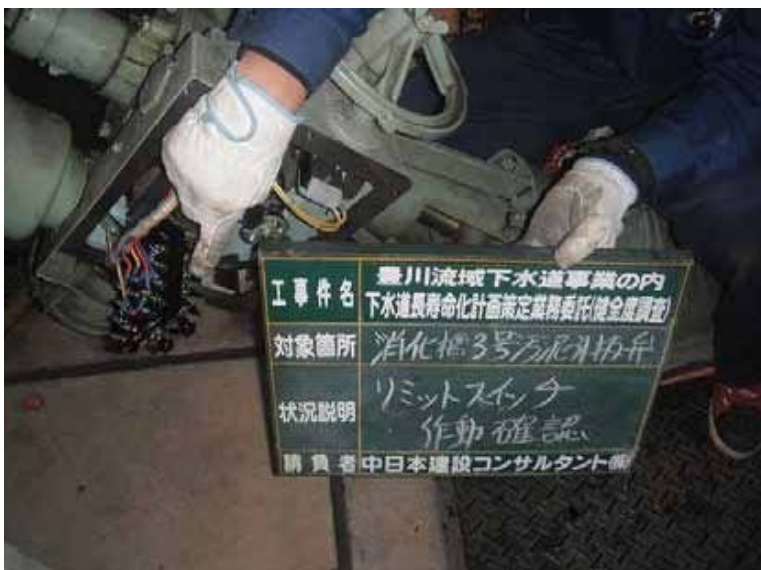
整 理 No.	NO. 3
名 称	リミットスイッチ
撮 影 状 況	作動確認
正常に動作確認 経年による劣化が見られる

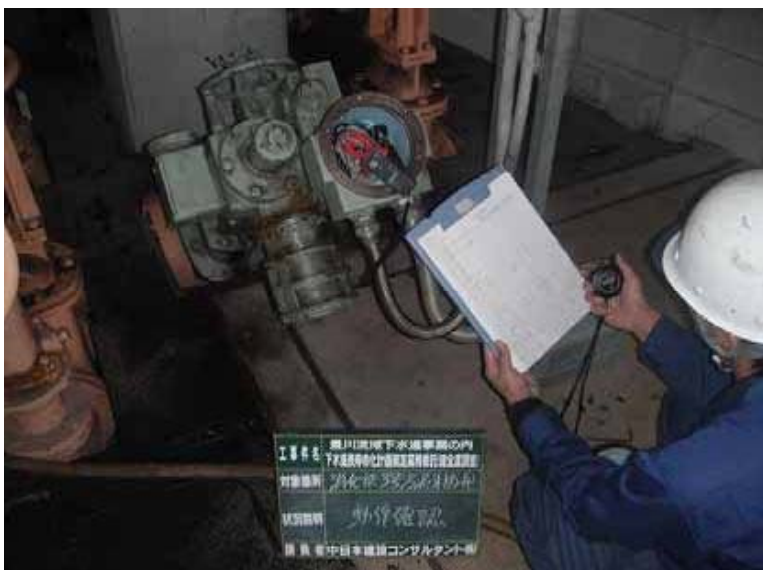
整理 No.	NO. 6
名称	弁本体
撮影状況	動作確認
正常に動作しているが、 ステムブッシュが磨耗している

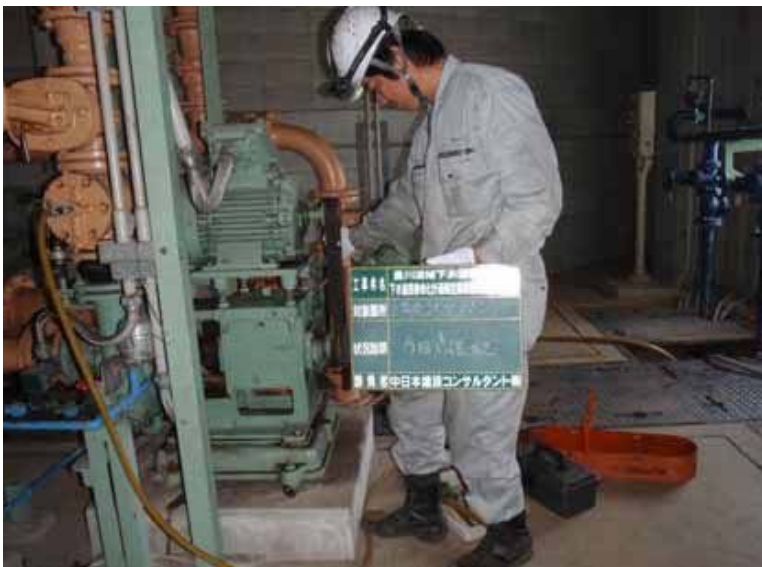
整 理 No.	NO. 2
名 称	本体
撮 影 状 況	手回し
<p>固着により回転不能なため、 工具にて回転確認</p>

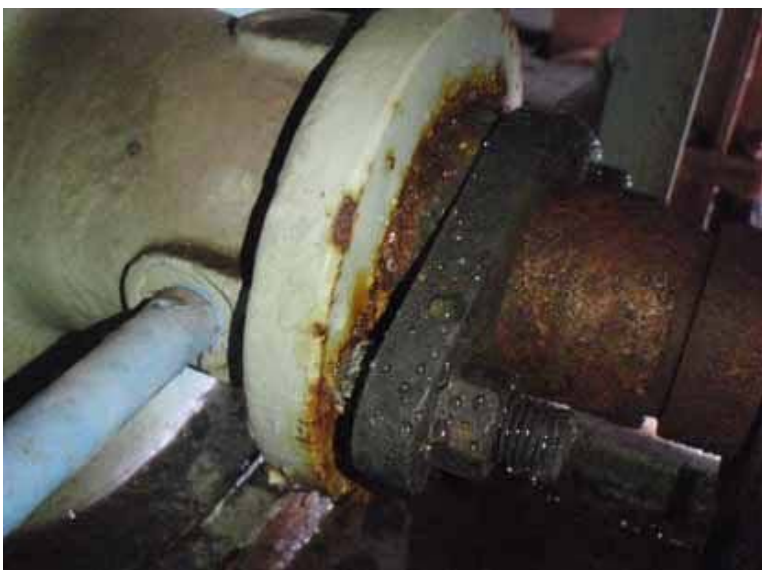
整 理 No.	NO. 3
名 称	軸部
撮 影 状 況	目視
<p>目視点検 軸部腐食状態確認</p>

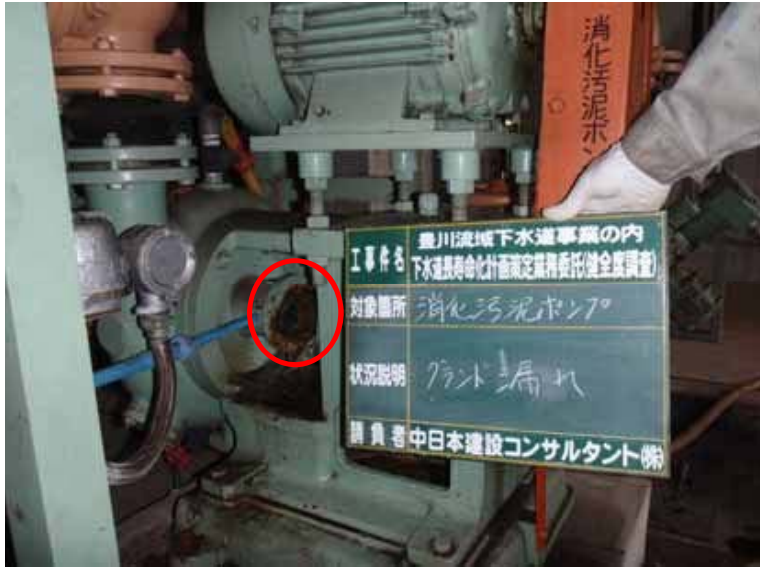
整 理 No.	NO. 4
名 称	軸封部
撮 影 状 況	目視
目視点検 グラント部軸封水漏れ有り

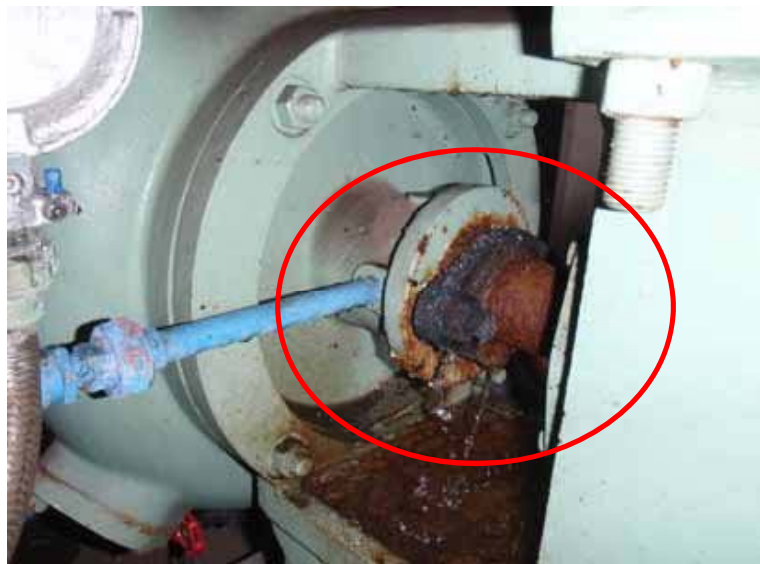
整 理 No.	NO. 5
名 称	軸封部
撮 影 状 況	目視
目視点検 グラント部軸封水漏れ有り

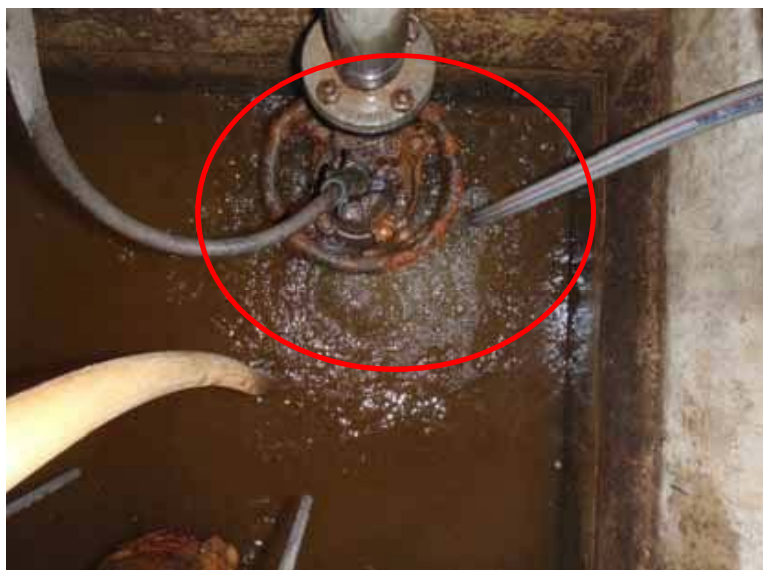
整 理 No.	NO. 3
名 称	水中ポンプ
撮 影 状 況	運転
No.1ポンプのチャッキ弁が動作不良を 起こしているため、No.1ポンプが作動 するとNo.2ポンプを通して水が槽内へ逆流 No.1からNo.2へ逆流

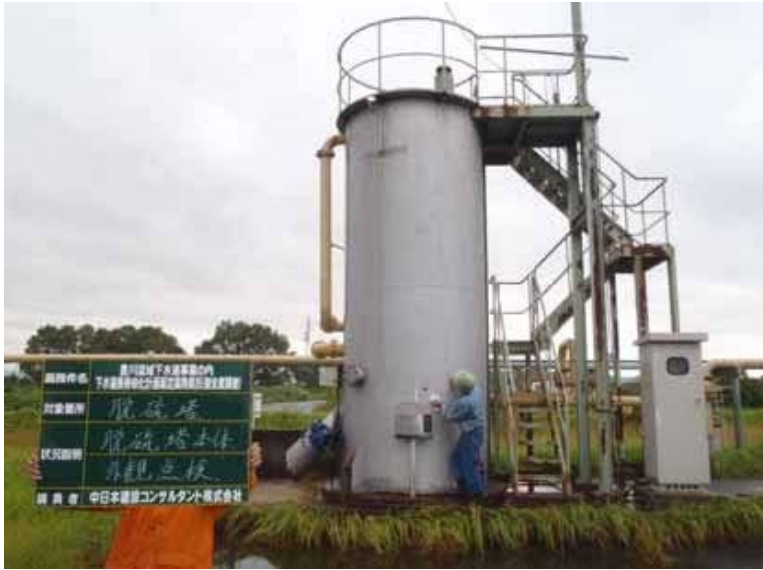
整 理 No.	NO. 1
名 称	脱硫塔
撮 影 状 況	全景
<p>外観目視点検 塗装全面劣化</p>

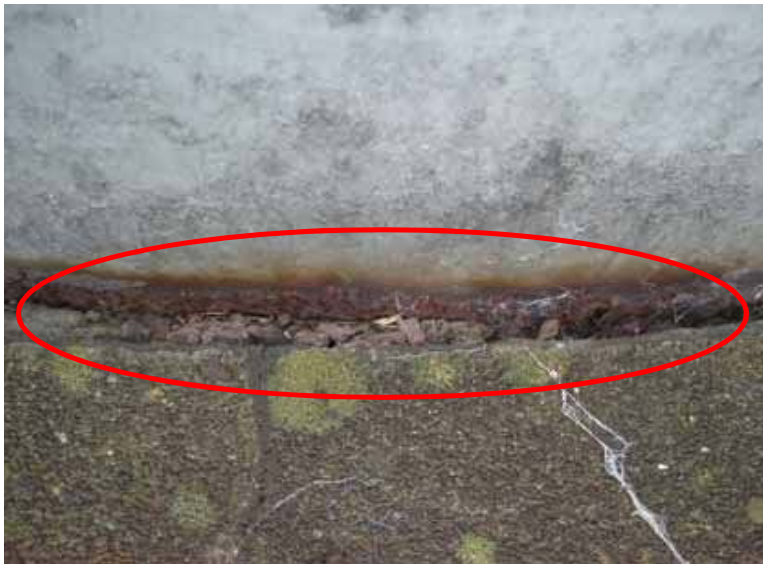
整 理 No.	NO. 2
名 称	脱硫塔
撮 影 状 況	底板部腐食状況
<p>側板下部基礎部に腐食あり</p>

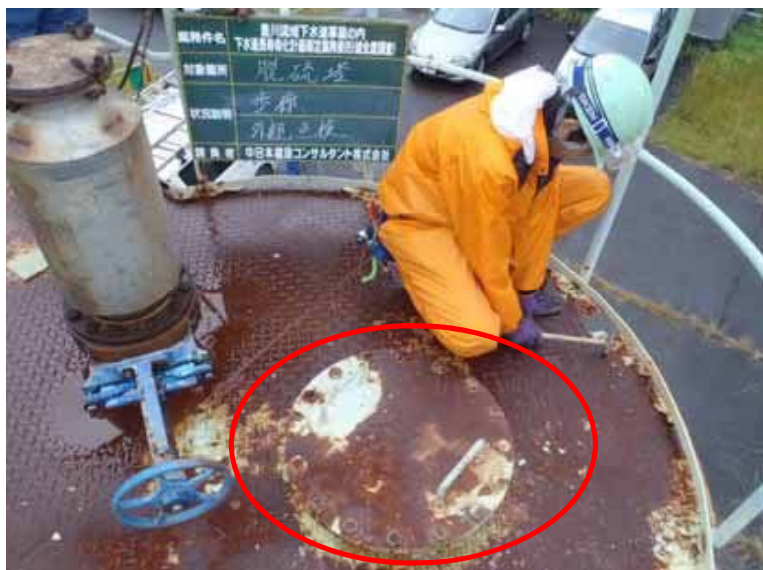
整 理 No.	NO. 3
名 称	脱硫塔
撮 影 状 況	上部マンホール
<p>上部マンホール取付ボルト 腐食のため取り外し不可</p>

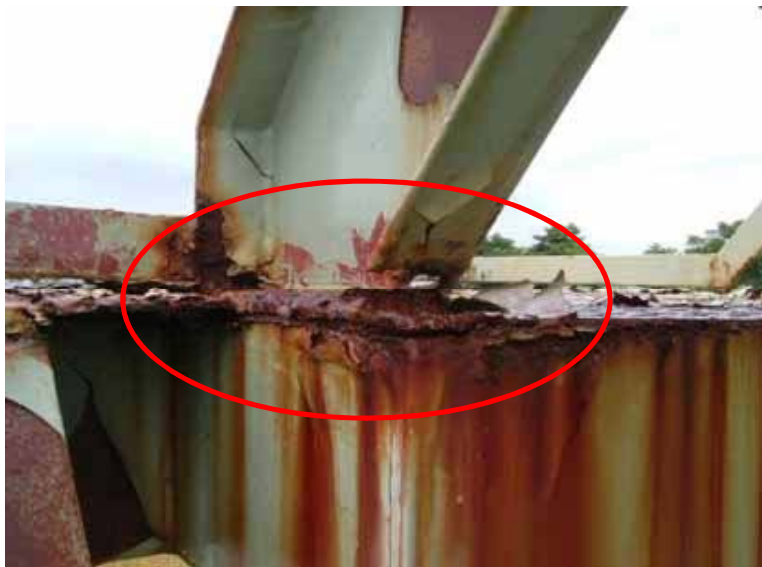
整 理 No.	NO. 5
名 称	脱硫塔
撮 影 状 況	階段脚部腐食状態
<p>階段脚部 腐食が激しい</p>

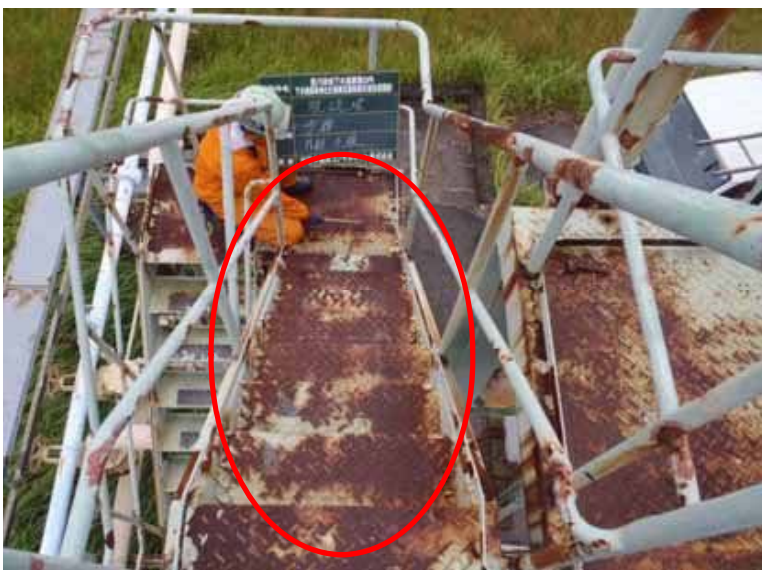
整 理 No.	NO. 6
名 称	脱硫塔
撮 影 状 況	歩廊、階段腐食状態
<p>点検歩廊、階段、踊場部 塗装の経年劣化による剥離、 発錆あり</p>

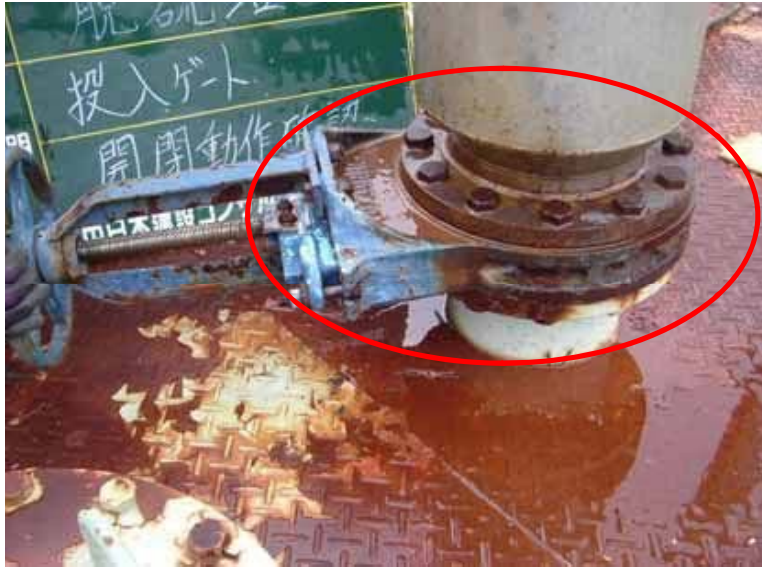
整 理 No.	NO. 7
名 称	脱硫酸塔
撮 影 状 況	脱硫酸剤投入弁状況
塗装の経年劣化による剥離 腐食あり 操作性悪い

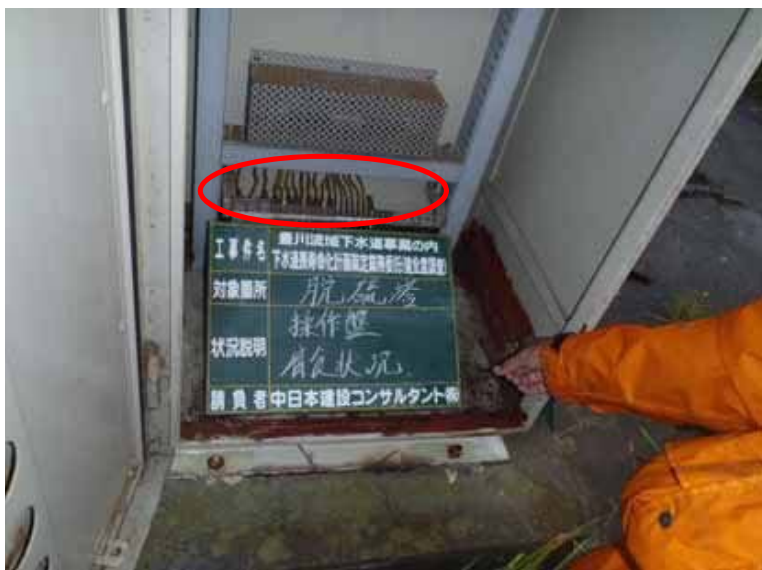
整 理 No.	NO. 9
名 称	操作盤
撮 影 状 況	端子台状況
配線劣化

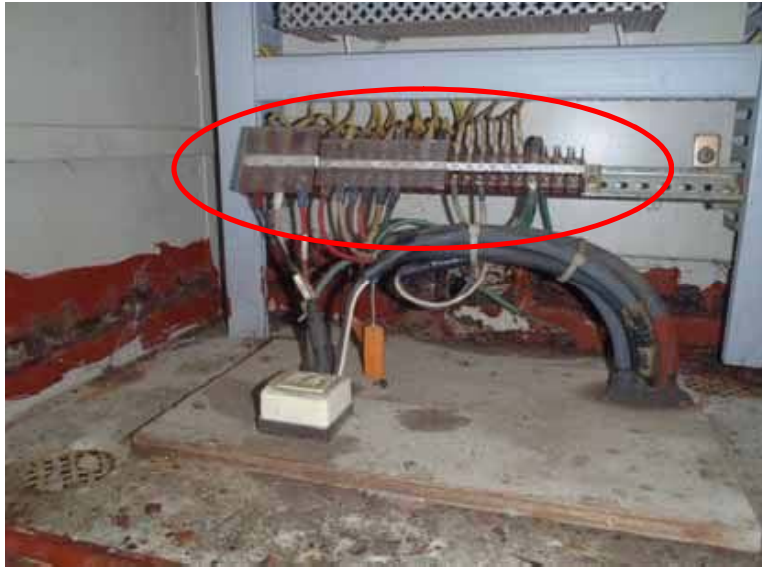
整 理 No.	NO. 10
名 称	操作盤
撮 影 状 況	端子台状況
端子台、内部配線劣化

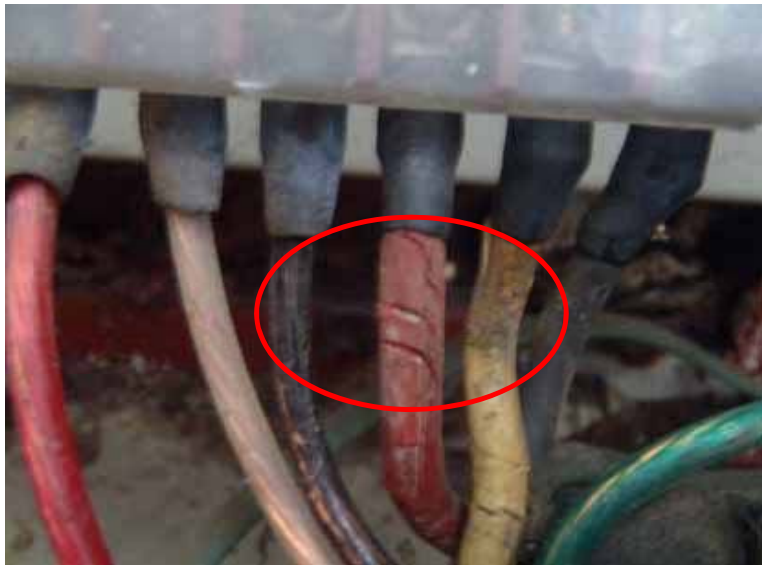
整 理 No.	NO. 11
名 称	操作盤内
撮 影 状 況	配線劣化状況
配線劣化状態

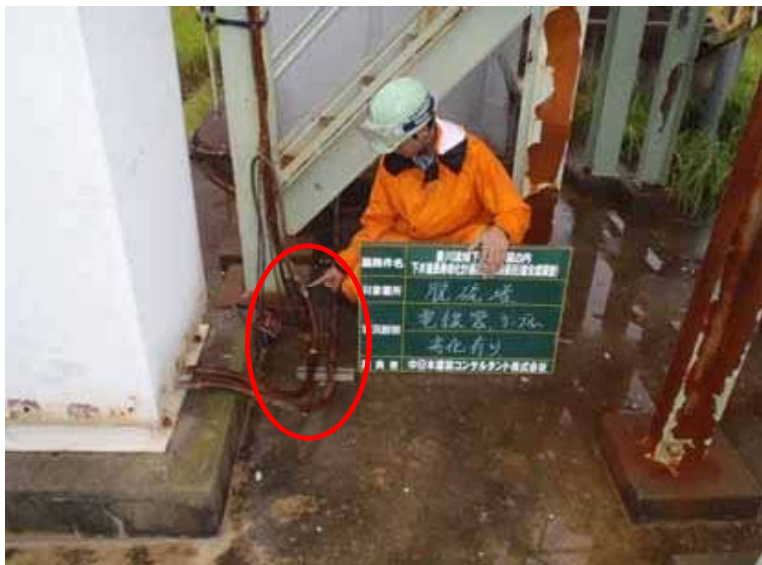
整 理 No.	NO. 12
名 称	操作盤
撮 影 状 況	電気配線腐食状況
電線管の腐食が激しい ケーブル被覆に所々破れあり

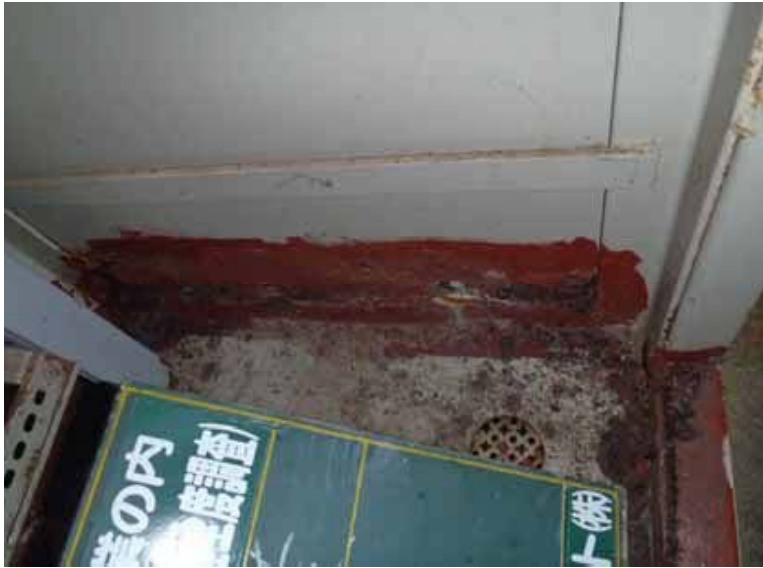
整 理 No.	NO. 13
名 称	操作盤
撮 影 状 況	操作盤腐食孔状況
底板部が激しく腐食し穴あきあり

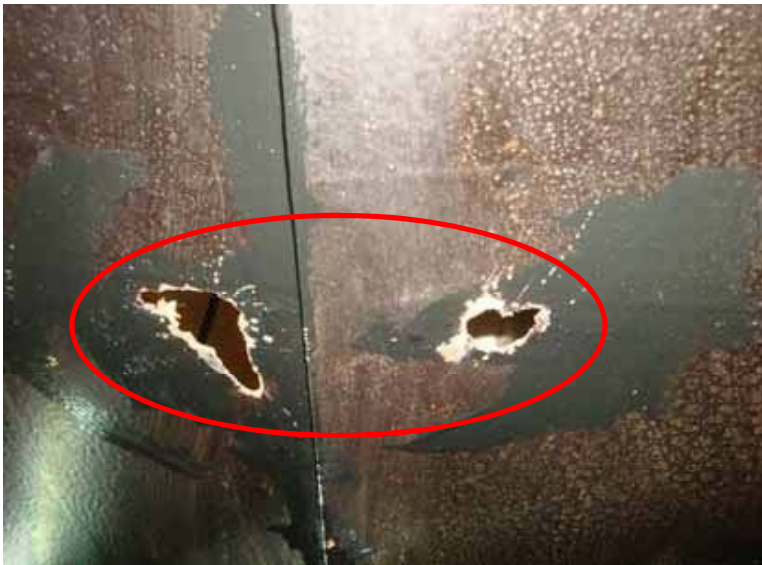
整 理 No.	NO. 2
名 称	接ガス部
撮 影 状 況	ピストンデッキ貫通孔状況
ピストンデッキ上面(大気側)から (ガス側)に貫通している

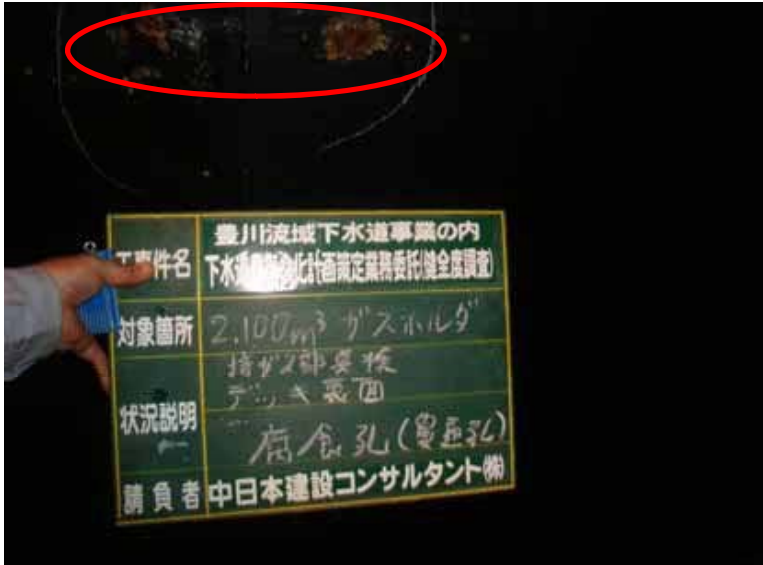
整 理 No.	NO. 4
名 称	接ガス部
撮 影 状 況	ピストンデッキ裏面腐食孔状況
ピストンデッキ裏面腐食孔有り 当板補修が必要です

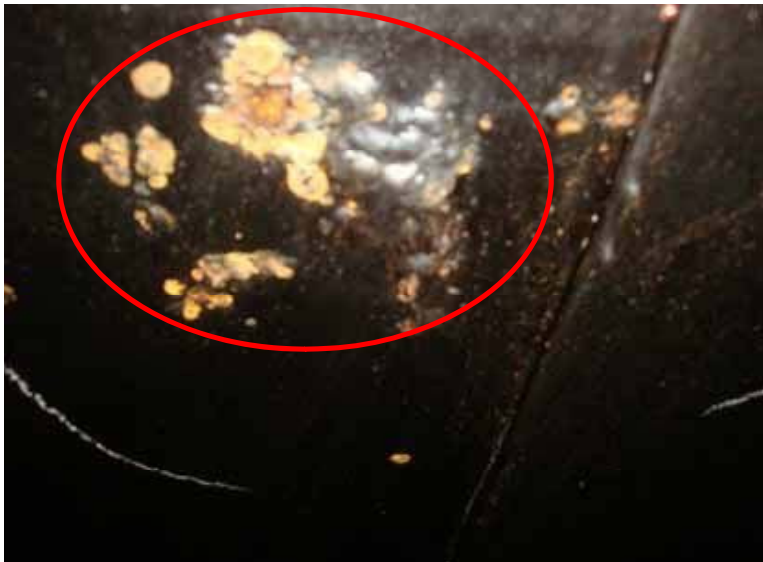
整 理 No.	NO. 5
名 称	接ガス部
撮 影 状 況	ピストンデッキ裏面腐食孔状況【拡大1】
ピストンデッキ裏面腐食孔状況 拡大1

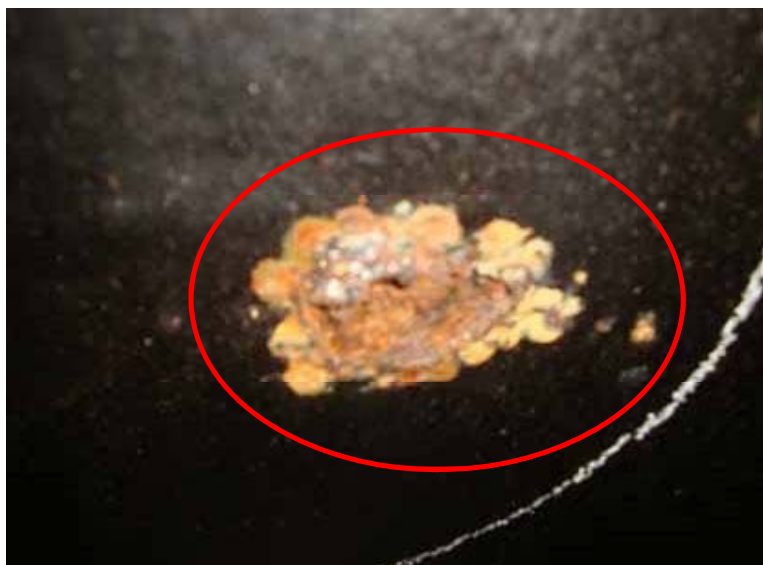
整 理 No.	NO. 6
名 称	接ガス部
撮 影 状 況	ピストンデッキ裏面腐食孔状況【拡大2】
ピストンデッキ裏面腐食孔状況 拡大2

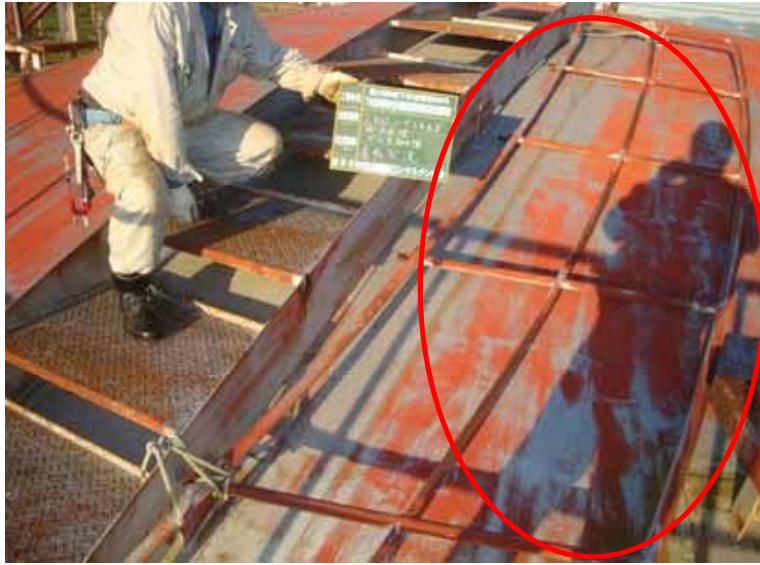
整 理 No.	NO. 7
名 称	外面
撮 影 状 況	手摺脱落状況
<p>屋根センター歩廊の手摺が 腐食により脱落しています 経年劣化により塗膜が剥がれ ております</p>

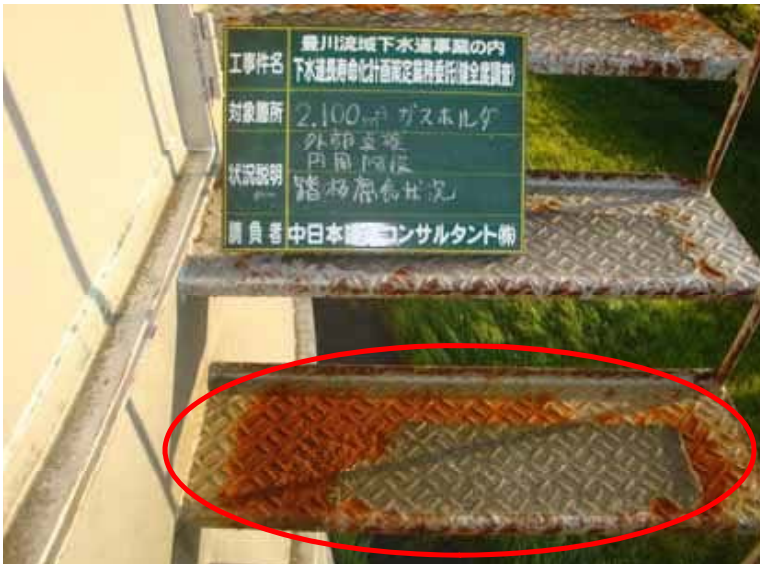
整 理 No.	NO. 8
名 称	外面
撮 影 状 況	点検歩廊錆状況
<p>経年劣化によりと膜が剥がれております</p>

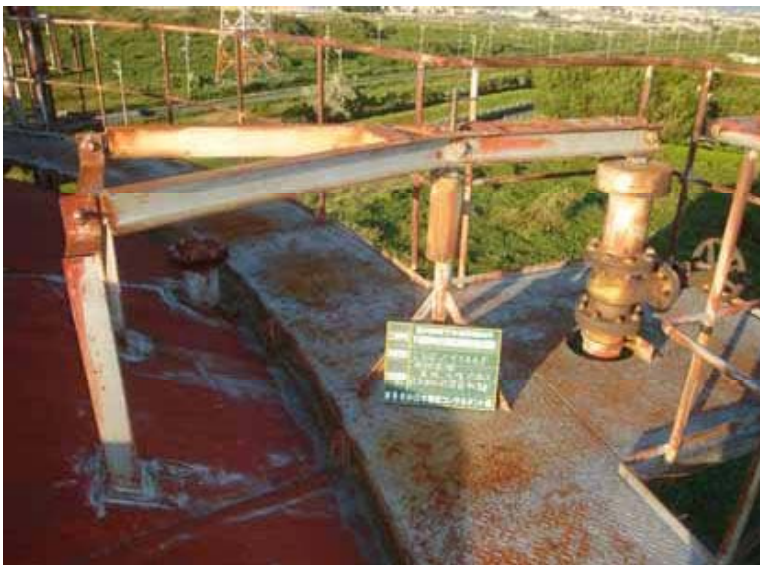
整 理 No.	NO. 9
名 称	外面
撮 影 状 況	貯留タンク屋根・付属品錆状況
<p>経年劣化によりと膜が剥がれております</p>

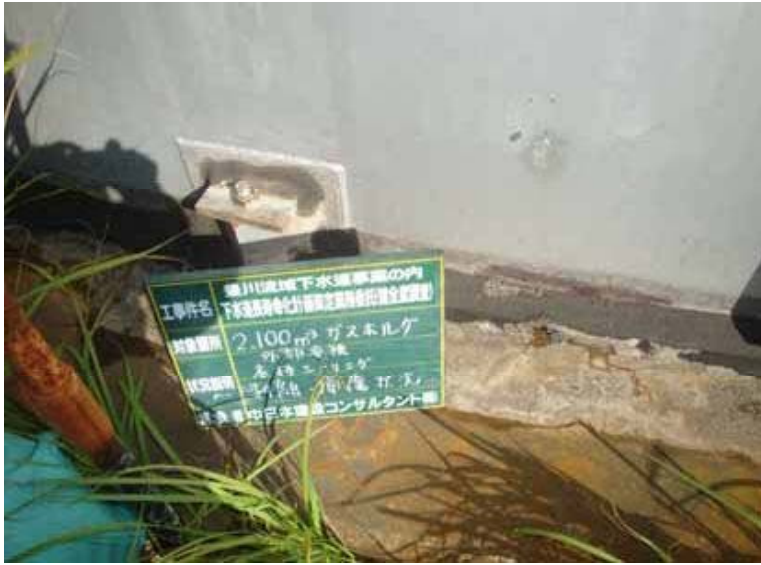
整理 No.	NO. 10
名称	外面
撮影状況	底板防水シーリング剥離状況
<p>経年劣化で防食テープが剥がれ、 シール材に孔が開き本来の役目 を果たしていない状態です</p>

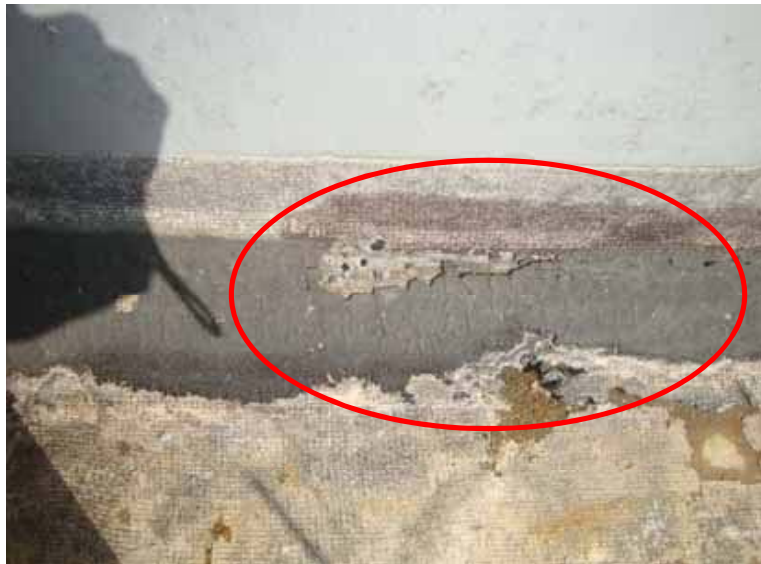
整理 No.	NO. 11
名称	外面
撮影状況	底板防水シーリング剥離状況【拡大】
<p>防食テープ劣化状態 拡大</p>

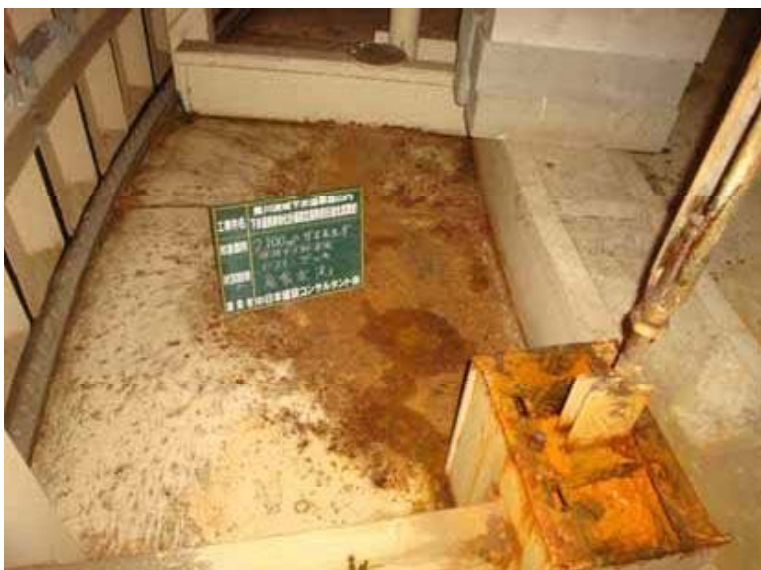
整理 No.	NO. 12
名称	非接ガス部
撮影状況	ピストンデッキ腐食状況
<p>レベリングワイヤーホルダーに雨水が溜まり、 近傍の腐食がかなり進行しております</p>

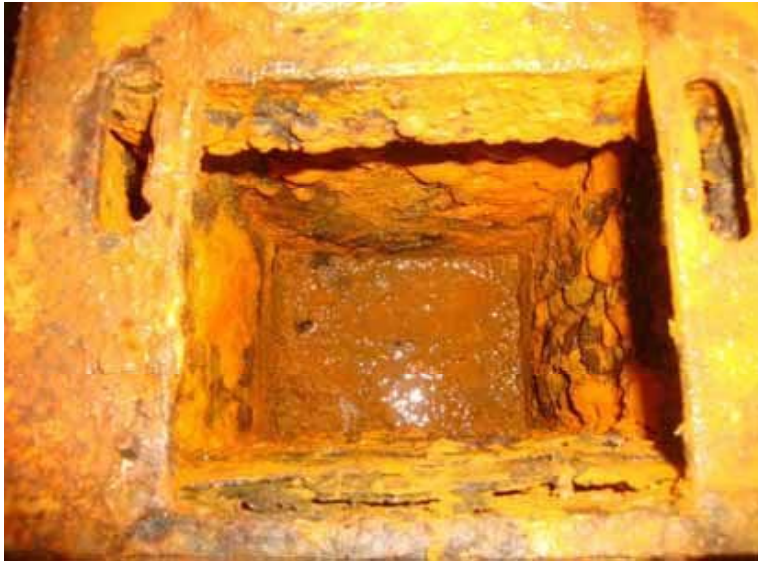
整 理 No.	NO. 16
名 称	非接ガス部
撮 影 状 況	レベリングワイヤホルダ腐食状況【拡大】
<p>腐食状況目視 雨水が溜まり腐食が進行しています</p>

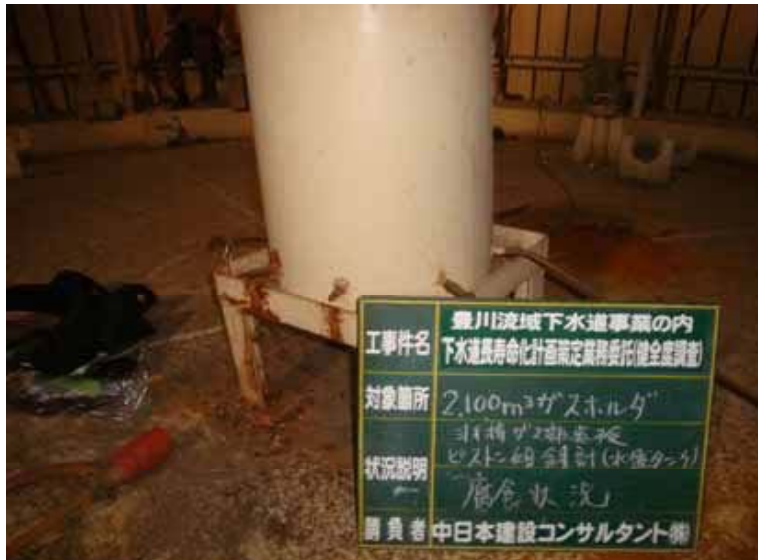
整 理 No.	NO. 17
名 称	非接ガス部
撮 影 状 況	傾斜計腐食状況
<p>腐食が進行しており、 使用できない状態です</p>

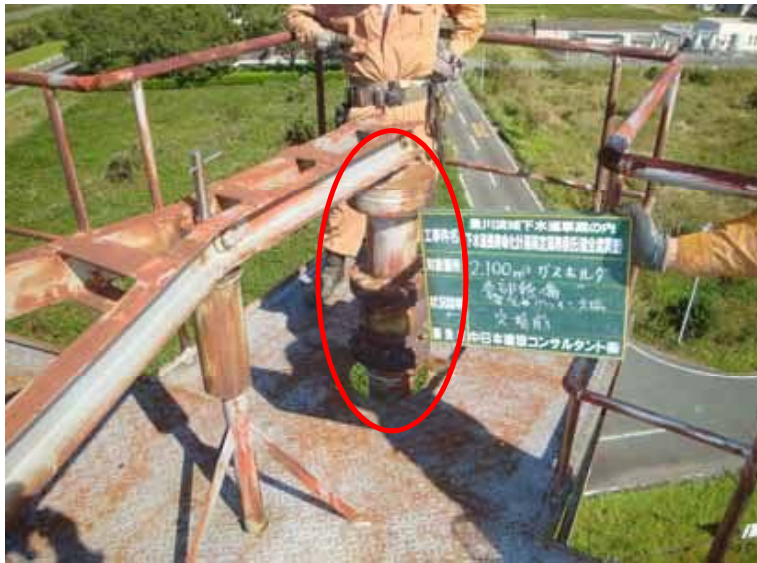
整 理 No.	NO. 19
名 称	安全弁
撮 影 状 況	腐食状況
<p>パッキンと押えボルトに錆が発生し腐食が進行しています</p>

- ・全体的に塗装の劣化が著しく、シート面にもらいサビを発生させないためにも、補修塗装が必要です。
- ・パッキン押え金具の交換(SS材からSUS材)が必要です。

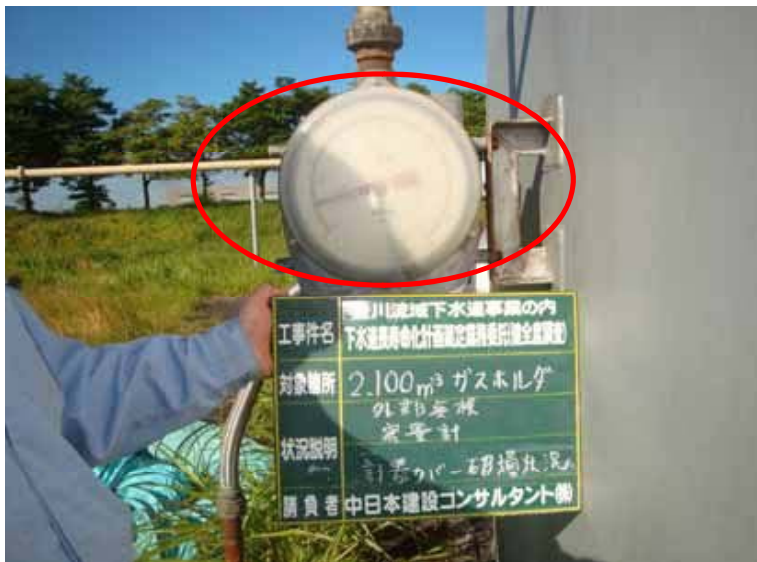
整 理 No.	NO. 20
名 称	計器類
撮 影 状 況	容量発信器カバー破損
<p>容量発信器のダイヤルカバーが破損しております</p>

容量指示計 〔ダイヤル式〕	作動状況 テープ(ワイヤ)の摩耗・断線 プーリ(ガイドエルブ)の摩耗 (判定基準) テープ: 摩耗・断線のないこと。 プーリ: 摩耗のないこと	<input type="checkbox"/> 合格 <input checked="" type="checkbox"/> 記事参照 <input type="checkbox"/> 記録参照 (PAGE)	ダイヤルカバーが破損しています。現在、運転停止の為、信号の発信は確認していません。カバーの交換だけではなく、本体の更新も御検討願います。

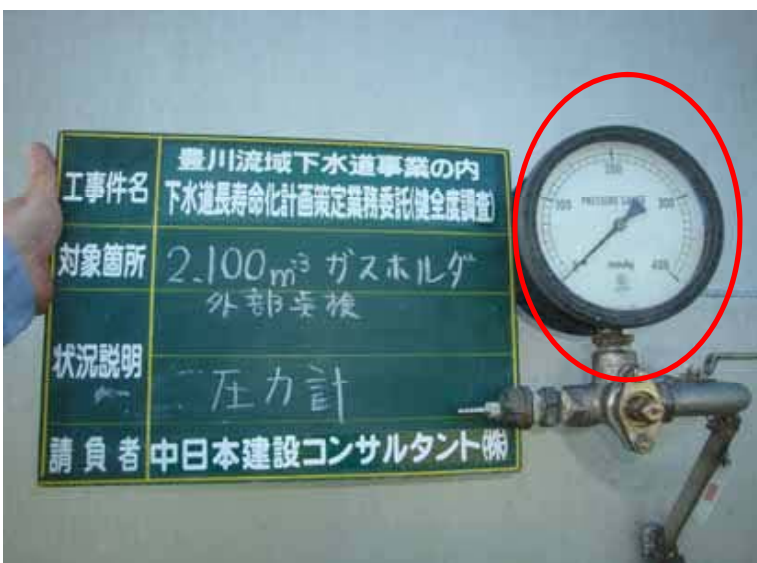
整 理 No.	NO. 21
名 称	計器類
撮 影 状 況	圧力計(指示値ズレ)
<p>圧力計が仮設マンメーターの値と一致していません</p>

点検項目	点検内容	結果	記事
圧力計	指示値の確認	<input type="checkbox"/> 合格	マノメータを設置し圧力指示の比較をしましたが、約25mmAqの誤差があります。更新の御検討をお願いします。
	(判定基準) 故障・指示誤差のないこと。 F.S ±2%	<input checked="" type="checkbox"/> 記事参照 <input type="checkbox"/> 記録参照 (PAGE)	
リミットスイッチ	ローラレバーの回転、動作 損傷、取付状況	<input type="checkbox"/> 合格	
	(判定基準) 回転、動作不良のないこと。 損傷、取付緩みのないこと。	<input type="checkbox"/> 記事参照 <input type="checkbox"/> 記録参照 (PAGE)	
バルブ類	・ガス出入口バルブ ・安全弁、元弁 ・ドレンバルブ	<input checked="" type="checkbox"/> 合格 <input checked="" type="checkbox"/> 記事参照 <input type="checkbox"/> 記録参照 (PAGE)	バルブ自体は問題ありませんが、塗装の経年劣化によりサビが発生しています。再塗装の必要があります。
	(判定基準) 腐食・損傷のないこと。 漏洩の無いこと。		
フィルタユニット	・ガスフィルタ、安全器 ・水取器、ユニット配管	<input type="checkbox"/> 合格	
	(判定基準) 腐食・損傷のないこと。 漏洩の無いこと。	<input type="checkbox"/> 記事参照 <input type="checkbox"/> 記録参照 (PAGE)	
運 転 状 況 確 認			
硫化水素 濃度測定	ガスタンク流入ガスの硫化 水素濃度を測定する。	<input checked="" type="checkbox"/> 合格 <input type="checkbox"/> 記事参照 <input type="checkbox"/> 記録参照 (PAGE)	流入ガス硫化水素濃度:0ppm 問題ありません。

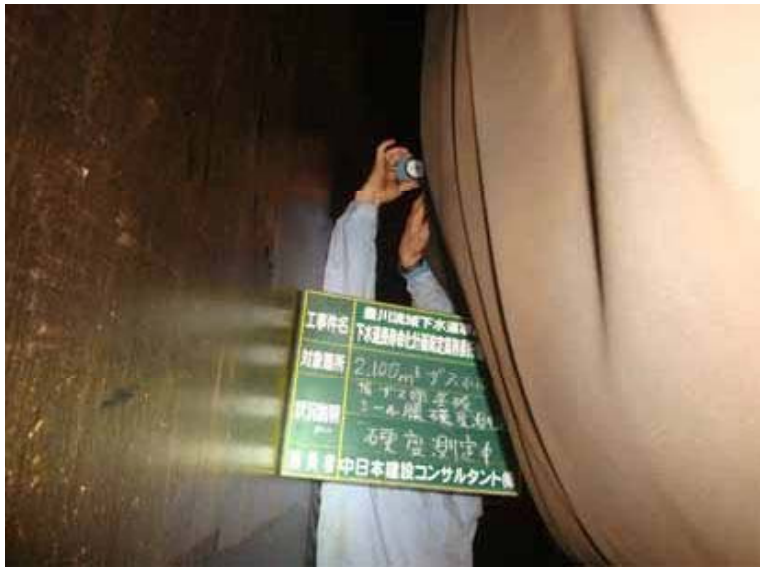
整 理 No.	NO. 22
名 称	シール膜
撮 影 状 況	硬度測定
<p>経年劣化及び長期運転停止による硬化の跡が、シール膜の発生によって確認されました。</p>

- ・経年劣化および長期運転停止による硬化の跡が、シール膜のシワの発生によって確認されました。
- ・本シール膜の硬度測定結果は、最大値76と許容範囲の2/3ほど硬化が進行しております。(シール膜の基準硬度は、使用開始時 66、許容値が ±15です。)

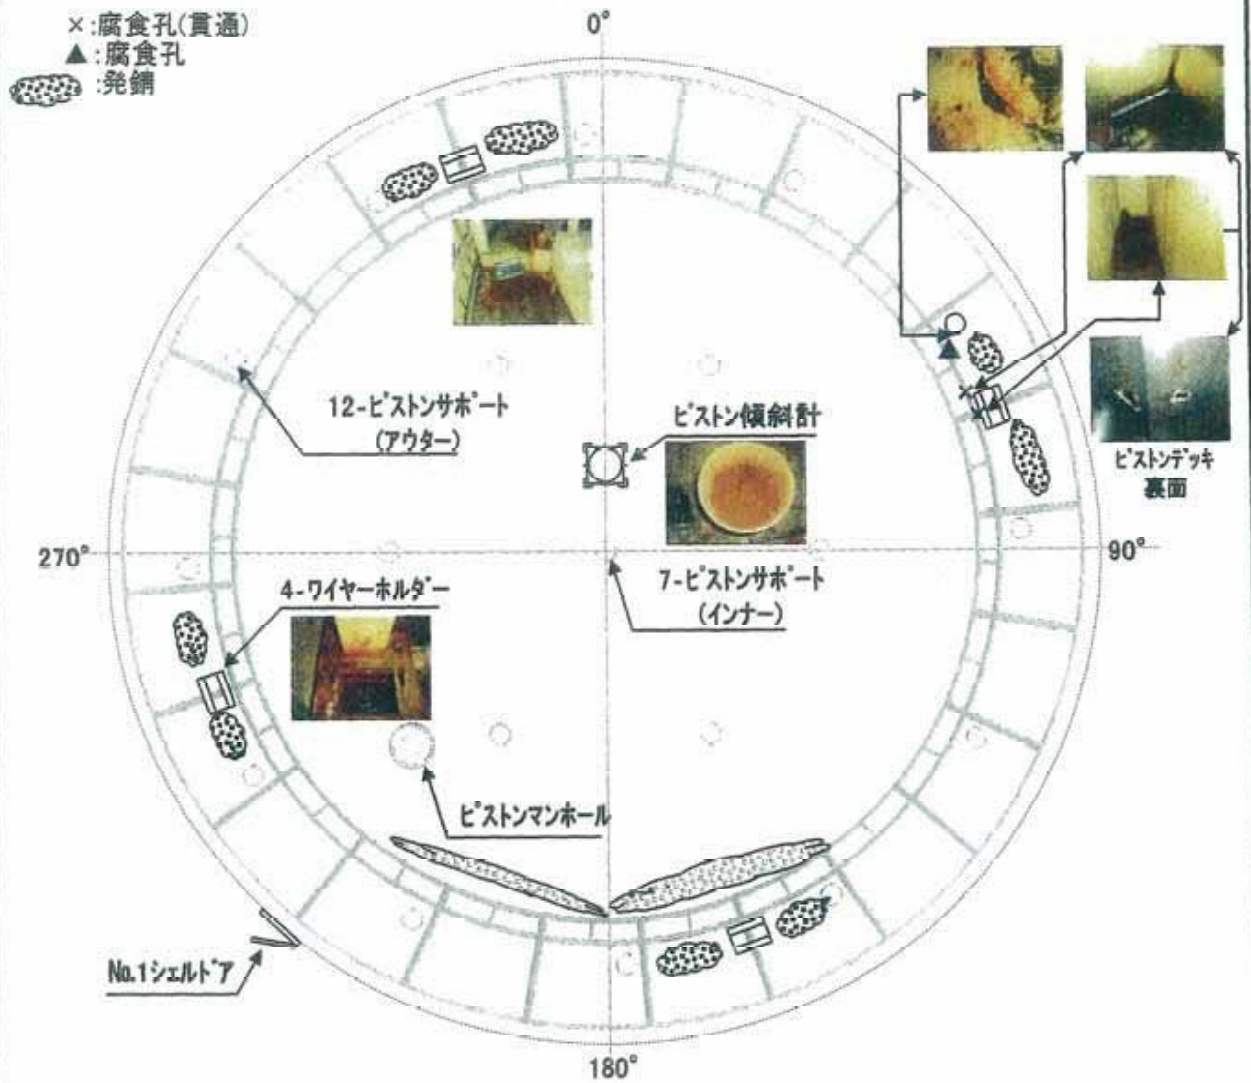
ピストンデッキ点検記録

レベリングワイヤーホルダーに雨水が溜り近傍のピストンデッキに腐食孔(貫通)が発生しています

ワイヤーホルダーも腐食が発生して、交換が必要です
