豊川流域下水道事業の内  
下水道長寿命化計画策定業務委託(健全度調査)

健全度調査報告書

平成 23 年 11 月

東 三 河 建 設 事 務 所  
中 日 本 建 設 コ ン サ ル タ ン ト ( 株 )

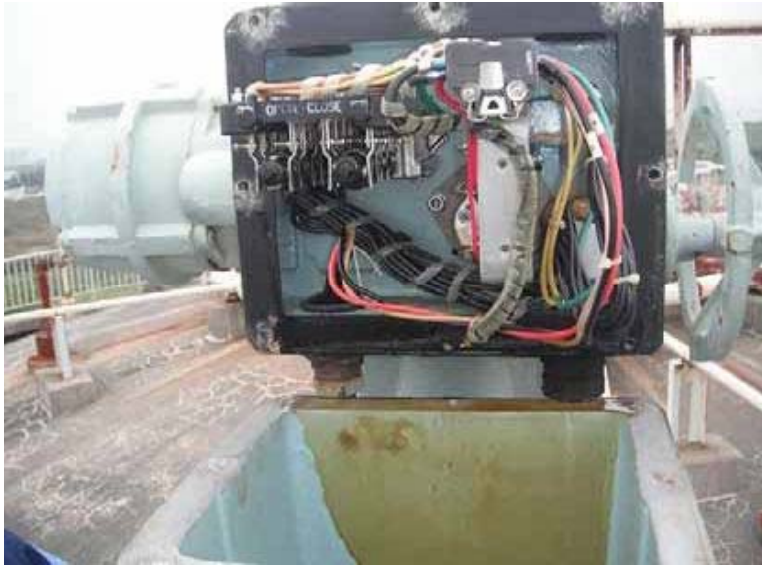
機器名:消化槽汚泥投入弁

凡例  
 ○良好又は異常なし  
 ※スイッチボックス内にグリスが漏れていた為、運転未実施。参照写真No.1、2  
 ×補修が必要  
 一点検項目に該当しない。

整 理 No.	NO. 1
名 称	スイッチボックス
撮 影 状 況	内部状況
劣化が激しい

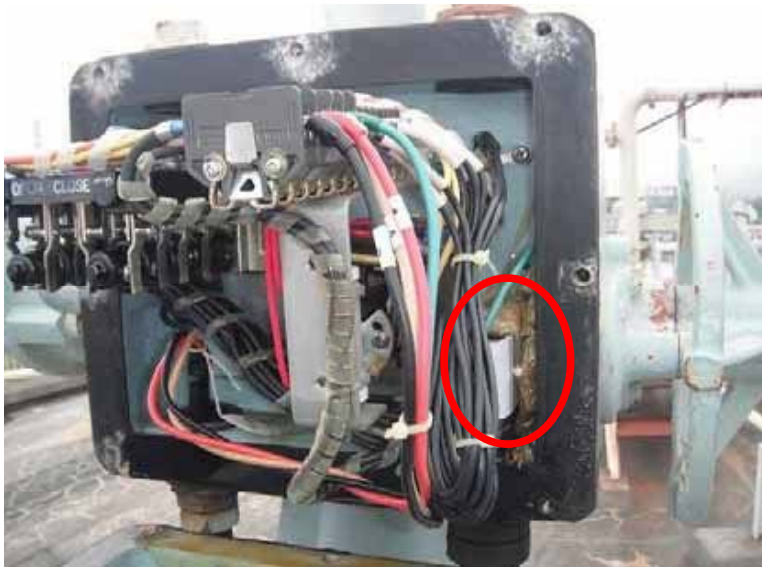
機器名:消化槽汚泥投入弁

整 理 No.	NO. 2
名 称	スイッチボックス
撮 影 状 況	内部状況
発錆あり

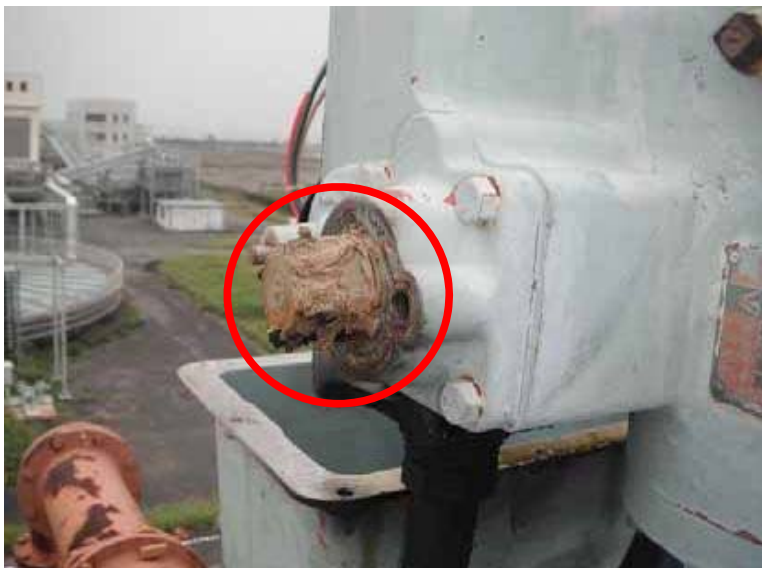
機器名:消化槽汚泥投入弁

No.	部位	調査結果	該当写真	修繕推奨項目
1	弁本体	・全体に腐食激しい。(※設置場所は屋外) ・手動操作はやや重い。	11 頁No.1～3 12 頁No.4	・補修塗装 ・ステムワッシュ交換
2	電動操作部	・電動操作不可。(グリス漏れによる)	11 頁間No.2	・C級点検整備 (※内容は別紙)
<b>判定</b>		<input checked="" type="checkbox"/> 再使用可(整備要)	<input type="checkbox"/> 再使用不可(新品更新推奨)

整 理 No.	NO. 3
名 称	手動ハンドル
撮 影 状 況	状況
劣化が激しい

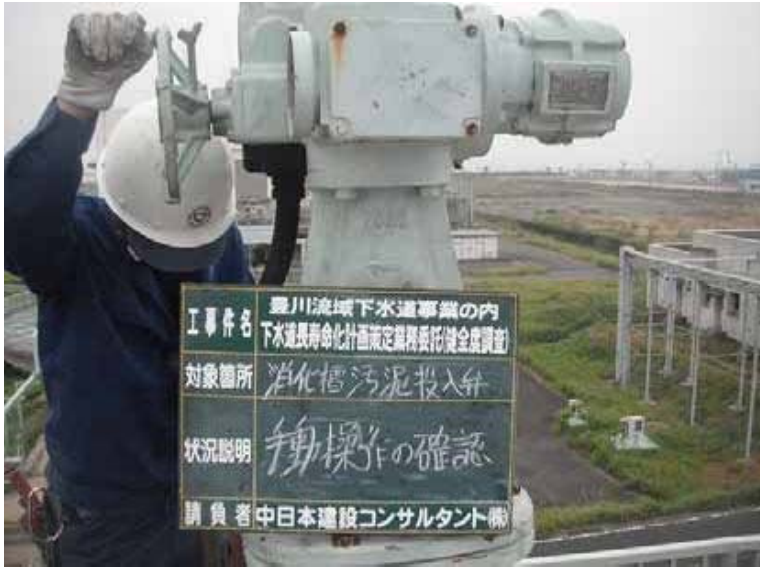
機器名:消化槽汚泥投入弁

整理 No.	NO. 4
名称	手動ハンドル
撮影状況	手動操作確認中
<p>ハンドルが重い 電動操作不可(操作禁止の表示) のため、手動操作にて確認中</p>

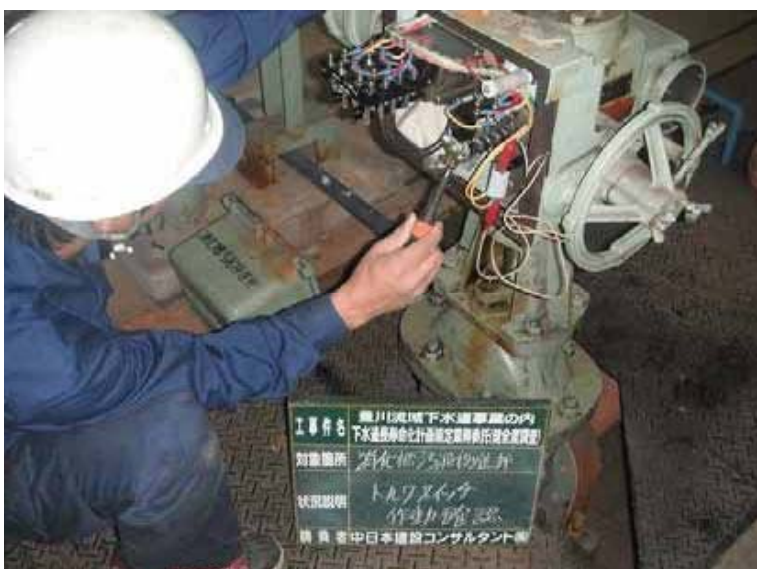
機器名:消化槽汚泥移送弁

No.	部位	調査結果	該当写真	修繕推奨項目
1	弁本体	・外観上は特に異常なし。	18 頁No.6	・補修塗装 ・ステムワッシュ交換
2	電動操作部	・電動-手動切替インターロックスイッチ故障による動作不良あり。	17 頁No.1～3	・C級点検整備 (※内容は別紙)
<b>判定</b>		<input checked="" type="checkbox"/> 再使用可(整備要)	<input type="checkbox"/> 再使用不可(新品更新推奨)

整 理 No.	NO. 3
名 称	スイッチボックス
撮 影 状 況	トルクスイッチ
電動⇔手動切替 インターロックスイッチ故障 電気部品に経年劣化が見られる

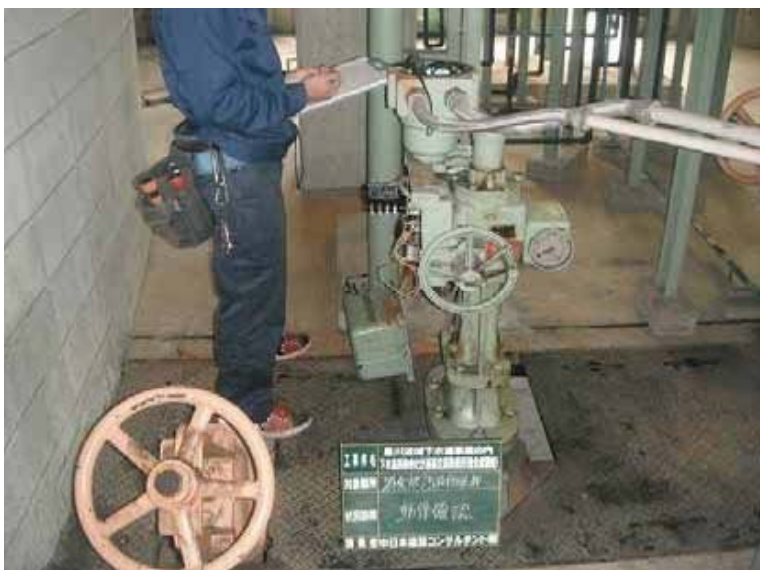
機器名:消化槽汚泥移送弁

整理 No.	NO. 6
名称	弁本体
撮影状況	動作確認
総合動作確認 電気部品に経年劣化有り

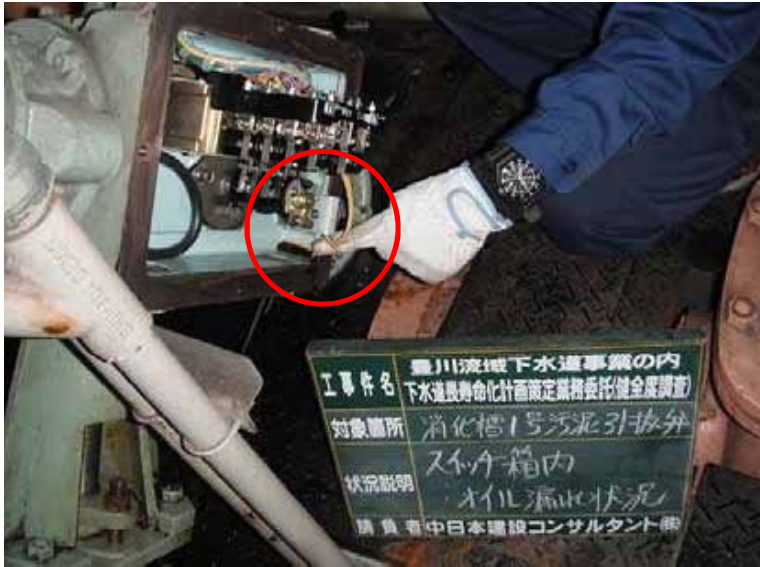
機器名:消化槽 1号汚泥引抜弁

No.	部位	調査結果	該当写真	修繕推奨項目
1	弁本体	・外観上は特に異常なし。	26 頁No.6	・補修塗装 ・スラムブッシュ交換
2	電動操作部	・操作箱内オイル漏れあり。	25 頁No.1	・C級点検整備 (※内容は別紙) ・モーター交換
<b>判定</b>		<input checked="" type="checkbox"/> 再使用可(整備要) <input type="checkbox"/> 再使用不可(新品更新推奨)

整理 No.	NO. 1
名称	スイッチボックス
撮影状況	内部状況
オイル漏れ確認

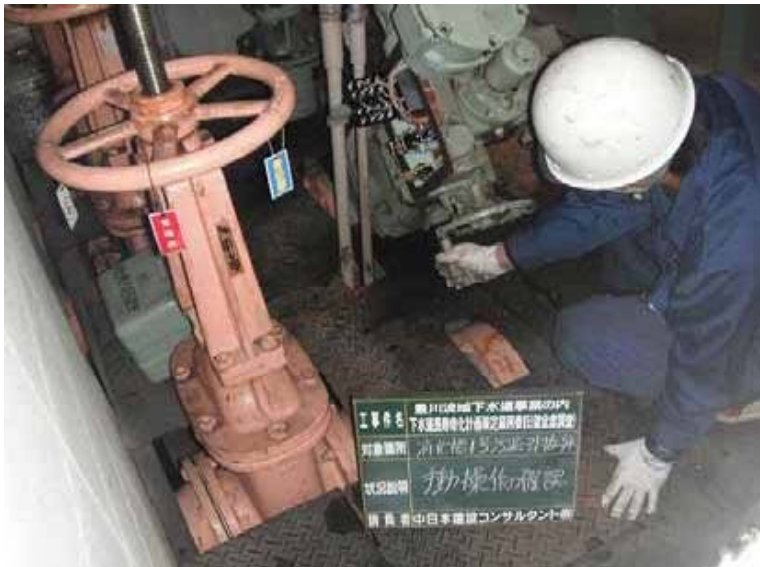
機器名:消化槽 1号汚泥引抜弁

整理 No.	NO. 2
名称	スイッチボックス
撮影状況	手動操作確認
手動操作良好 ステムブッシュが磨耗している

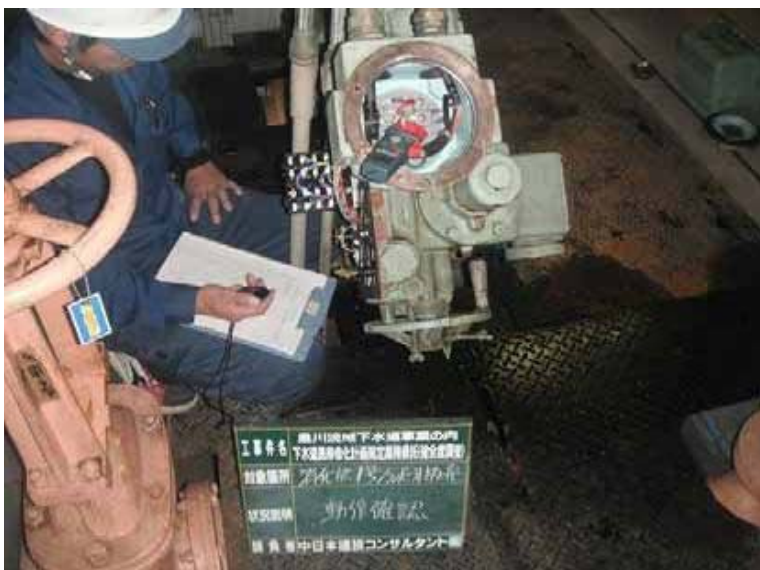
機器名:消化槽 1号汚泥引抜弁

整 理 No.	NO. 6
名 称	弁本体
撮 影 状 況	動作確認
動作確認正常 ステムブッシュが磨耗している

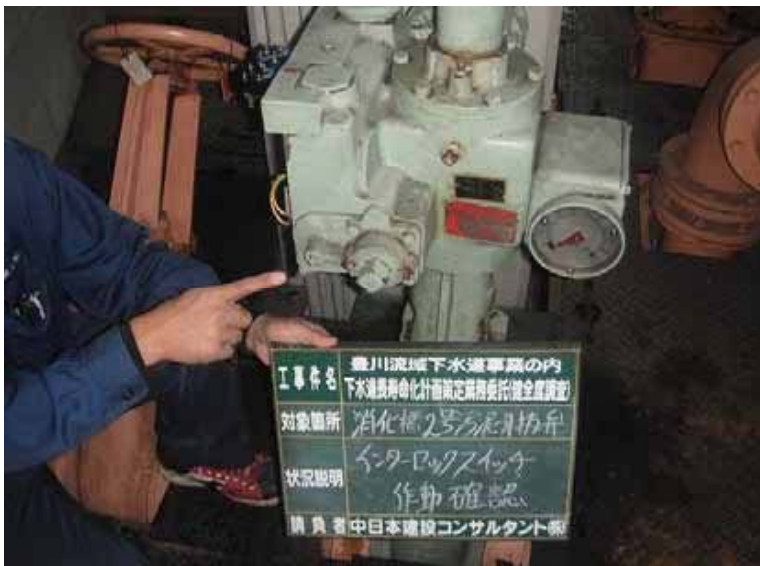
機器名:消化槽 2号汚泥引抜き機

整理 No.	NO. 2
名称	インターロックスイッチ
撮影状況	作動確認
インターロックスイッチ作動確認 正常に動作し良好 ステムブッシュが磨耗している

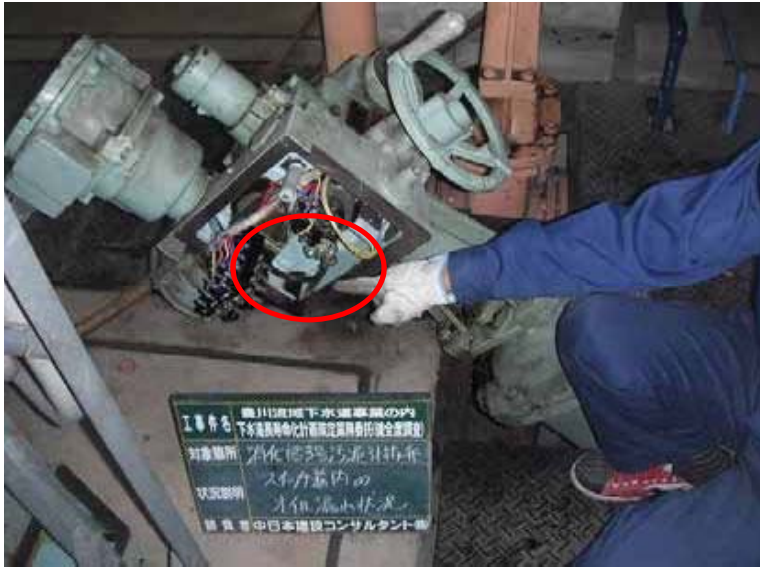
機器名:消化槽 3号汚泥引抜弁

No.	部位	調査結果	該当写真	修繕推奨項目
1	弁本体	・外観上は特に異常なし。	30 頁No.6	・補修塗装 ・スラムブッシュ交換
2	電動操作部	・操作箱内オイル漏れあり。	29 頁No.1 No.2	・C級点検整備 (※内容は別紙) ・モーター交換
<b>判定</b>		<input checked="" type="checkbox"/> 再使用可(整備要) <input type="checkbox"/> 再使用不可(新品更新推奨)

整 理 No.	NO. 1
名 称	スイッチボックス
撮 影 状 況	内部状況
ボックス内オイル漏れ確認

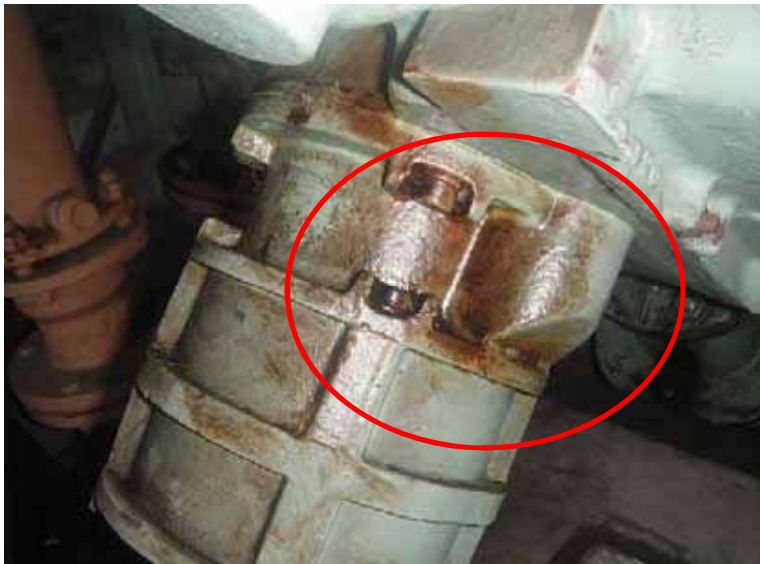
機器名:消化槽 3号汚泥引抜弁

整 理 No.	NO. 2
名 称	モーター接続部
撮 影 状 況	目視確認
モーター内部までオイルが 侵入している可能性がある オイル漏れ確認

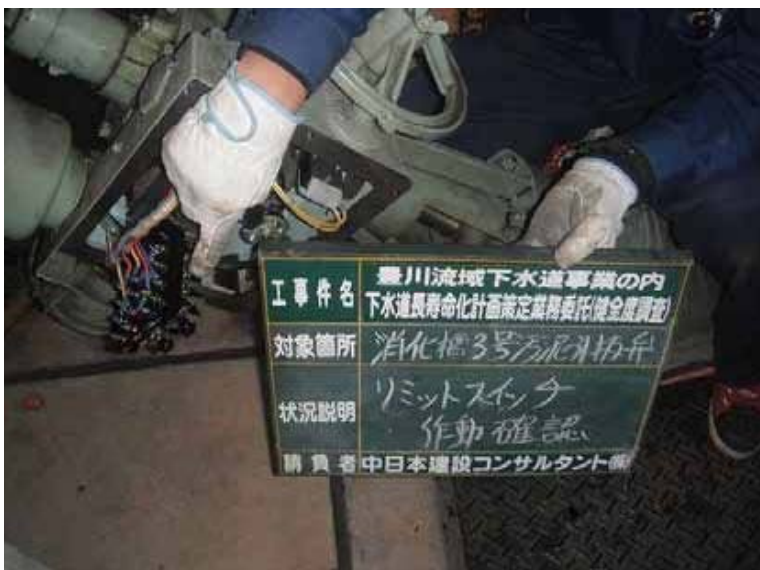
機器名:消化槽 3号汚泥引抜弁

整 理 No.	NO. 3
名 称	リミットスイッチ
撮 影 状 況	作動確認
正常に動作確認 経年による劣化が見られる

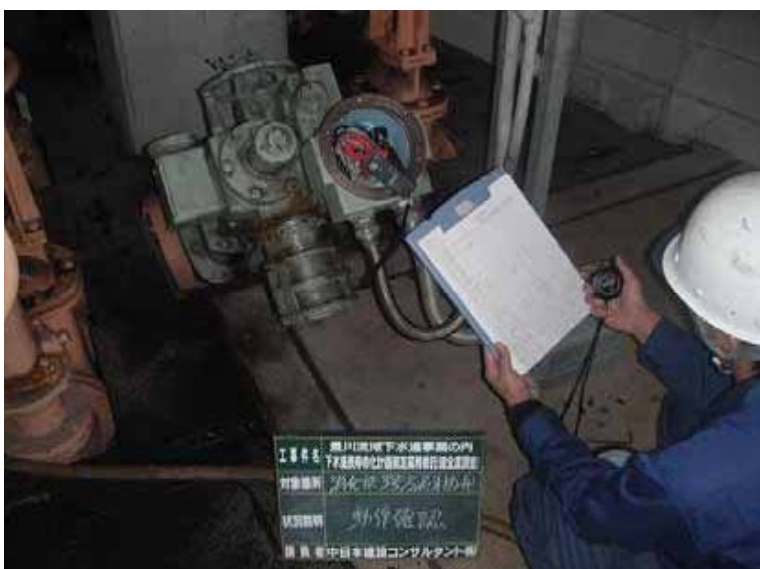
機器名:消化槽 3号汚泥引抜弁

整理 No.	NO. 6
名称	弁本体
撮影状況	動作確認
正常に動作しているが、 ステムブッシュが磨耗している

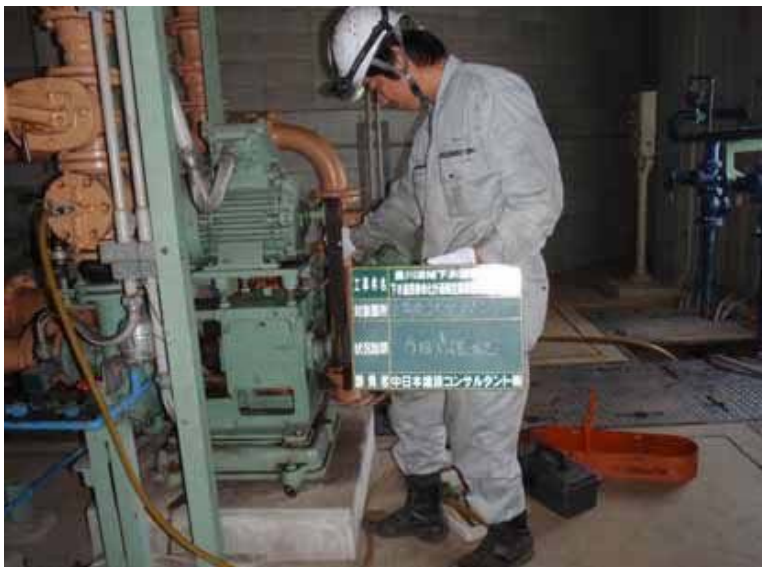
機器名:消化汚泥ポンプ

No.	部位	調査結果	該当写真	修繕推奨項目
1	ポンプ本体	・外観上は特に異常なし。 ・手廻し確認では固着しており回転不可。 (工具にて強制的に回転させ確認) ・運転状態良好。(異音, 異常振動等なし) ・軸封水部より漏れあり	33 頁No.1 33 頁No.2  34 頁No.5	・オーバーホール
2	電動機	・外観上は特に異常なし。 ・運転状態は良好。	なし	
<b>判定</b>		<input checked="" type="checkbox"/> 再使用可(整備要) <input type="checkbox"/> 再使用不可(新品更新推奨)

整 理 No.	NO. 2
名 称	本体
撮 影 状 況	手回し
<p>固着により回転不能なため、 工具にて回転確認</p>

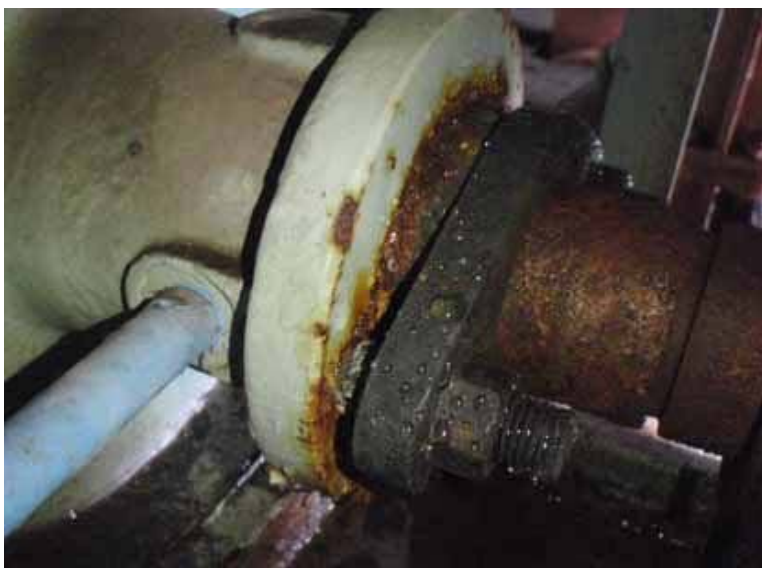
機器名:消化汚泥ポンプ

整 理 No.	NO. 3
名 称	軸部
撮 影 状 況	目視
<p>目視点検 軸部腐食状態確認</p>

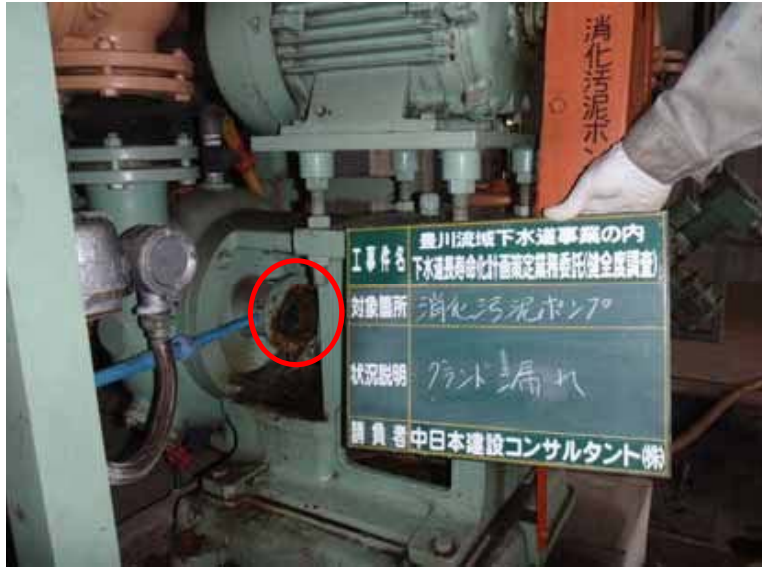
機器名:消化汚泥ポンプ

整理 No.	NO. 4
名称	軸封部
撮影状況	目視
目視点検 グラント部軸封水漏れ有り

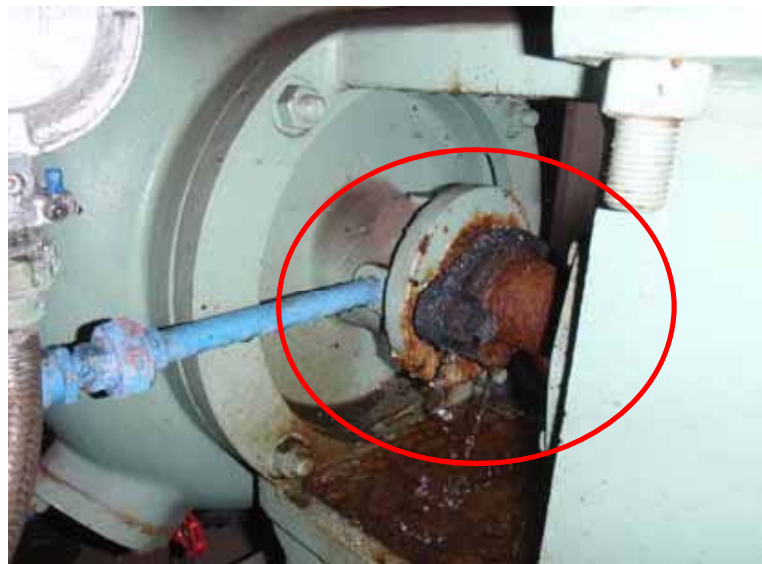
機器名:消化汚泥ポンプ

整理 No.	NO. 5
名称	軸封部
撮影状況	目視
目視点検 グラント部軸封水漏れ有り

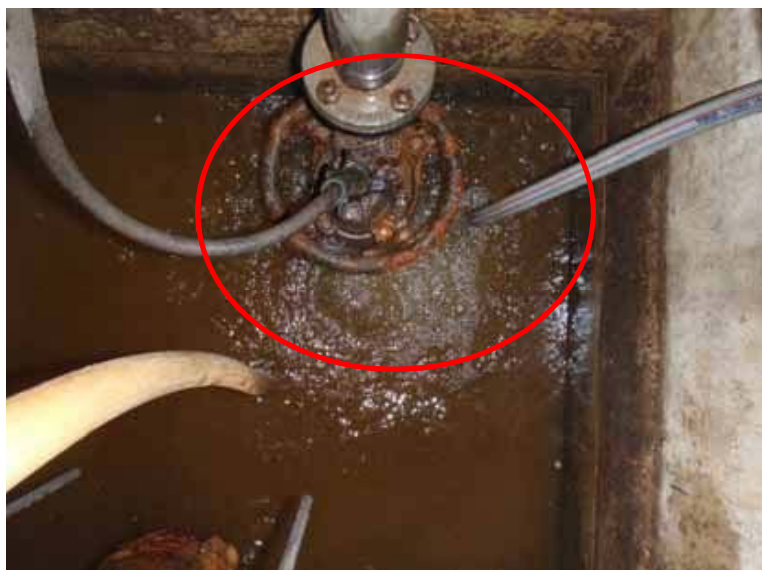
機器名:消化槽弁操作室用床排水ポンプ

整 理 No.	NO. 3
名 称	水中ポンプ
撮 影 状 況	運転
No.1ポンプのチャッキ弁が動作不良を 起こしているため、No.1ポンプが作動 するとNo.2ポンプを通して水が槽内へ逆流 No.1からNo.2へ逆流

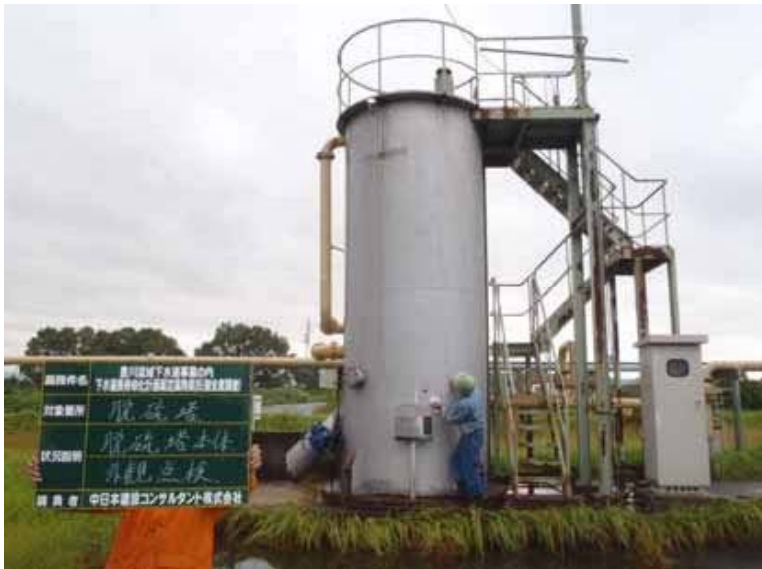
機器名:脱硫装置

整 理 No.	NO. 1
名 称	脱硫塔
撮 影 状 況	全景
外観目視点検 塗装全面劣化

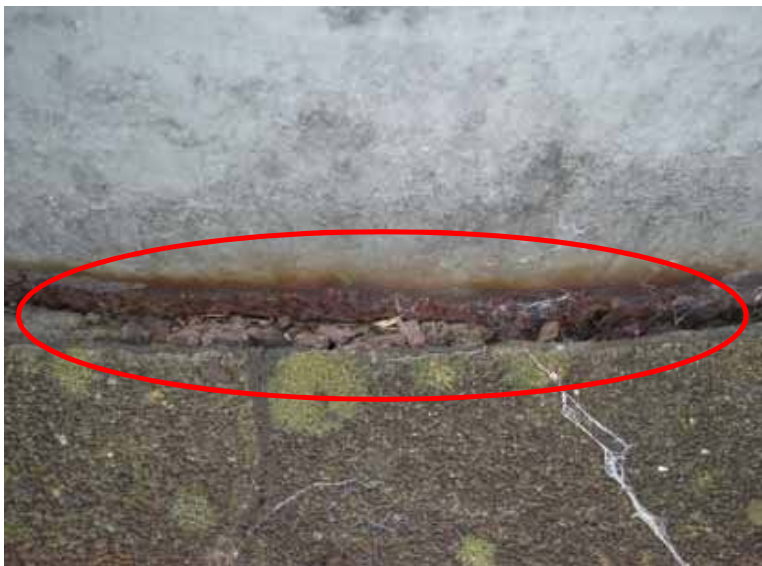
機器名:脱硫装置

整 理 No.	NO. 2
名 称	脱硫塔
撮 影 状 況	底板部腐食状況
側板下部基礎部に腐食あり

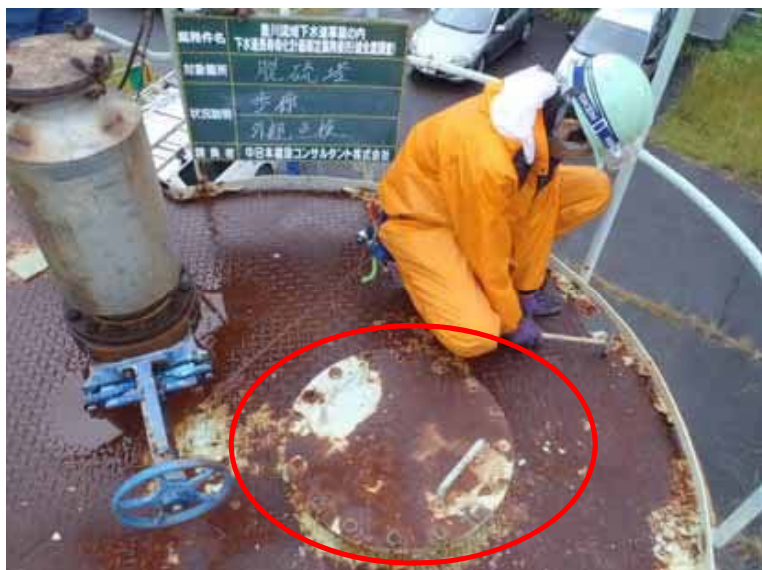
機器名:脱硫装置

整 理 No.	NO. 3
名 称	脱硫塔
撮 影 状 況	上部マンホール
上部マンホール取付ボルト 腐食のため取り外し不可

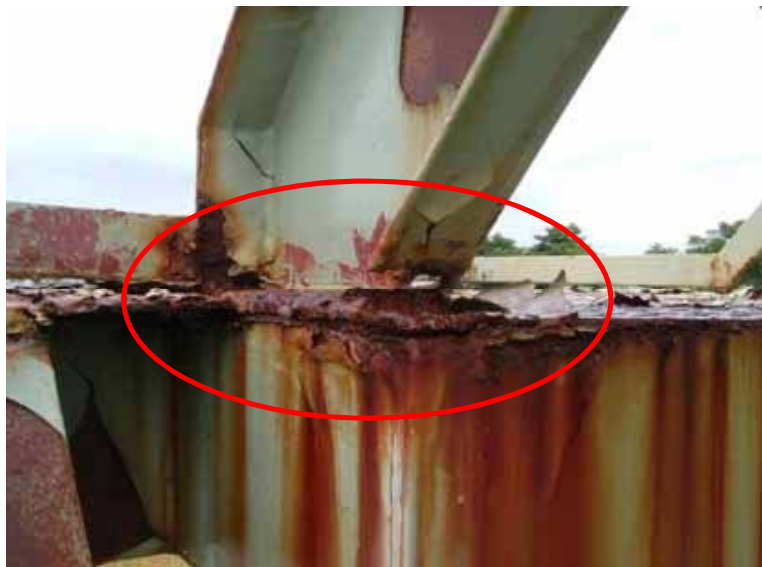
機器名:脱硫装置

整 理 No.	NO. 5
名 称	脱硫塔
撮 影 状 況	階段脚部腐食状態
<p>階段脚部 腐食が激しい</p>

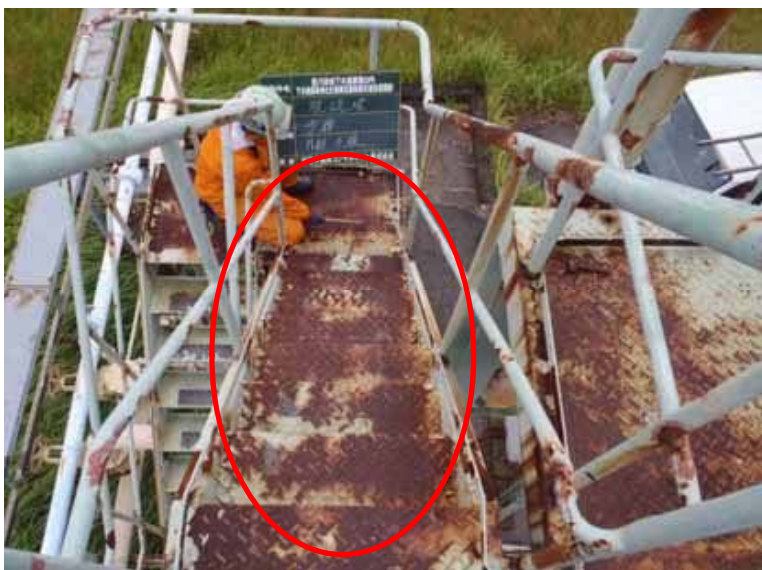
機器名:脱硫装置

整 理 No.	NO. 6
名 称	脱硫塔
撮 影 状 況	歩廊、階段腐食状態
<p>点検歩廊、階段、踊場部 塗装の経年劣化による剥離、 発錆あり</p>

- ・脱硫塔はほぼ健全な状態ですが再使用にあたり、内外面とも補修塗装を推奨します。
- ・歩廊、階段は塗装の劣化による腐食が激しく、全面再塗装が必要です。
- ・脱硫剤投入弁、取出弁は更新を推奨します。
- ・電動チェーンブロック、バイブレーターは再使用可能と思われます。
- ・操作盤は劣化、腐食が激しく、新品更新を推奨します。
- ・操作盤～チェーンブロック、バオブレーター間の電気配線は損傷が激しく、新規取替を推奨します。

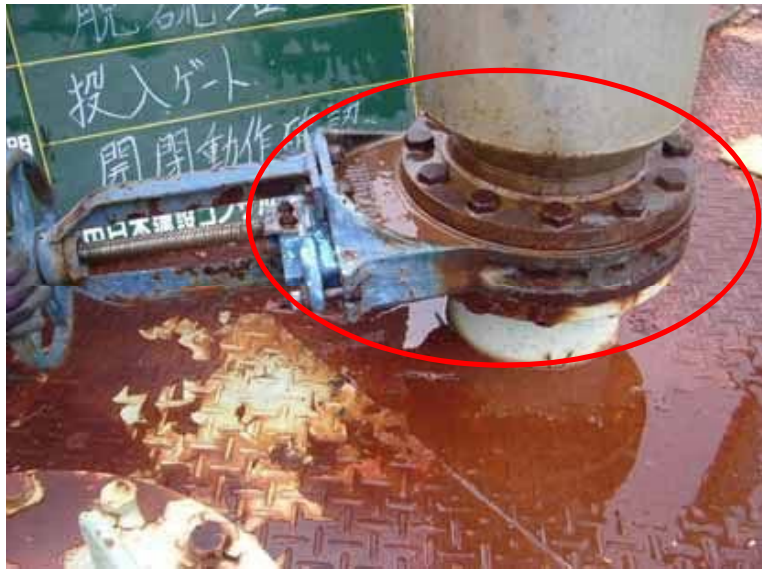
機器名:脱硫装置

整 理 No.	NO. 7
名 称	脱硫塔
撮 影 状 況	脱硫剤投入弁状況
塗装の経年劣化による剥離 腐食あり 操作性悪い

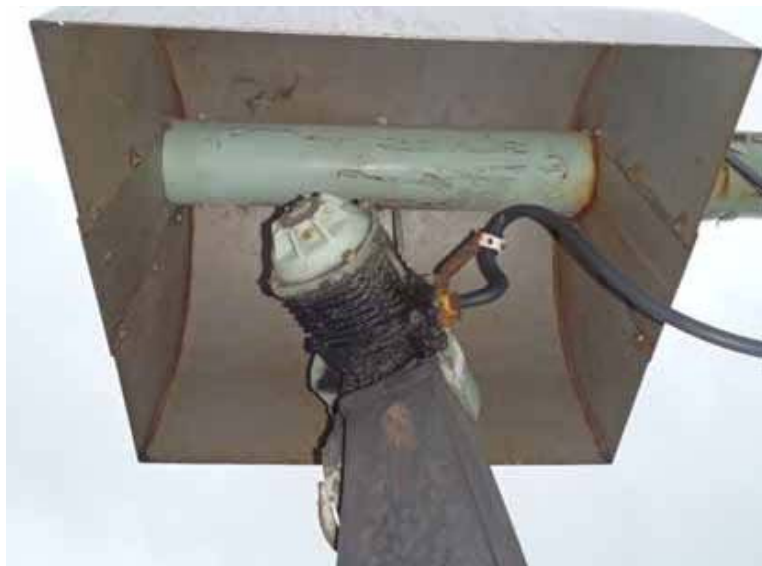
機器名:脱硫装置

整 理 No.	NO. 8
名 称	吊上げ装置
撮 影 状 況	電動チェーンブロック
経年劣化による塗装剥離、 発錆あり 電動操作は問題なし

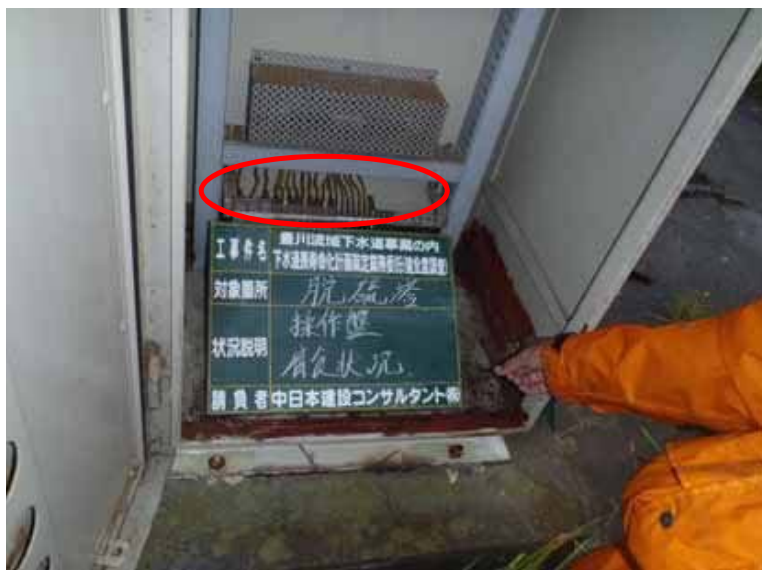
機器名:脱硫装置

整 理 No.	NO. 9
名 称	操作盤
撮 影 状 況	端子台状況
配線劣化

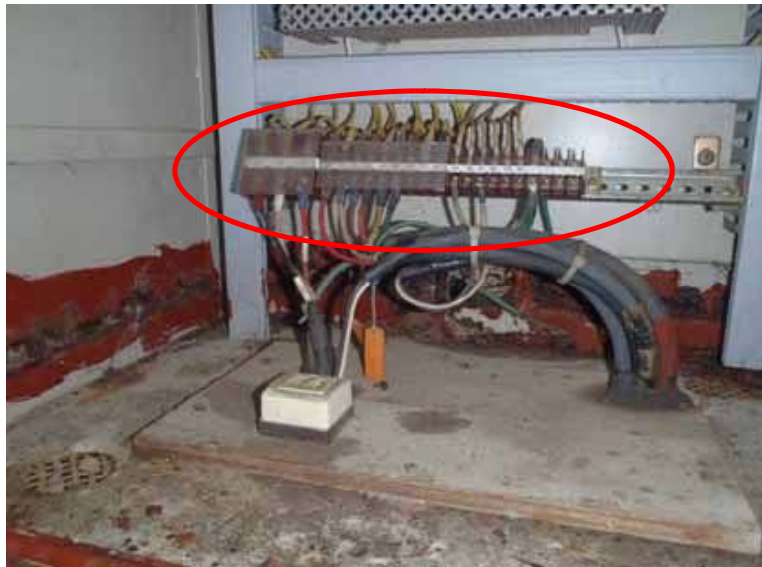
機器名:脱硫装置

整 理 No.	NO. 10
名 称	操作盤
撮 影 状 況	端子台状況
端子台、内部配線劣化

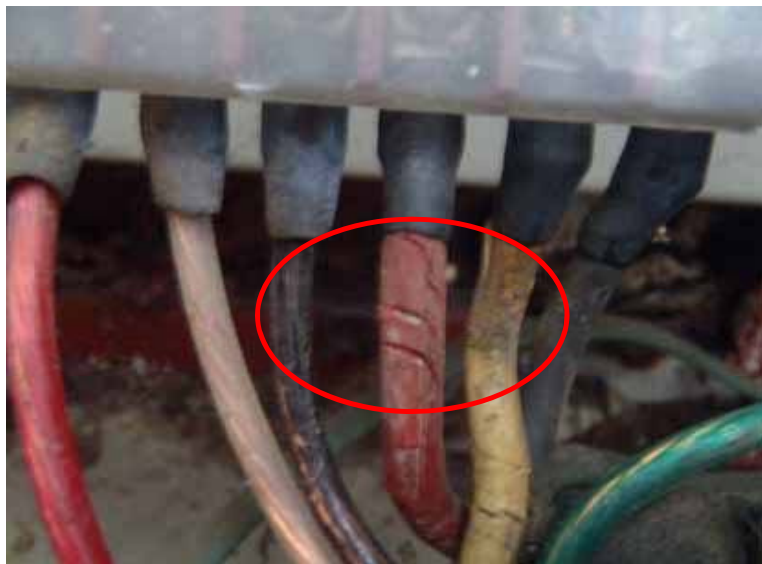
機器名:脱硫装置

整 理 No.	NO. 11
名 称	操作盤内
撮 影 状 況	配線劣化状況
配線劣化状態

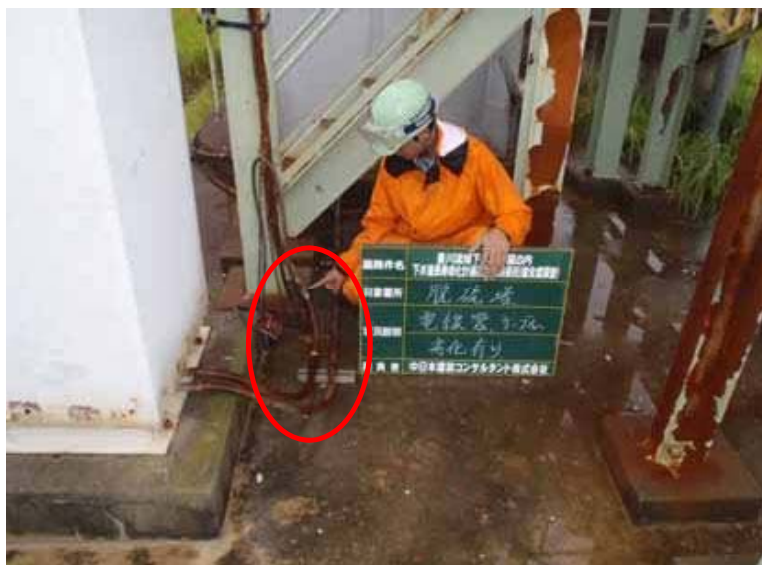
機器名:脱硫装置

整 理 No.	NO. 12
名 称	操作盤
撮 影 状 況	電気配線腐食状況
電線管の腐食が激しい ケーブル被覆に所々破れあり

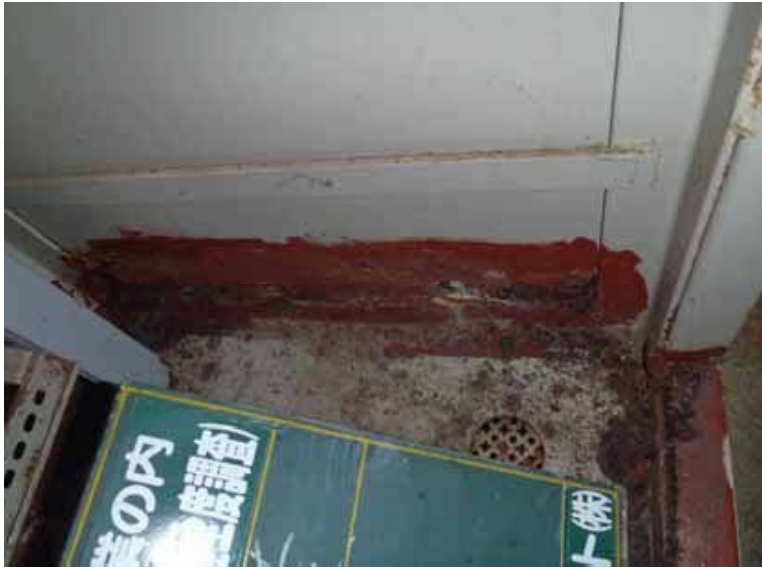
機器名:脱硫装置

整 理 No.	NO. 13
名 称	操作盤
撮 影 状 況	操作盤腐食孔状況
底板部が激しく腐食し穴あきあり

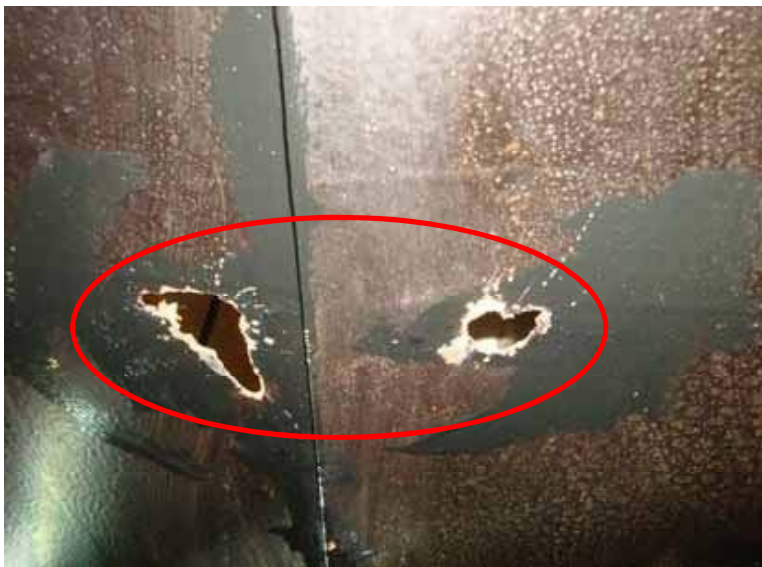
機器名:ガス貯留タンク

整 理 No.	NO. 2
名 称	接ガス部
撮 影 状 況	ピストンデッキ貫通孔状況
ピストンデッキ上面(大気側)から (ガス側)に貫通している

- (1) 接ガス部
  - ・レベリングワイヤーホルダー近傍で、雨水による腐食孔があり、ピストンデッキ上面(大気側)からガス側に貫通しておりました。鉄セメント(デブコン)で応急処置を行いました。早急な当板補修が必要です。
  - ・底板とピストンデッキの長期接触により、底板の塗膜がピストンデッキ側に一部付着してしまい、底板にサビが発生していたため、補修塗装(タッチアップ)を行いました。
  - ・その他は堆積物、ドレン溜まりもほとんど無く良好な状態です。
- (2) 外面(側面、屋根、付属品)
  - ・経年劣化により塗膜が剥がれ、下塗り(錆止め)色が露出しています。特に屋根板、屋根付属品の塗膜劣化が激しくサビが発生しており、屋根センター歩廊(階段)の手摺は、腐食により脱離しています。また、円周階段の踏み板もサビが発生し一部腐食が進行しております。
  - ・底板防水シーリングの経年劣化で防食テープが剥離し、シーリング材に孔が開き、本来の役目を果たしておりません。
- (3) 非接ガス部
  - ・ピストンデッキ上面のレベリングワイヤーホルダーに雨水が溜まり、近傍の腐食がかなり進行しております。腐食孔に関しては、接ガス部に記載してある通り、鉄セメント(デブコン)にて応急処置を施しました。
  - ・ピストンデッキドーム部亀甲周りにサビが発生し一部腐食が進行しております。
  - ・ピストン傾斜計が腐食により使用できない状態です。
- (4) 安全弁
  - ・今回、パッキンと押えボルトの更新を行い、漏洩が無いことを確認しました。
  - ・パッキンの押え金具にサビが発生し、腐食が進行しています。今回は、応急処置として、ひっくり返して使用しました。
  - ・その他全体的に腐食が激しい状態です。

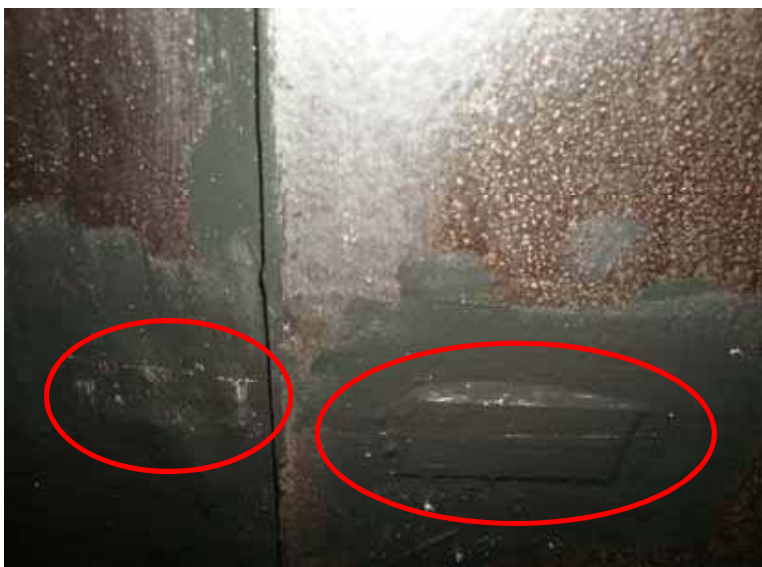
機器名:ガス貯留タンク

整 理 No.	NO. 3
名 称	接ガス部
撮 影 状 況	ピストンデッキ補修後
鉄セメントで応急処置を行いました

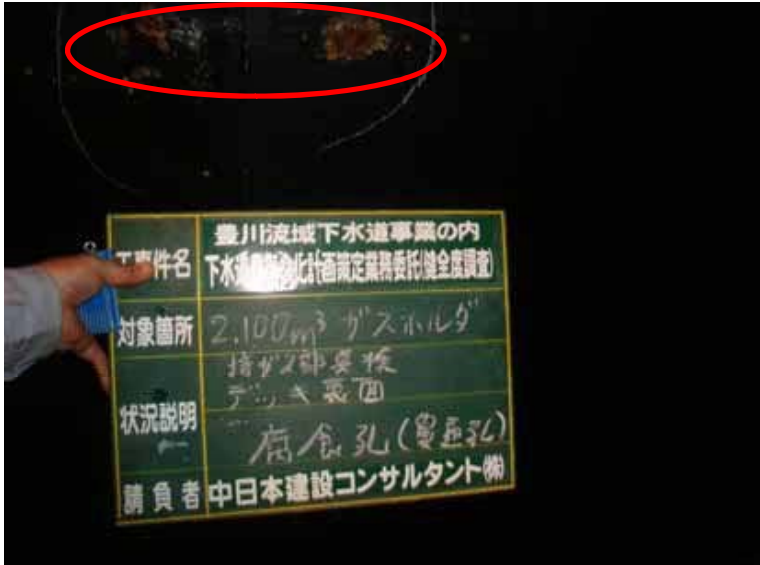
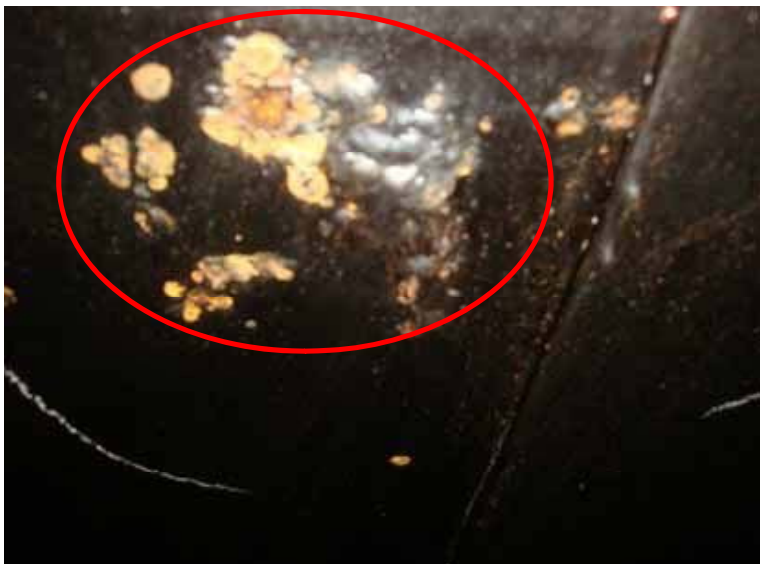
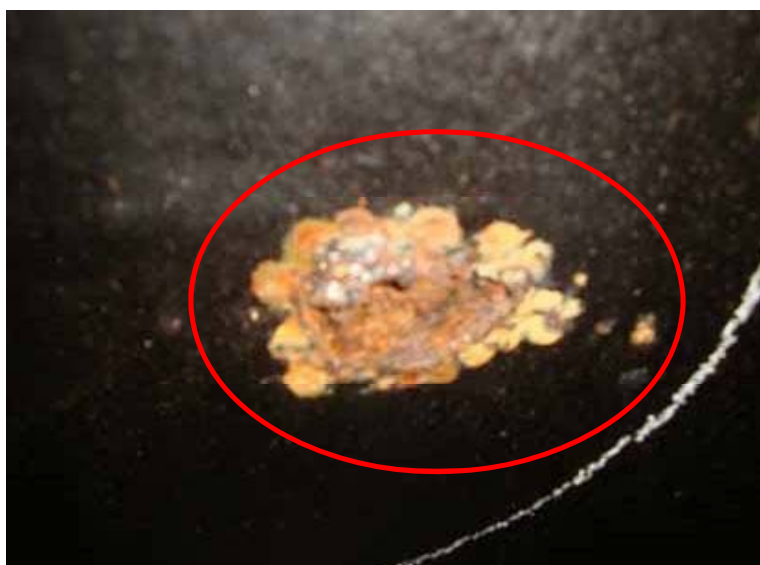
機器名:ガス貯留タンク

整 理 No.	NO. 4
名 称	接ガス部
撮 影 状 況	ピストンデッキ裏面腐食孔状況
ピストンデッキ裏面腐食孔有り 当板補修が必要です

- ・レベリングワイヤーホルダー下部に、接ガス部側からの当板補修および塗装が必要です。(全4箇所)
- ・接ガス部の塗装(底板、ピストンデッキ裏面、側板)に関しては、建設後25年以上経過しているため、塗膜の経年劣化を考慮し、今後も長期使用するためには再塗装もしくは定期的な点検、補修を推奨します。

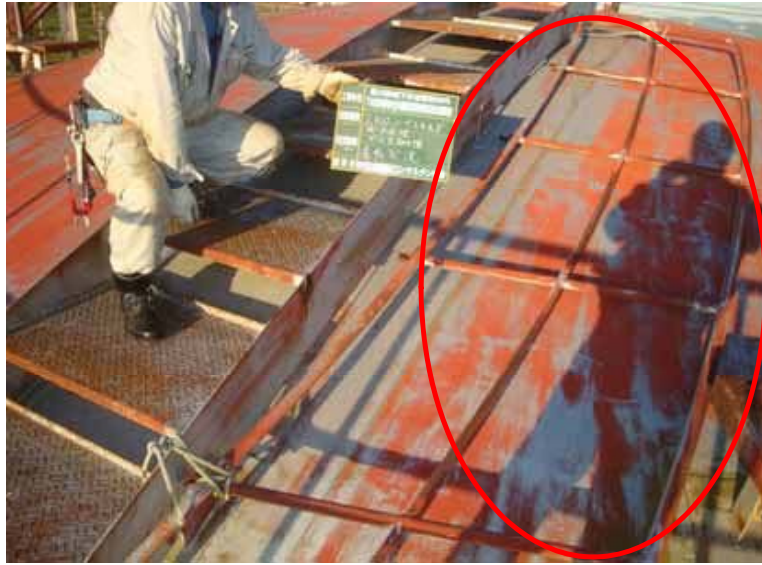
機器名:ガス貯留タンク

整 理 No.	NO. 7
名 称	外面
撮 影 状 況	手摺脱落状況
<p>屋根センター歩廊の手摺が腐食により脱落しています 経年劣化により塗膜が剥がれております</p>

- ・塗膜劣化が激しいため、全面の再塗装を推奨します。
- ・脱離した屋根センター歩廊手摺の更新が必要です。
- ・雨水浸入防止のためのプーリーカバー/水切板の設置を推奨します。
- ・雨水の浸入および底板の腐食を防ぐため、底板防水シーリングの更新が必要です。

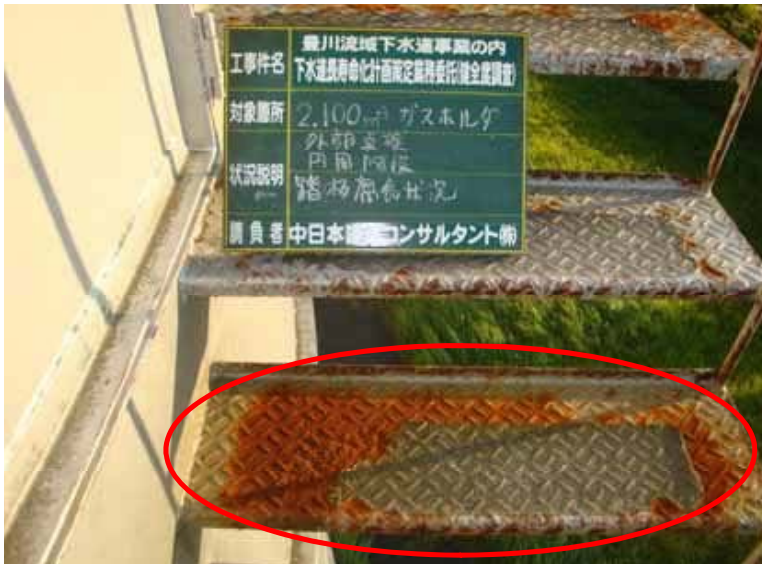
機器名:ガス貯留タンク

整 理 No.	NO. 8
名 称	外面
撮 影 状 況	点検歩廊錆状況
<p>経年劣化によりと膜が剥がれております</p>

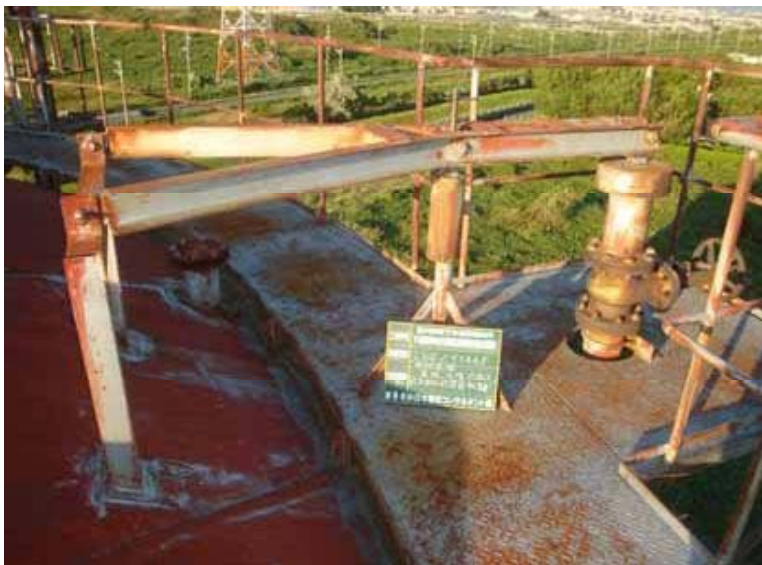
機器名:ガス貯留タンク

整 理 No.	NO. 9
名 称	外面
撮 影 状 況	貯留タンク屋根・付属品錆状況
<p>経年劣化によりと膜が剥がれております</p>

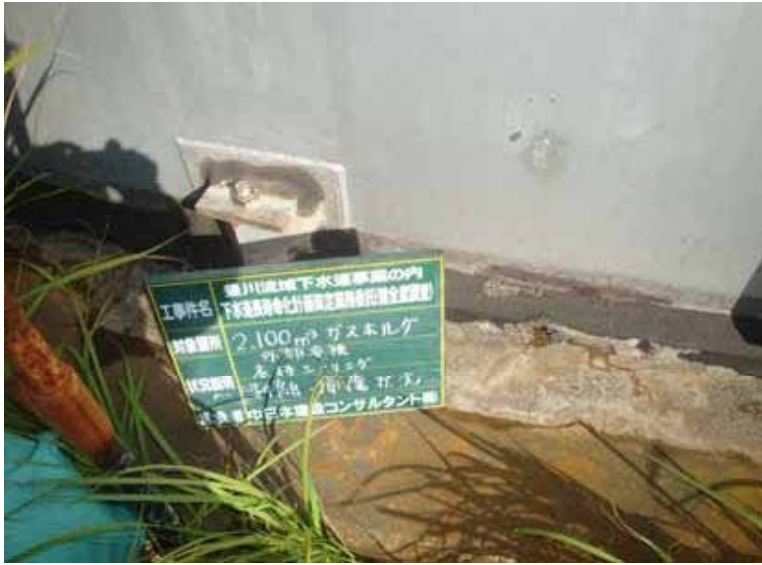
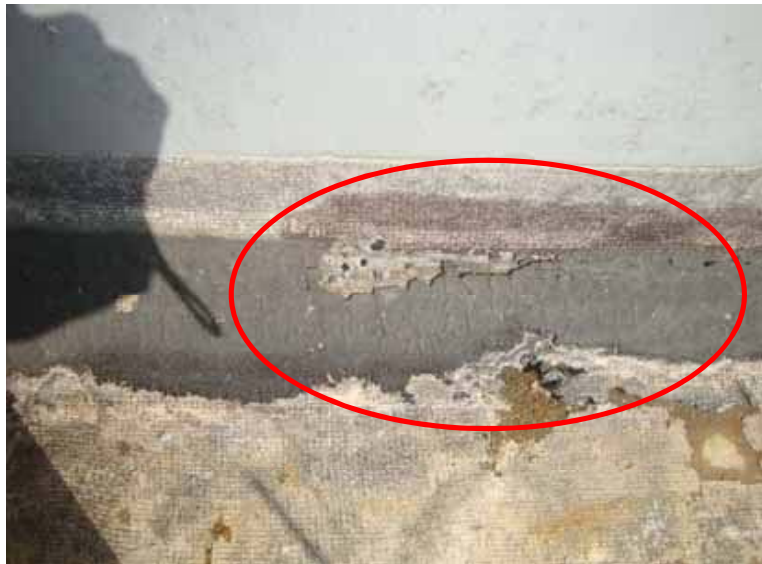
機器名:ガス貯留タンク

整理 No.	NO. 10
名称	外面
撮影状況	底板防水シーリング剥離状況
<p>経年劣化で防食テープが剥がれ、シール材に孔が開き本来の役目を果たしていない状態です</p>

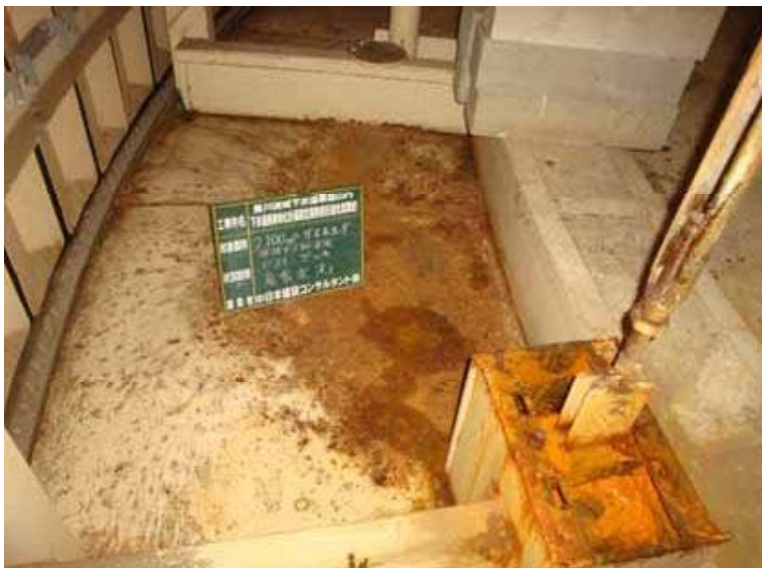
機器名:ガス貯留タンク

整理 No.	NO. 12
名称	非接ガス部
撮影状況	ピストンデッキ腐食状況
<p>レベリングワイヤーホルダーに雨水が溜まり、近傍の腐食がかなり進行しております</p>

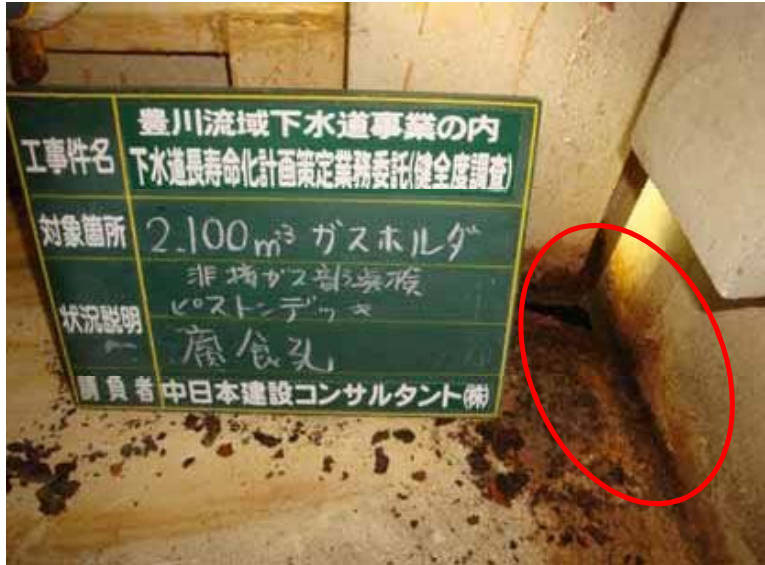
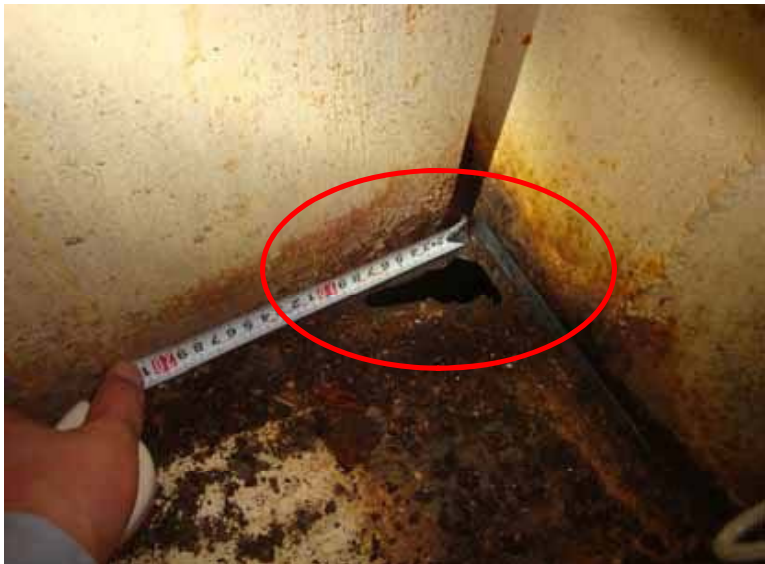
機器名:ガス貯留タンク

整 理 No.	NO. 13
名 称	非接ガス部
撮 影 状 況	ピストンデッキ腐食孔状況
腐食孔状況目視

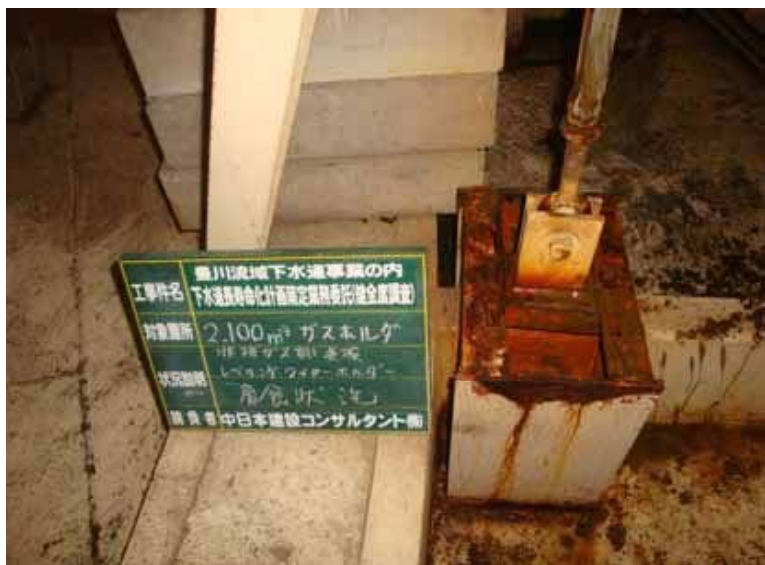
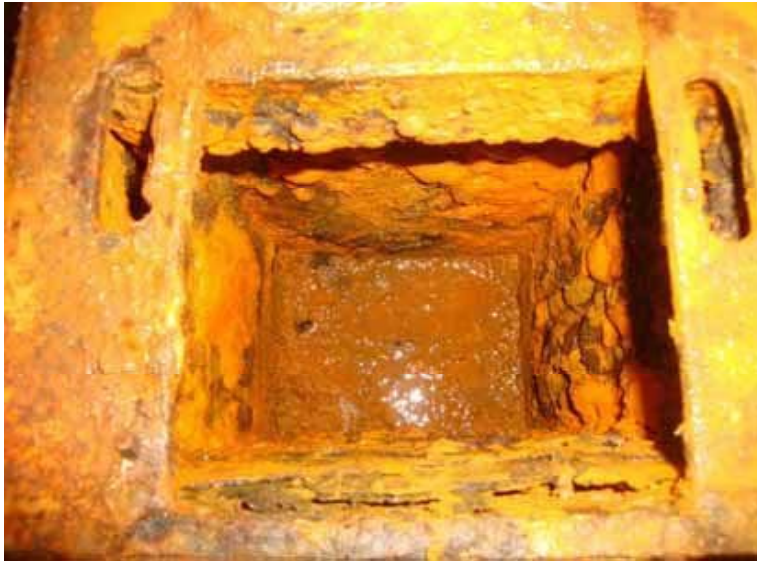
機器名:ガス貯留タンク

整 理 No.	NO. 16
名 称	非接ガス部
撮 影 状 況	レベリングワイヤホルダ腐食状況【拡大】
<p>腐食状況目視 雨水が溜まり腐食が進行しています</p>

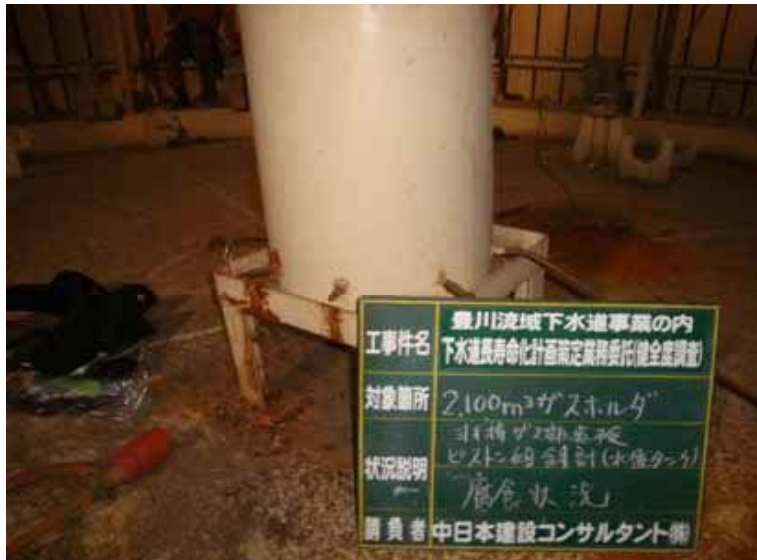
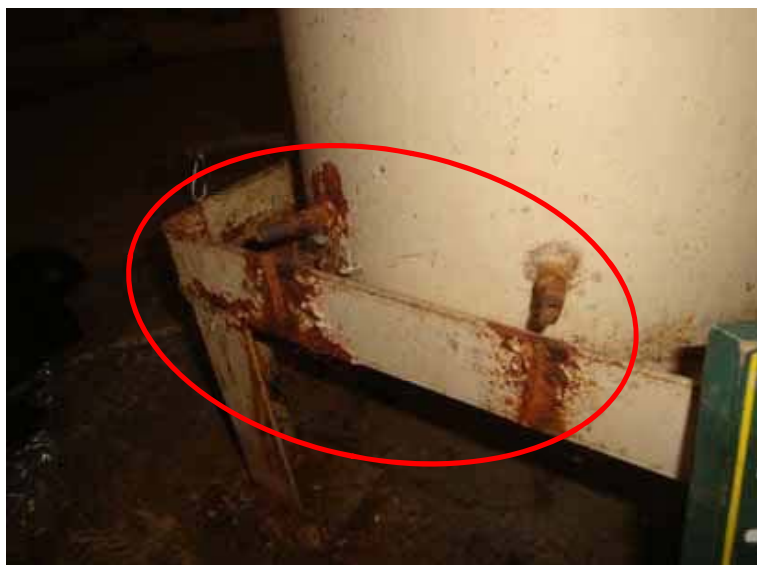
機器名:ガス貯留タンク

整 理 No.	NO. 17
名 称	非接ガス部
撮 影 状 況	傾斜計腐食状況
<p>腐食が進行しており、 使用できない状態です</p>

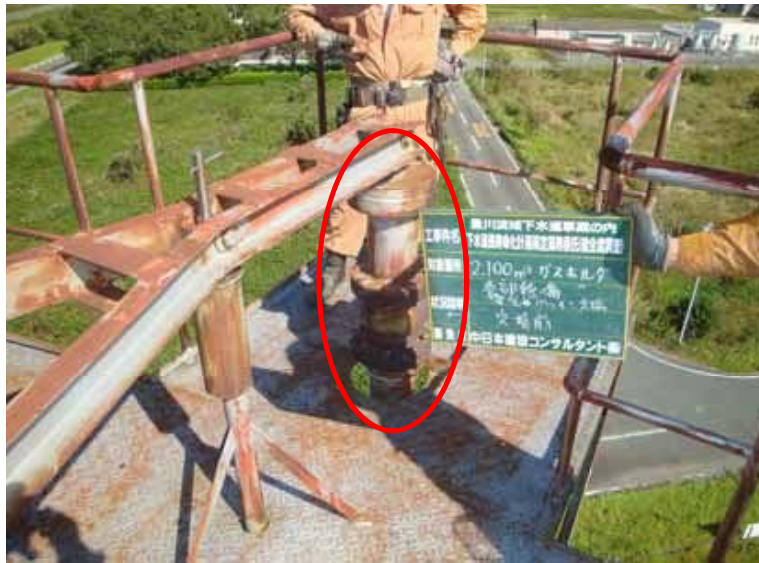
機器名:ガス貯留タンク

整 理 No.	NO. 19
名 称	安全弁
撮 影 状 況	腐食状況
<p>パッキンと押えボルトに錆が発生し腐食が進行しています</p>

- ・全体的に塗装の劣化が著しく、シート面にもらいサビを発生させないためにも、補修塗装が必要です。
- ・パッキン押え金具の交換(SS材からSUS材)が必要です。
