豊川流域下水道事業の内  
下水道長寿命化計画策定業務委託(健全度調査)

健全度調査報告書

平成 23 年 11 月

東 三 河 建 設 事 務 所  
中 日 本 建 設 コ ン サ ル タ ン ト ( 株 )

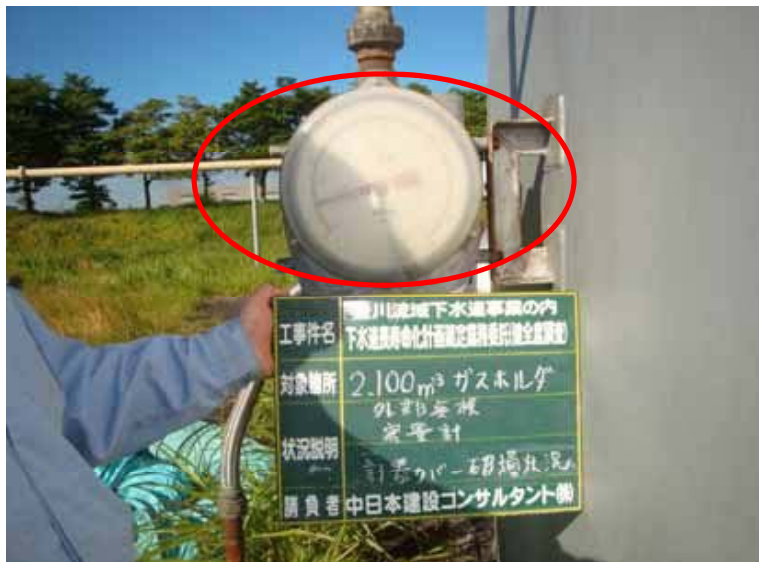
機器名:ガス貯留タンク

整 理 No.	NO. 20
名 称	計器類
撮 影 状 況	容量発信器カバー破損
<p>容量発信器のダイヤルカバーが破損しております</p>

容量指示計 〔ダイヤル式〕	作動状況 テープ(ワイヤ)の摩耗・断線 プーリ(ガイドエルブ)の摩耗  (判定基準) テープ: 摩耗・断線のないこと。 プーリ: 摩耗のないこと	<input type="checkbox"/> 合格 <input checked="" type="checkbox"/> 記事参照 <input type="checkbox"/> 記録参照 (PAGE )	ダイヤルカバーが破損しています。現在、運転停止の為、信号の発信は確認していません。カバーの交換だけではなく、本体の更新も御検討願います。

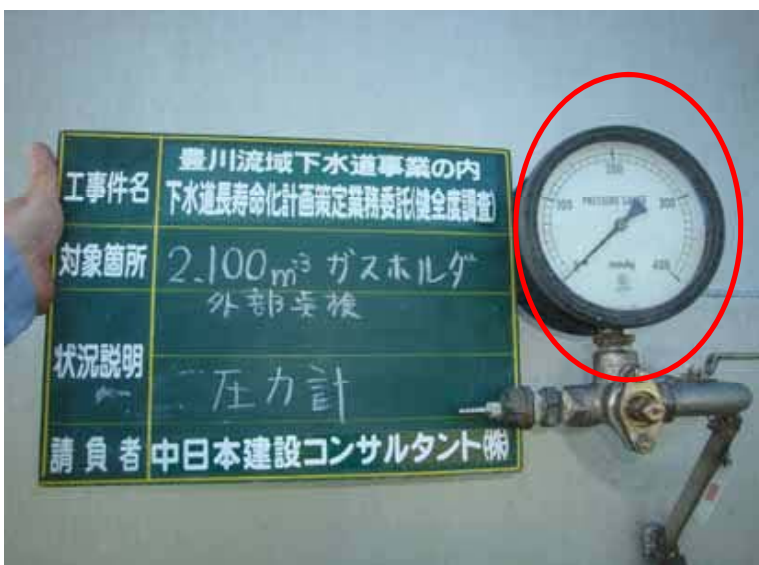
機器名:ガス貯留タンク

整 理 No.	NO. 21
名 称	計器類
撮 影 状 況	圧力計(指示値ズレ)
<p>圧力計が仮設マンメーターの値と一致していません</p>

点検項目	点検内容	結果	記事
圧力計	指示値の確認	<input type="checkbox"/> 合格	マノメータを設置し圧力指示の比較をしましたが、約25mmAqの誤差があります。更新の御検討をお願いします。
	(判定基準) 故障・指示誤差のないこと。 F.S ±2%	<input checked="" type="checkbox"/> 記事参照 <input type="checkbox"/> 記録参照 (PAGE )	
リミットスイッチ	ローラレバーの回転、動作 損傷、取付状況	<input type="checkbox"/> 合格 <input type="checkbox"/> 記事参照	
	(判定基準) 回転、動作不良のないこと。 損傷、取付緩みのないこと。	<input type="checkbox"/> 記録参照 (PAGE )	
バルブ類	・ガス出入口バルブ ・安全弁、元弁 ・ドレンバルブ	<input checked="" type="checkbox"/> 合格 <input checked="" type="checkbox"/> 記事参照 <input type="checkbox"/> 記録参照 (PAGE )	バルブ自体は問題ありませんが、塗装の経年劣化によりサビが発生しています。再塗装の必要があります。
	(判定基準) 腐食・損傷のないこと。 漏洩の無いこと。		
フィルタユニット	・ガスフィルタ、安全器 ・水取器、ユニット配管	<input type="checkbox"/> 合格 <input type="checkbox"/> 記事参照 <input type="checkbox"/> 記録参照 (PAGE )	
	(判定基準) 腐食・損傷のないこと。 漏洩の無いこと。		
<b>運 転 状 況 確 認</b>			
硫化水素 濃度測定	ガスタンク流入ガスの硫化 水素濃度を測定する。	<input checked="" type="checkbox"/> 合格 <input type="checkbox"/> 記事参照 <input type="checkbox"/> 記録参照 (PAGE )	流入ガス硫化水素濃度: 0ppm 問題ありません。

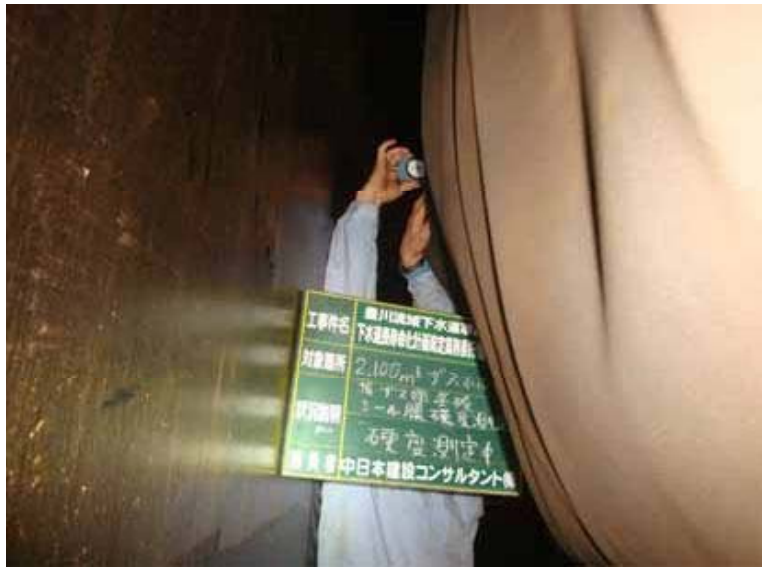
機器名:ガス貯留タンク

整 理 No.	NO. 22
名 称	シール膜
撮 影 状 況	硬度測定
<p>経年劣化及び長期運転停止による硬化の跡が、シール膜の発生によって確認されました。</p>

- ・経年劣化および長期運転停止による硬化の跡が、シール膜のシワの発生によって確認されました。
- ・本シール膜の硬度測定結果は、最大値76と許容範囲の2/3ほど硬化が進行しております。(シール膜の基準硬度は、使用開始時 66、許容値が ±15です。)

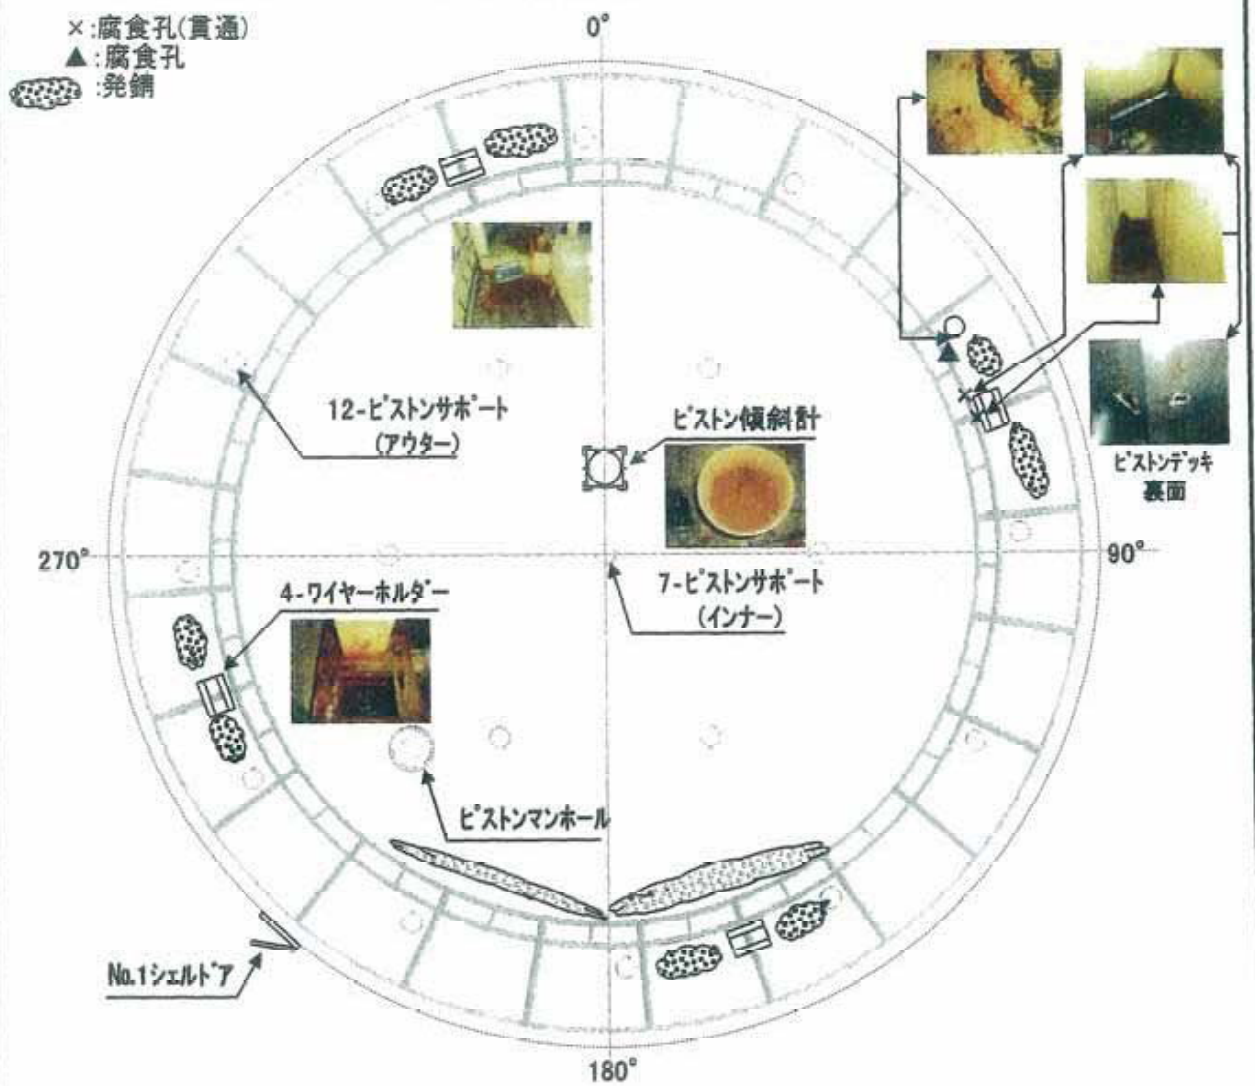
## ピストンデッキ点検記録

レベリングワイヤーホルダーに雨水が溜り近傍のピストンデッキに腐食孔(貫通)が発生しています

ワイヤーホルダーも腐食が発生して、交換が必要です
