にっこう かに え
日光川水系蟹江川 (0.82k ~ 1.00k)

既往改修箇所【平成16~18年度施工】
海部郡蟹江町大字蟹江新田地内
海部建設事務所

にっこう ぜんた
日光川水系善太川 (左岸 2.70k ~ 3.10k)

にっこう ふくた
日光川水系福田川 (4.40k ~ 4.60k)

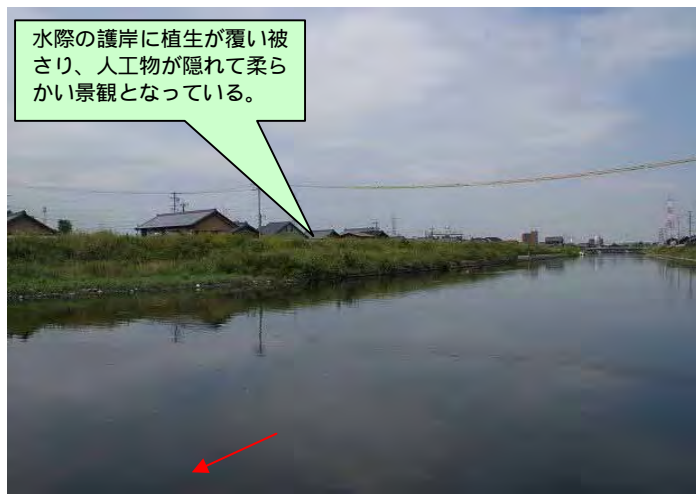
右岸側 植生に覆われた水際

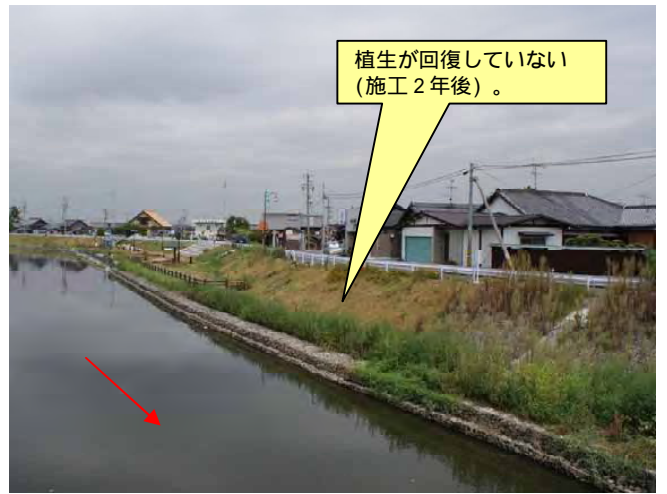
左岸側 露出した水際のふとんかご

河床部の現状：感潮・湛水区間であるため評価しない。
 水際部の現状：水際のふとんかごには、植生の回復が少なく、直線的、単調である。水際の中には、捨石により多孔質性が見られる。
 その他の水辺環境：堤防法面は植生に覆われている。
 河岸に多くのゴミが漂着している。水が濁っている。
 河川景観の現状：ふとんかごが露出し人工的な景観となっている。
 市街地の中にある、広々とした空間となっている。
 水辺空間利用の現状：水辺スポットの利用者が多く見られる。

- 平面計画：河道を大きく埋め、低水路法線を単調に変えている。両岸に設置されている水辺スポットを少し縮小して、改修前の広い低水路を活かす案にできると良かった。
- 水際の植生：水際に笠置コンクリートが目立つ既往改修区間（写真）よりは改善されているが、施工後4,5年経過してもふとんかごの側面が露出し、水際の植生はあまり回復されていない（写真）。水面上に露出したふとんかごは、人工的な印象を与え景観面の課題である。洪水時の流速は1.0m/sと遅いため必要性を検討し、捨石とする等、人工的、直線的な印象を和らげたい。右岸側の未改修区間にヤナギタデ、ヨシ、カササゲ等の水際に分布する植生が見られる。水際の植生回復をはかる際は、未改修区間の高さや構造等を参考にすると良い（写真）。
- 川幅の変化：川幅の変化は河川景観に変化を与えている。ただし、低水路は一律の幅としているため、川幅の広い箇所では低水路幅にも変化を与えたい。
- 水辺スポット：ベンチや東屋が整備され、水辺スポットは地域の人々から多く利用されている。しかし、河川の親水空間としては、すべり台等の遊具施設に違和感がある。例えば、評価対象範囲では水深が深く川の中に入って遊ぶことはできないため、低水路を水辺スポットに引き込み、水際の生物を観察できるような水たまり池等の整備が望ましかった。
- 法面植生：コンクリート護岸を撤去し、張芝としたことで、法面に植生が広がり良好である。

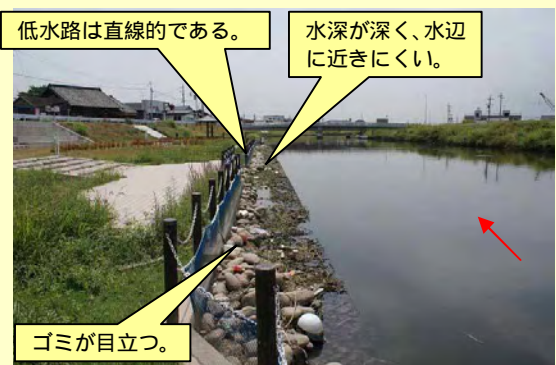
- 水際に溜まったゴミが目立つ（写真）。維持管理はゴミの撤去等を含め、利用者である地域の方々との協働で行っていくことが望まれる。

左岸側 水辺スポットの水際

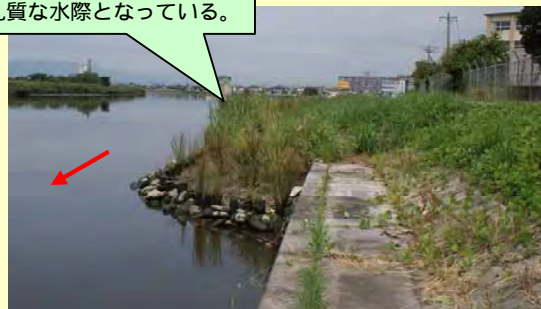
水際部

- ・水際の多孔質性：捨石やコンクリート沈床により多孔質になっており、生物の良好な生息場になっていると思われる（写真）。評価対象範囲より下流のコンクリート護岸の箇所は、水際が固められて陸域と水域の連続性が分断されている（写真）。
- ・水際の植生：植栽されたヨシの生育状況は良好である。
- ・サクラ並木の効果：サクラ並木は生物の生息環境や景観を向上させるとともに、水辺で散策・休憩する人に心地良い木陰を提供することが期待される（写真）。
- ・護岸の見え：矢板護岸への腹付、かごマットへの覆土によって植生が回復しており、人工的な部分がうまく隠されている。ただし、外来種の優占は課題である。

多孔質な水際となっている。

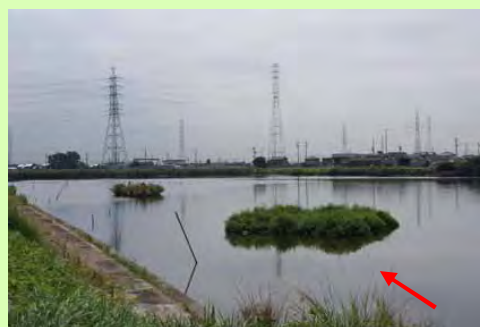
人工浮島

- ・評価対象範囲の下流に2つの人工浮島が施工されている（平面図参照）。これは、水郷らしい景観の再生、水質の浄化、水生生物や鳥類等の生息環境の提供を目的としている。
- ・現在、人工浮島には植生が生育し、修景効果が確認されるとともに、生物の生息環境としても良好であると思われるが、ほぼ外来植生（主にアメリカセンダングサ）で占められており、ヨシの生育は見られない（写真）。
- ・このため、外来種を除去して在来植生であるヨシを生育させることが望ましい。
- ・人工浮島は、適度の陰影効果、渦流効果、飼料効果等の魚礁としての基本機能を有しており、採餌や産卵が確認された事例がある（ただし、人工浮島に産卵された卵が実際に孵化しているか、あるいは成魚まで成長しているかといったデータはない）。本事例でもモニタリングを行い、効果を確認したい。

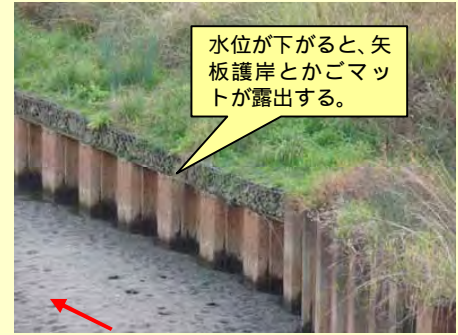
水際部（水位が低い時期）

水際部の現状：水位が高い時期は植生で柔らかな水際線になっているが、水位が低い時期はかごマットや矢板護岸が露出し、陸域と水域の連続性がない。

- ・水際の植生：矢板護岸上部のかごマットが常時湛水位以下に設置されているため、水際の植生が回復し、水際線が柔らかくなっている。水位が低い時期は、矢板護岸とかごマットが露出し、人工的な水際となる。水位が低い時期の景観も考慮して、矢板護岸やかごマットの見えに配慮したさらなる工夫が望まれる（写真）。
- ・法面植生：洪水時は流速が0.7m/sと小さく、ブロックマットは常時湛水位まで設置されるが、計画高水位まで設置されていない。ブロックマットには覆土し、土羽には植生ネットを活用することで、堤防法面は全面に植生が生育している。外来種が多いが、植生の回復状況は良好である。
- ・河床掘削：河床は平坦に掘削せず、現況の河床形状をスライドダウンした掘削を行い、水深に変化をつけることが望ましい。

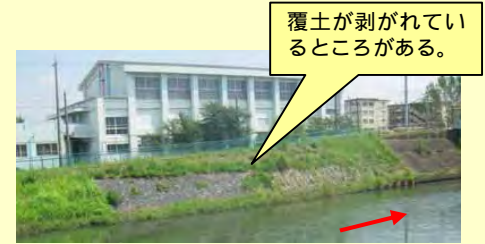
法面の覆土

- ・一部、覆土が剥がれ、ブロックマットが剥き出しになっていた。定期的な維持管理が望まれる（写真）。

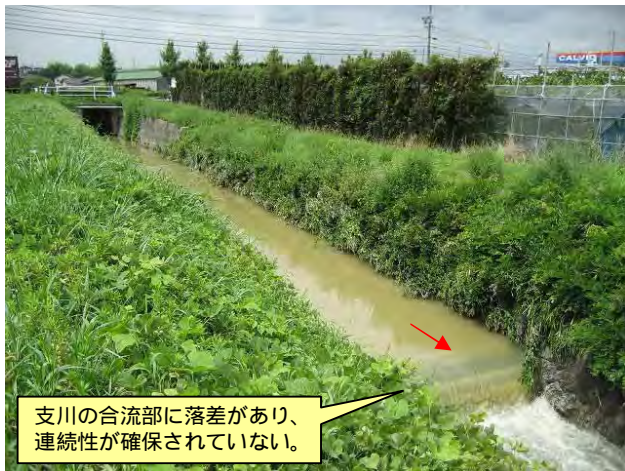
長草川合流部落差

平面計画：旧川敷が利用できる箇所は川幅を広く確保して変化をつけている。
 縦断計画：淵の創出箇所以外、改修前の河床の起伏をなくして、直線的に河床掘削している。
 横断計画：一部 60cm 以上の掘削をしているが、基本的には拡幅して河積を確保している。水際を固めず、横断形状に変化を持たせている。
 連続性：本川の縦断的な連続性は確保されている。支川(石根川、長草川)の合流点に階段状の落差(高低差約 1.6m、1 段 40cm)がある。

- 柳枝工のヤナギが、人の視線を引きつけ、良好な景観を形成している（写真）。
- 練石積護岸は、護岸の高さが低く目立たないので違和感がなく良い。空石積みであれば、目地からの植生が期待でき、なお良かった。
- 石と木杭を利用して瀬の創出をはかったが、ねらいどおりの瀬は形成されていない。元々若干の深みが形成される場所であったことや、川幅が縮小する区間であるため、想定よりも水深が深くなったことが原因と思われる（写真）。
- 支川との落差を解消し、鞍流瀬川との連続性を確保したい（写真）。

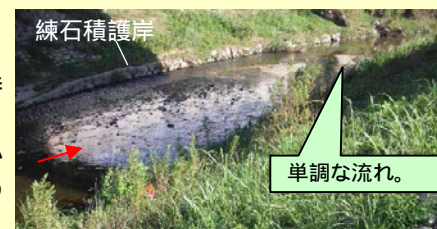
上流の既往改修区間

- 河床掘削して河積を確保しているため、川幅が一律で直線的になり、評価対象範囲に比べると人工的な景観である。
- 川幅が狭く、護岸の法勾配を2割にしているため、全体的に河床幅に余裕がなく、評価対象範囲より流れが単調である。
