GPS 魚群探知機による長良川下流部河床形状の観測

京都大学名誉教授 フェロー会員 ○今本博健
奈良教育大学 正会員 藤井智康
長良川漁師 大橋亮一

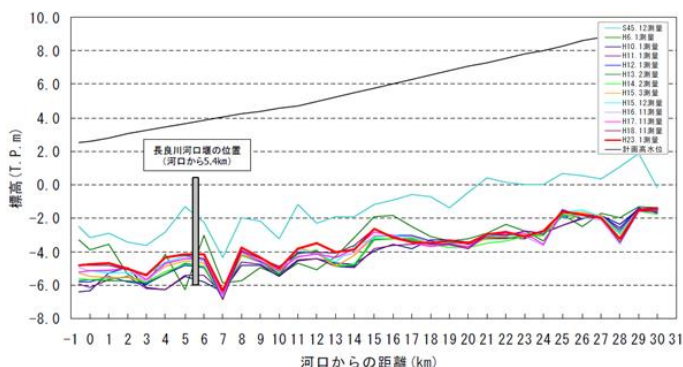
図 1 浚渫範囲の長良川平均河床縦断面図(経年変化)

図 1 は国交省が観測した浚渫範囲内の平均河床高の縦断面図の経年変化¹⁾であるが、S45.12 時点の河床は全区間で高く、H6.1 に存在していた 15K 付近のマウンドが H10.1 には浚渫により除去されている。その後は複雑に変化しているが、H23.1 では除去されたマウンドが再形成されつつあるようである。

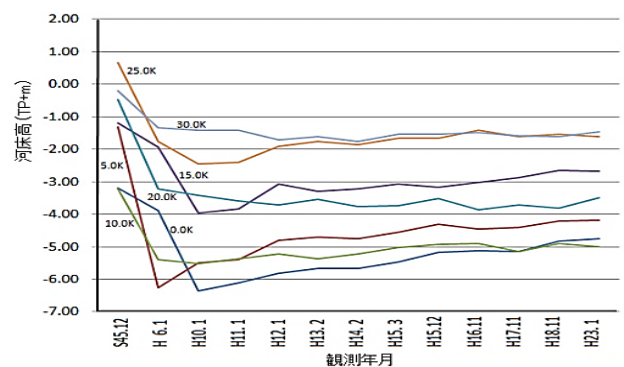
図 2 5km ごとの地点における河床高の経年変化

図 2 は図 1 の数値データを用いて 5km ごとの地点における河床高の経年変化を示したものであるが、いったん低下した河床が H10.1 以降、20.0K 地点を除いて、緩やかに上昇している。もしこれが今後も持続されるようであれば浚渫の効果を低下させることになり、治水上由々しき事態である。

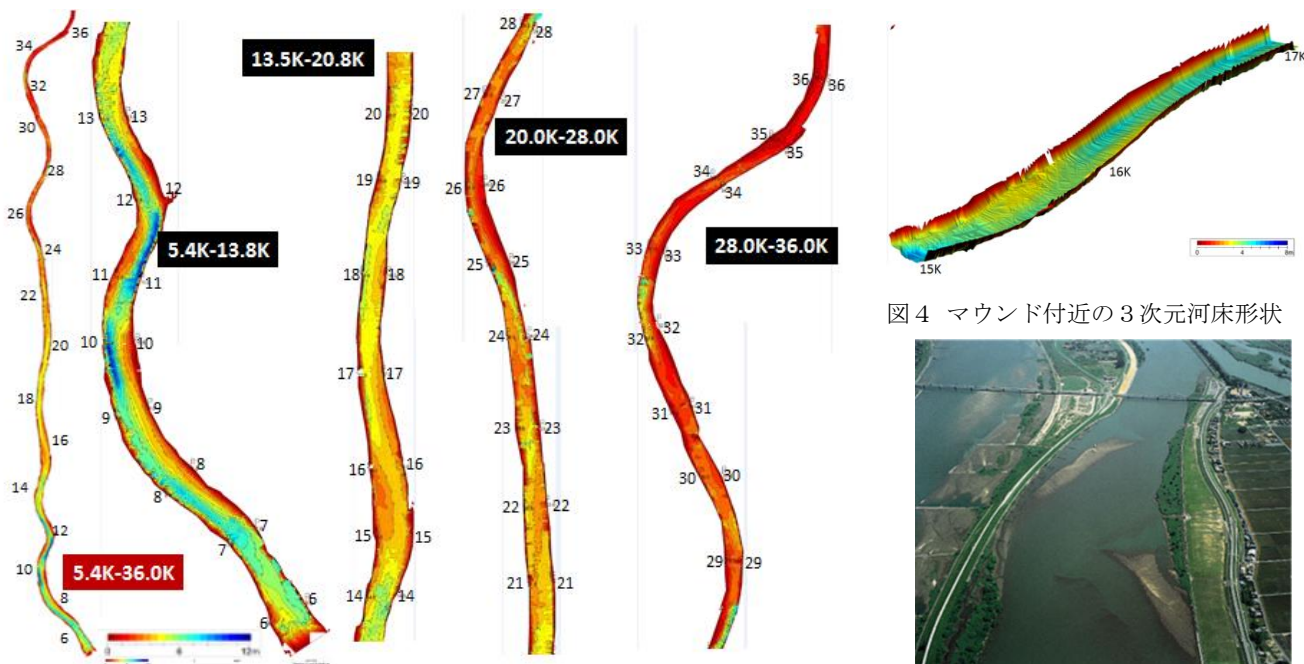
図3 GPS 魚群探知機による河床形状の観測結果

図3に観測結果を示す。左端は5.4K-36.0Kにわたるすべての観測結果をつなぎ合わせたものであり、概略は読み取れるものの詳細は不明なため、4分割したものをその右に示した。等水深線が色分けで示されているが、水深の基準点はTP1.20mである。

まず目につくのが33Kより上流の浅いことである。上流の河床高は下流より高いので当然であるが、著者のひとりの大橋によれば「最近浅くなった」とのことであり、国交省による確認が望まれる。

本調査でも、26~25Kの弯曲頂部下流の外岸の水深が大きいことが認められ、7.0~15.2K区間では2番目および3番目の水深が大きいのは弯曲頂部下流であるが、最上流1番目の水深が大きいのは弯曲頂部よりかなり下流となっており、藤田らの指摘と異なっている。これより曲率半径あるいは中心角の異なる弯曲部が連なると河床が不安定になり、深掘れが弯曲頂部下流の外岸側に形成されるとは限らないといえる。

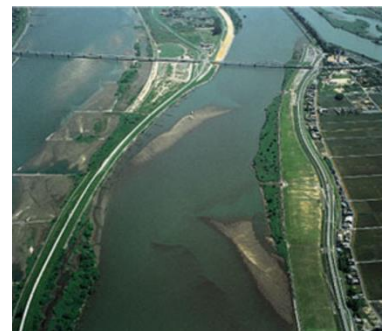
写真1 浚渫前のマウンド付近の状況

図4は15K-17K区間の河床形状を3次元表示したものであるが、図3でも見られるように、15~16K付近の右岸側に水深の小さな河床がテラス状に形成されるとともに横断方向の凹凸が小さめであり、全体として上下流に比べて水深も浅い。これはマウンドが再形成されつつあることを示唆するもので、写真1に示した浚渫前の状況と比較すると、写真の右岸側の砂州とテラスの位置が一致しているように見える。現段階ではテラスの形成メカニズムは不明であるが、長良川固有の特性である可能性があり、さらなる検討が必要である。
