対策困難箇所事例

変形交差点④

横断歩道のない交差点①

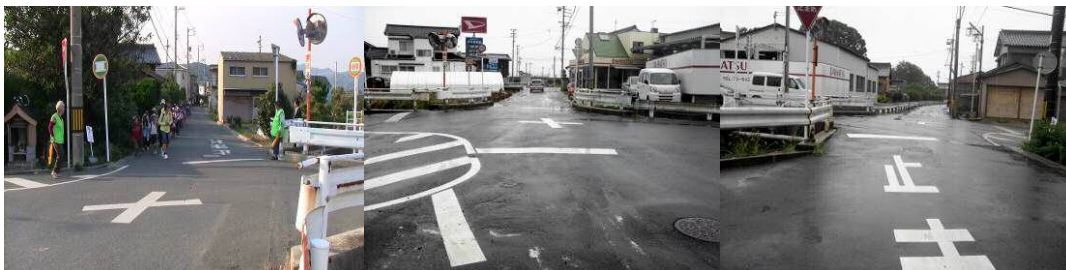
現場は、小学校通学路上の変則六叉路。国道の抜け道として、通過する車両もある。150名ほどの児童が3方向から集まってきて、一つになり、学校へ向かう起点となる場所である。道が細く見通しが利かず、複雑な交差点であるという面で、さらに、多くの児童、中学生や高校生の自転車など、交通が集中するという面で大変危険な状況である。

①下校時の様子

②北東方面

③南東方面

- ・交差点内、赤色塗装。（本年度中）
- ・変則交差点に接続する道路の両端に白線を引く。（本年度中）

- ・下校の順序を再考する。（対策済み）
- ・スクールサポーター等に重点的な場所として認識してもらおう。（未定）

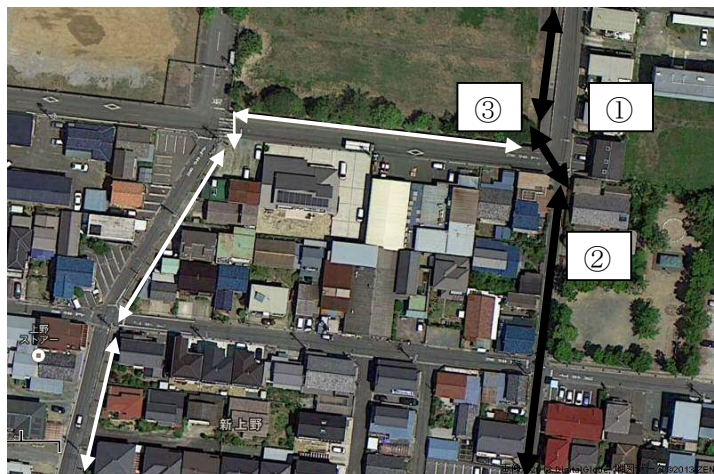
工場の敷地南東部の三差路。渋滞を避けた車が、西にある郵便局方面から入り込み東に向けて走り、この三差路交差点で右左折して抜けていく。

現場は見通しの悪い交差点で道路の横断には危険が伴うが、人の滞留場所もないために横断歩道を設置できない。

↔ 現在の
通学路
⇒ 検討中
の通学路、歩道沿
いに設定

- ・ 区画線の引き直し（実施済み）
- ・ 「止まれ」道路標示の塗り直し。
- ・ 歩行者用の滞留場所の確保の整備が可能であれば横断歩道の設置を検討したい。

見通しの悪い交差点で、信号もなく、抜け道としての交通量も多いので、ここを横断させることは危険と思われる。横断歩道も設置されにくい状況なので、通学路の変更を考えてはどうか。工場沿いに歩道が設置されており、工場通用門の前には横断歩道も設置されている。
