対策困難箇所事例

横断歩道のない交差点②

幹線道と生活道の交差点①

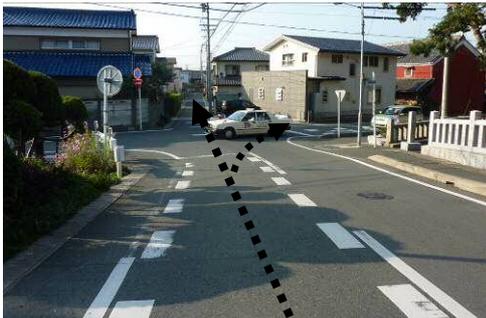
←道路は下り坂でスピードがしやすい。また優先道路であるため、一時停止規制はない。

- ・30 km/hの規制道路だが、下り坂になっており、車にとってはスピードが出やすい道路。横断歩道設置のためには、車のスピードを落とさせることが必要。

- ②横断歩道を設置するために、自動車のスピード落とさせるため、③に停止線などをひく。

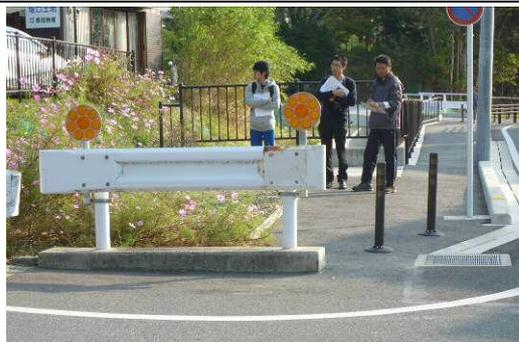
↑巻き込み防止のガードレール。開口部を設ける改良をガードレールにすれば歩道がつながり、滞留場所もできる。

- ・ガードレールを改良し、開口部をつかって歩道をつなげるようにすれば横断歩道の滞留場所を設けることは可能である。

- ・歩行者巻き込み防止のガードレールを改良し開口部を設ければ、児童の滞留場所もでき、横断歩道が設置される可能性もある。横断歩道が設置されても立ち番指導の継続が望ましい。

- ①子どもの滞留場所を確保するためにガードレールを改良する。(①部分)

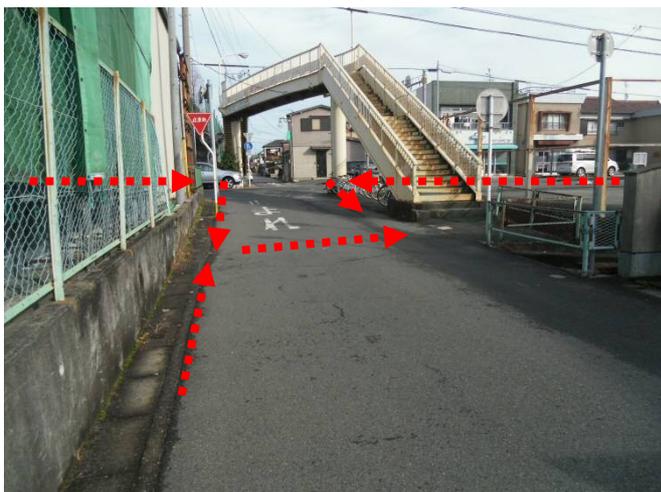
(南側から撮影)

現場は県道と接しており、児童が★地点に設置されている歩道橋を利用するため道路を横断するが、幹線道路への抜け道となっている道路を横断する必要があり、交通量が多く非常に危険である。

- ・【平成26年度実施予定】
カラー舗装(赤)による減速喚起、イメージハンプ、停止線の施工（市施工）
- ・【平成26年度実施予定】
東側歩道設置（県施工）
