# 対策困難箇所事例

見通し悪い交差点

横断の難しい横断歩道①

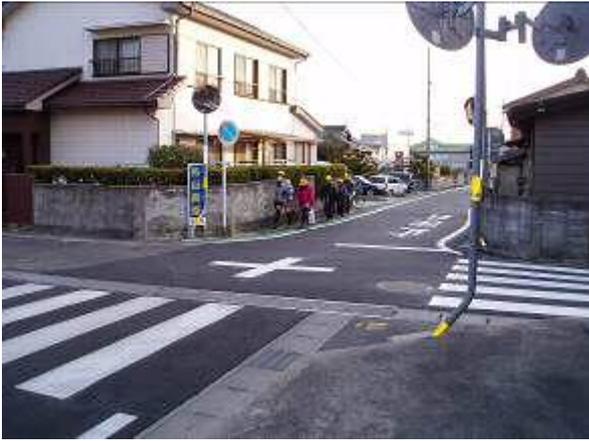
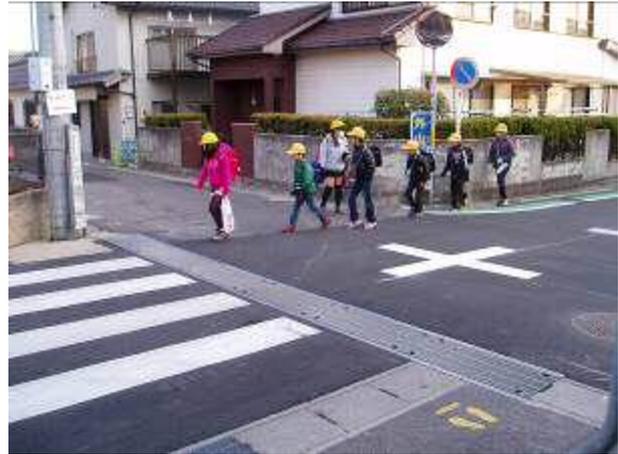
A方向からの通学団の横断風景

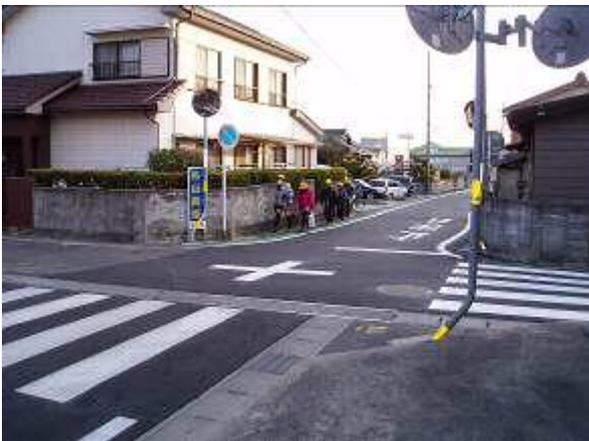
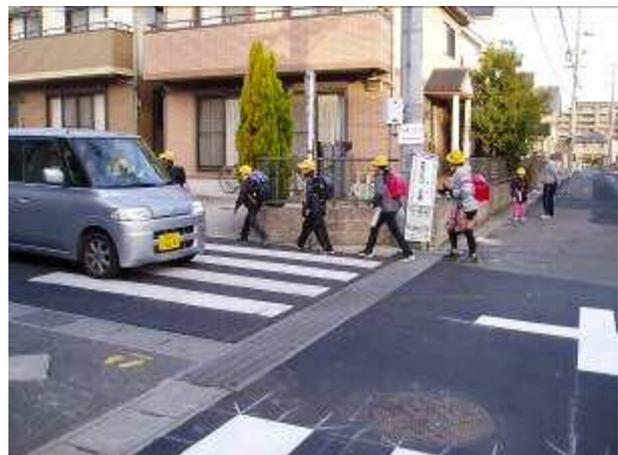
B方向からの通学団の横断風景

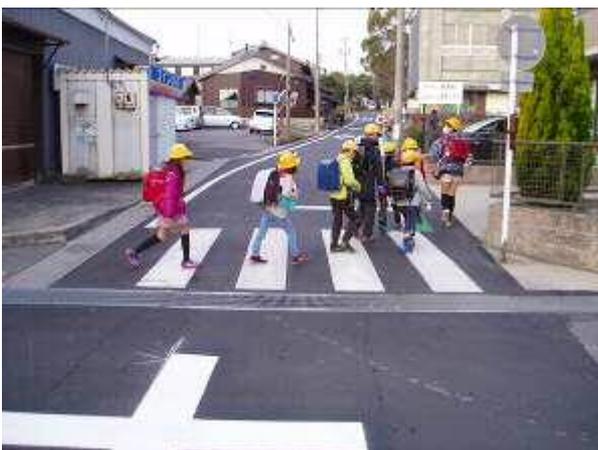
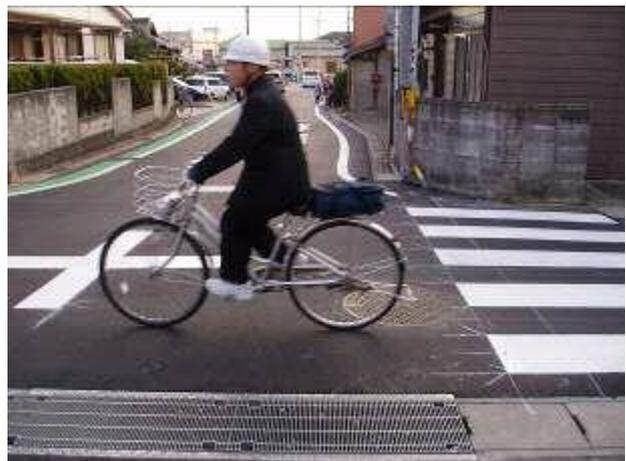
C方向からの通学団の横断風景

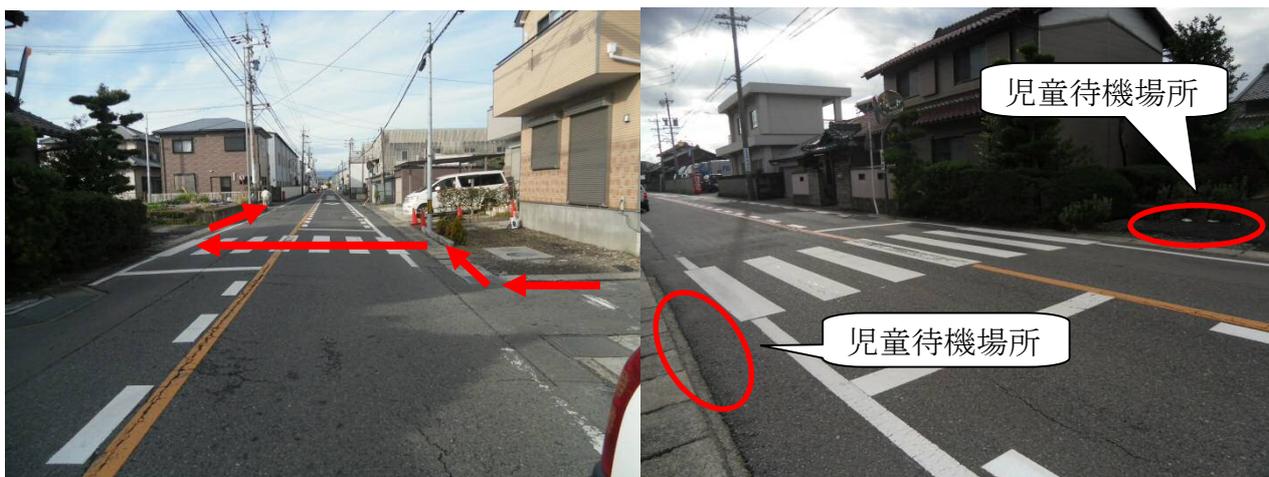
現場は県道上であり、★地点には横断歩道があるが、信号が無く幹線道路への抜け道として利用されており、交通量が多く、またスピード超過車も多いため、横断歩道を渡るタイミングが難しく非常に危険な状況である。

- ・【平成 26 年度実施予定】  
路肩のカラー舗装
