対策困難箇所事例

路側帯の狭い道路②

交通量の多い生活道路

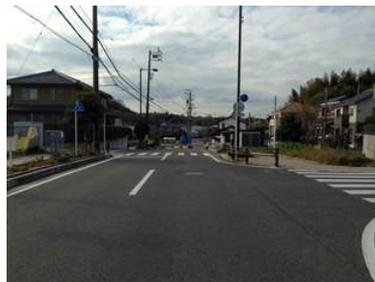
狭くなる入口

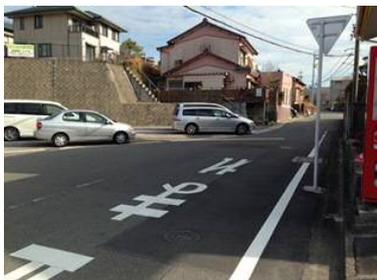
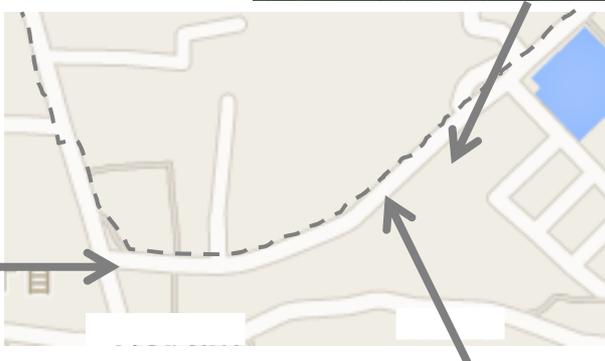
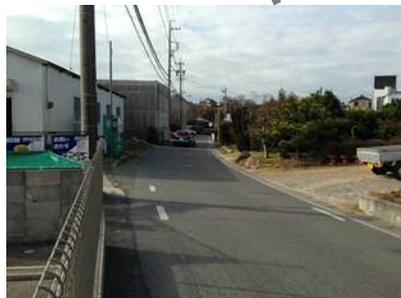
カーブになる

前方の見通しが非常に悪い
通勤自動車の抜け道になっている

- ・道路脇の空き家の木を伐採した結果、見通しが良くなった。(12月)
- ・グリーンラインを300m引き、路側帯を広くする予定。
- ・側溝の蓋を改修し、歩きやすくする予定。

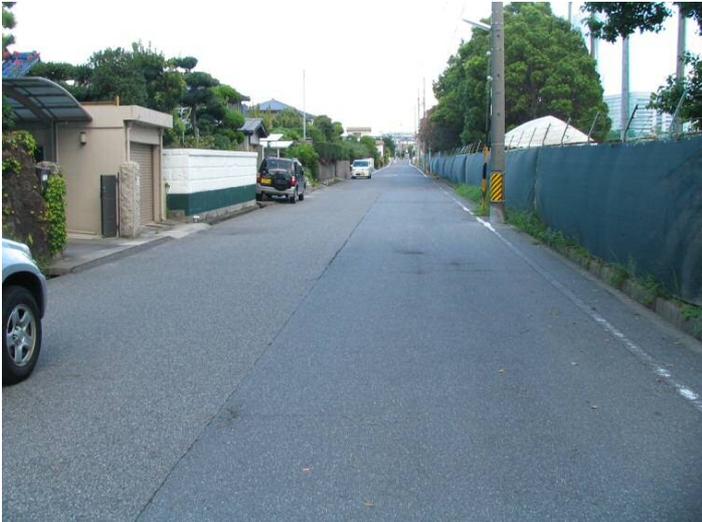
⑤

- ・ ㊸（写真⑤・⑥）について、学校側の外側線を拡げることにより、かえって住宅側の危険性が増すことや路上駐車が増加が懸念される。

㊸については、グリーン舗装実施済み。㊹については、路側帯を拡げて車幅を狭めることにより車の速度抑制を促し、学校側はグリーン舗装する方向で検討をする。ただし、延長が長いので設置時期については未定。
