# 対策困難箇所事例報告書

市町村	事例No.	危険箇所
犬山市	1	入鹿池畔喫茶 ISLAND 下の道路

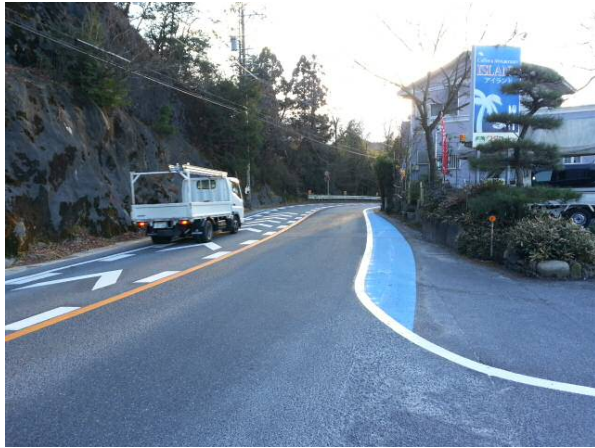
A 喫茶 ISLAND 下の道路

現場は、小牧東インターに続く道路で道幅が狭い箇所である。尾張パークウェイが無料化されたこともあり、観光客に加えて朝夕にかけて通勤用の自家用車も多く通るようになった。もともと近くに採石場があることから、ダンプカーの往来も多く大変危険な状況である。

- ・Aから進入した場合、道幅が狭く路肩もとれなく、車優先道路としてドライバーに認識されているため、グリーンベルトを設置するなど道路標示をすることも効果的である。ただし、カーブミラー設置については、目視により錯覚をして、逆効果につながる可能性もあるため、検討が必要である。
- ・たいへん危険な箇所のため、現状の通学路に不便さを感じることは、十分理解できるものの、道幅等の抜本的な対策が施行されるまでは、現状維持のまま利用するという発想も必要。

- ・喫茶 I S L A N D から三叉路までの区間、グリーンベルト塗装を施工したいと考えている。

- ・喫茶 I S L A N D から三叉路までの区間、グリーンベルト塗装を実施した。
