対策困難箇所事例報告書

市町村	事例No.	危険箇所
津島市	1	西小学校区五叉路交差点

市町村	事例No.	危険箇所
津島市	2	高台寺小学校区交通量が多く 見通しの悪い交差点

市町村	事例No.	危険箇所
津島市	3	西小学校区歩道・横断歩道のない交差点

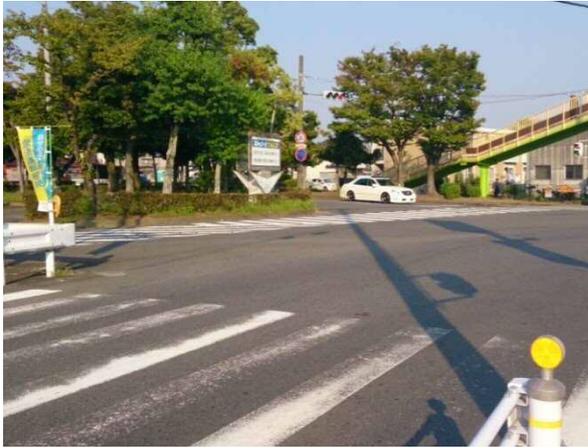
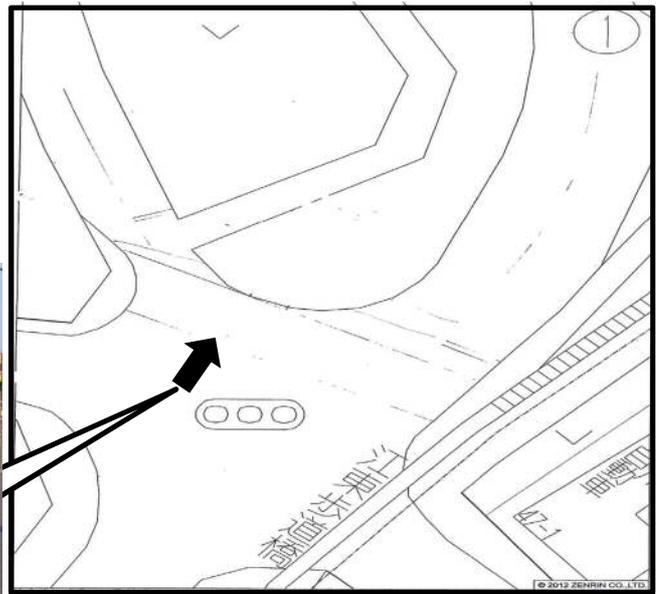
天王川公園南部の変形五叉路で車の通行量も多い。103名の子どもたちが、南北の歩道橋を渡り、東西の横断歩道を渡って登下校をするが、信号の時間が短く横断距離が極端に長いうえ、途中で待つ場所がなく危ない。

- ・ 既設横断歩道の途中に緑地帯へ入口を設置し、横断する時間を短縮する。（車止めポール共）
- ・ 緑地の現在看板がある箇所辺りに、歩道を設置（構造上公安委員会に認められるか、要調整）し横断距離を短縮。

- ・ 横断歩道の信号時間は15～20秒。横断歩道中央付近の看板がある場所を一つの島として渡る。

緑地の現在看板がある箇所辺りに、歩道を設置（構造上公安委員会に認められるか、要調整）し横断距離を短縮。

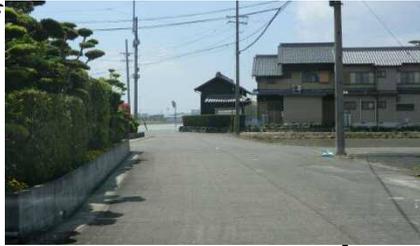
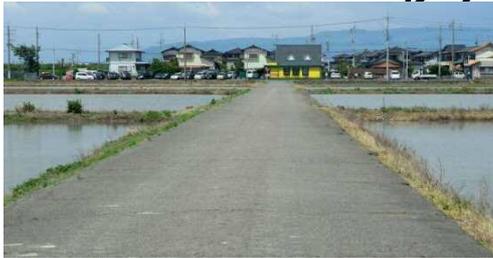
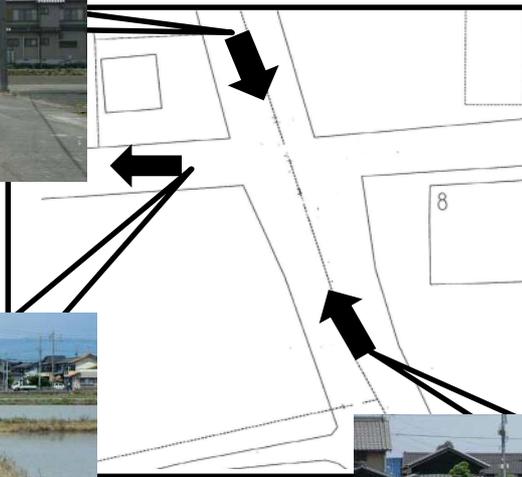
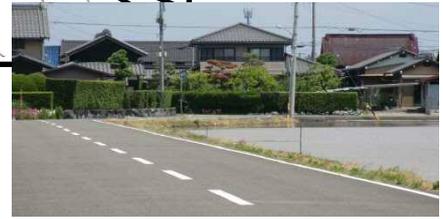
地区内の農道が2車線になり通行量が増加した。今まで横断歩道のないところを横切っていたが、見通しが悪く危険である。また、その交差点から、みどり台までの通学路に進入する車が多くなり危険である。

- ・ 既設の「既設の交差点マーク」消えかかっているため復元する。「外側線」も追加で西側まで引き「グリーンベルト」も併せて引く。また、注意喚起路面標示する。
- ・ 外側線設置。
- ・ 外側線にて道路を狭くする。この先、巾狭等の注意。
- ・ 車両交通量が多いと判断される場合、路肩カラー舗装（緑）。横断歩道手前への注意喚起路面標示（カラー舗装（赤）、ドットマーク、文字等）、注意喚起看板等の設置。
- ・ 横断歩道の設置←待機場がない

- ・ 幅員幅があるので、両側もしくは片側の歩道はどうか。

既設の「既設の交差点マーク」消えかかっているため復元する。「外側線」も追加で西側まで引き「グリーンベルト」も併せて引く。また、注意喚起路面標示する。

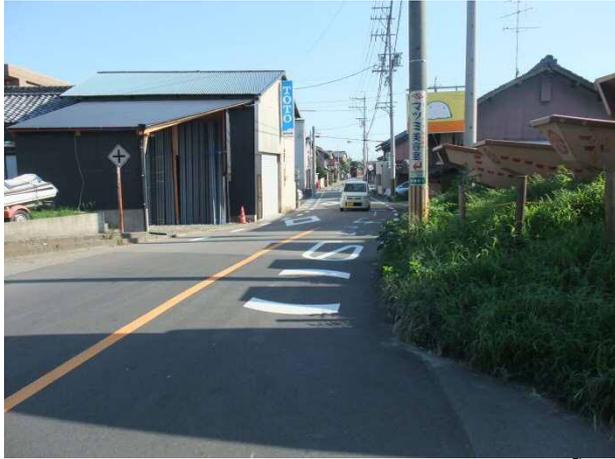
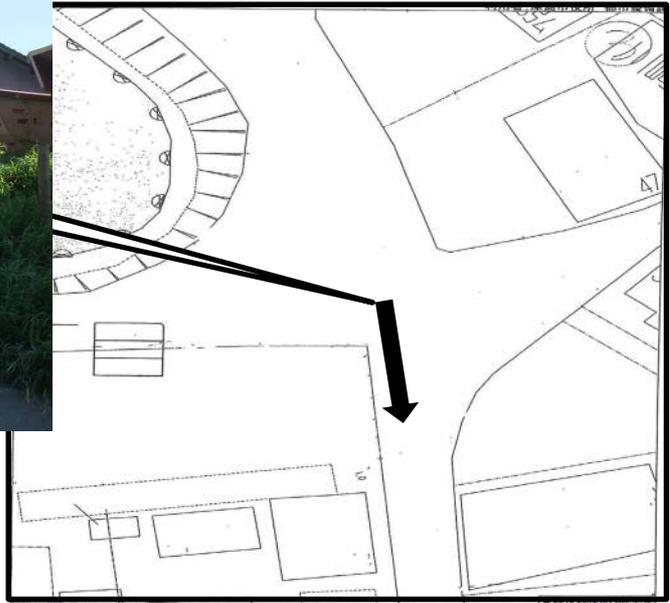
歩道がなく、車が来ているか見えにくい交差点で危険な状態のままである。通学路の変更は難しい。

- ・ 「外側線」を引き交差点を小さくする。船置場の一部に路側帯を表示する。
- ・ 単路部は、注意喚起路面標示（路肩カラー舗装（緑）、ドットマーク、文字等）、注意喚起看板等の設置をする。
- ・ 道路形状見直しをする。交差点部分において、巻込部の区画線を設置（前出し）し、横断歩道を設置する。

- ・ P T Aや地域の方の支援をお願いしてはどうか。「外側線」「路側帯」の改修、「横断帯」の設置など、段階的に進めていくことも考える。

「外側線」を引き交差点を小さくする。船置場の一部に路側帯を表示する。また、横断帯の設置も今後検討をしていく。
