2024 年 8 月 27 日に蒲郡市竹谷町大久  
古において発生した土砂崩れに関する  
調査報告

土砂崩れ現地調査チーム

2025 年 5 月 30 日

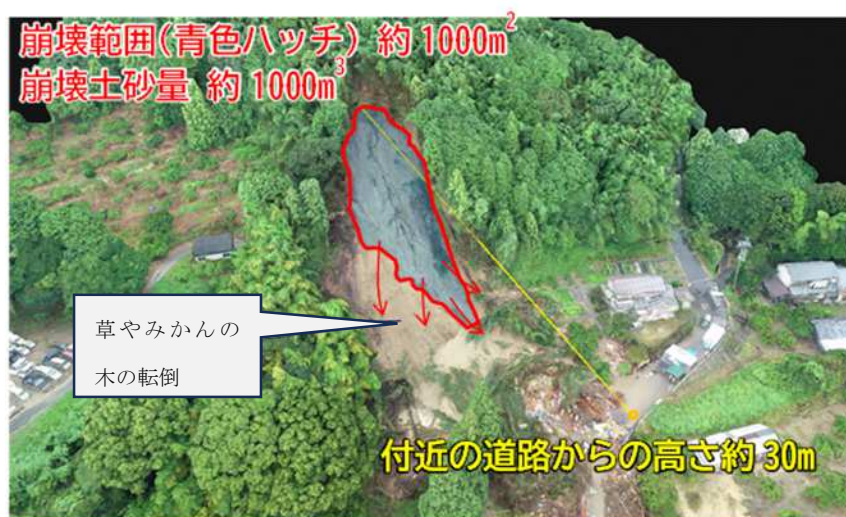
図－1 被災箇所斜め写真（中部地方整備局提供資料（8/28撮影）に加筆）

図－1のとおり、国土交通省中部地方整備局の調査によると崩れた土砂の規模は、崩壊地の面積約1,000m<sup>2</sup>、崩壊土量約1,000m<sup>3</sup>、崩壊地前面の市道から崩壊地源頭部までの高低差は約30mと推測される。図－2は、2019年ごろの現地の状況である。

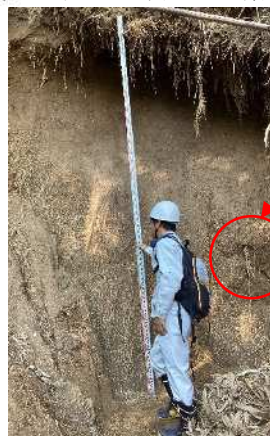
①

- ・崩壊地源頭部（標高 75m 付近）に高さ約 4 m、幅約 4 m の深い穴状の地形（以下、「源頭部の深い穴」という。）が確認された。 写真①
- ・源頭部の深い穴の壁面はほぼ垂直であり、湧水や亀裂、穴などは確認されなかった。また、竹の細かい根（直径約 1 mm）が深くまで伸びている。（風化が進行している斜面であったと推測される。） 写真①
- ・源頭部の深い穴付近に落ち葉が流された跡（幅約 1 m）がみられる。 写真②

細かい根がこの辺りまで確認される

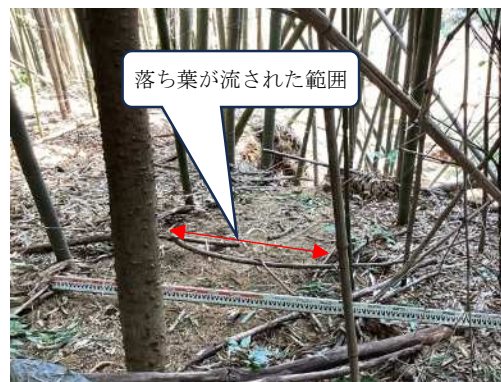
②

落ち葉が流された範囲

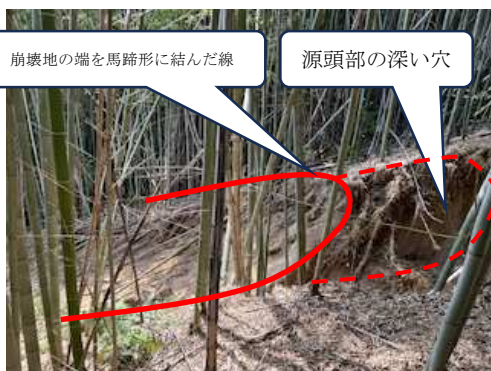
③

- ・源頭部の深い穴は崩壊地の端を馬蹄形に結んだ線より窪んでいる。 写真③
- ・水の流れにより地表面が削られてできた地形（以下ガリという）は源頭部の深い穴（標高 75m 付近）から斜面下方に延び、斜面法尻（標高 40m 付近）まで連続している。（斜面崩壊が発生した後にできたと推測される。） 写真④⑤⑥

崩壊地の端を馬蹄形に結んだ線

源頭部の深い穴

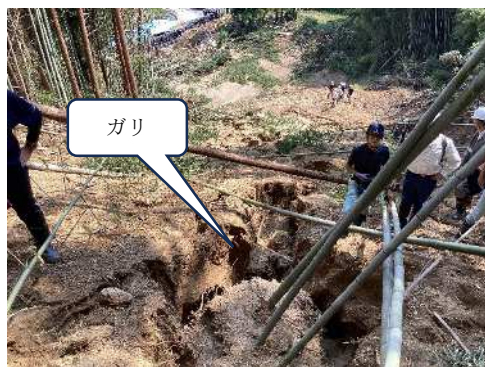
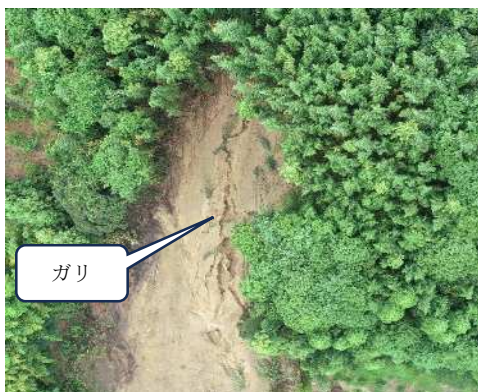
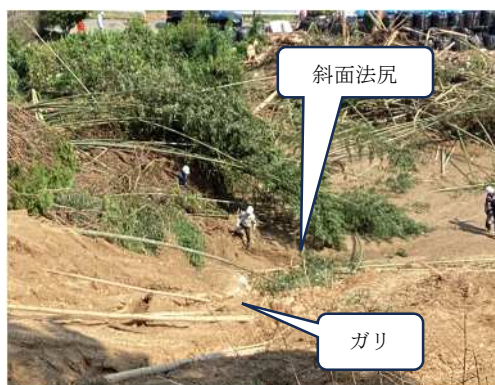
ガリ

斜面法尻

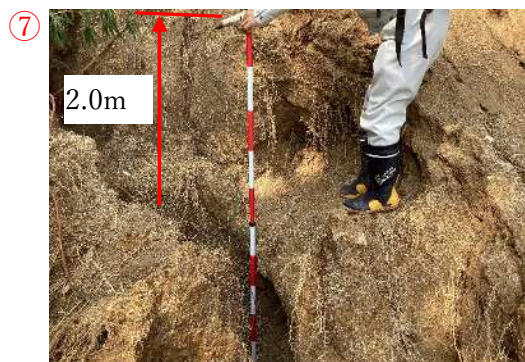
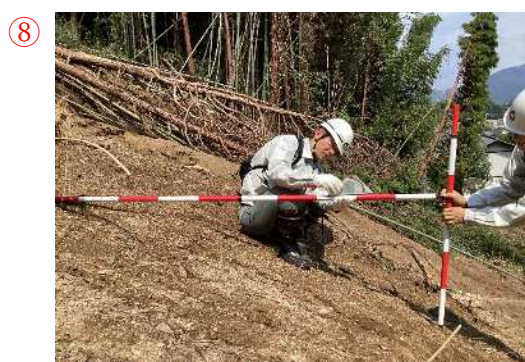
- ・斜面の中腹(標高 50m 付近)のガリは最大で深さ 2 m 程度である。 写真⑦
- ・斜面の中腹(標高 50m 付近)の勾配は約 20 度である。(みかん畑であった箇所  
の地山は侵食されていない) 写真⑧

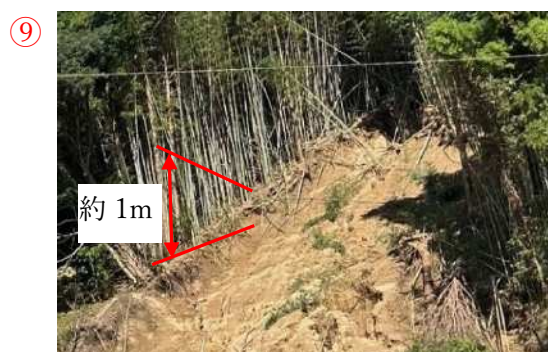
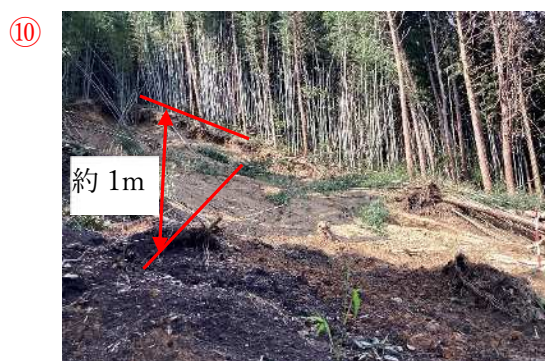
- ・崩壊地上部の崩壊深は左右とも 1 ～ 2 m で、地表面とほぼ平行である。写真⑨⑩

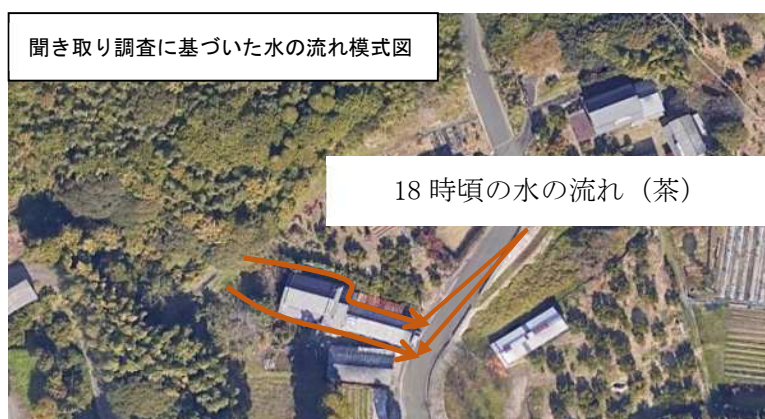
図-13 土砂崩れ発生日の水の流れ（国土地理院 Web ページに加筆）

18:00 頃 被災者宅玄関前及び車庫付近に濁水が流れているのを確認した。  
（図-13 参照）（被災者より）

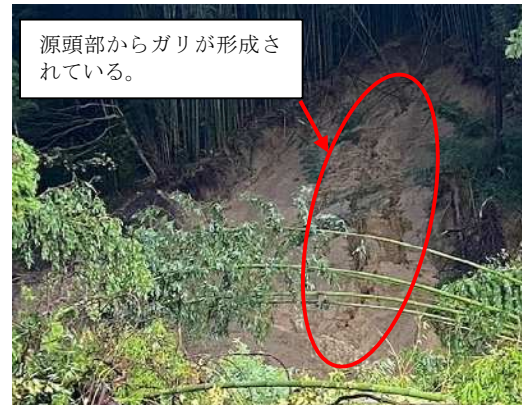
図-14 28日午前6時のガリの状況(砂防課撮影)

- ① 4回の現地調査を行ったが、ガリの起点部や斜面の途中に湧水の痕跡（パイピングホール）や湧水は確認できなかったため、地下水が大量に流出したものとは考えにくい。
- ② 図-14のとおり、28日午前6時（県確認時）には、崩壊地源頭部から法尻まで明瞭なガリが形成されていたが、これは土砂崩れ発生後から午前6時までの間に流水により形成されたものと考えられる。加えて、この流水は、27日から28日までの時間当たり降水量の変化（図-5、表-1参照）を踏まえると、土砂崩れ後の降雨のみで発生したものとは考えにくく、土砂崩れ発生前から流水が存在した可能性が高い。なお、観測地点は崩壊地から1.2 km離れた地点である。また、ガリの深さから、流水はかなり多かったものと推察される。

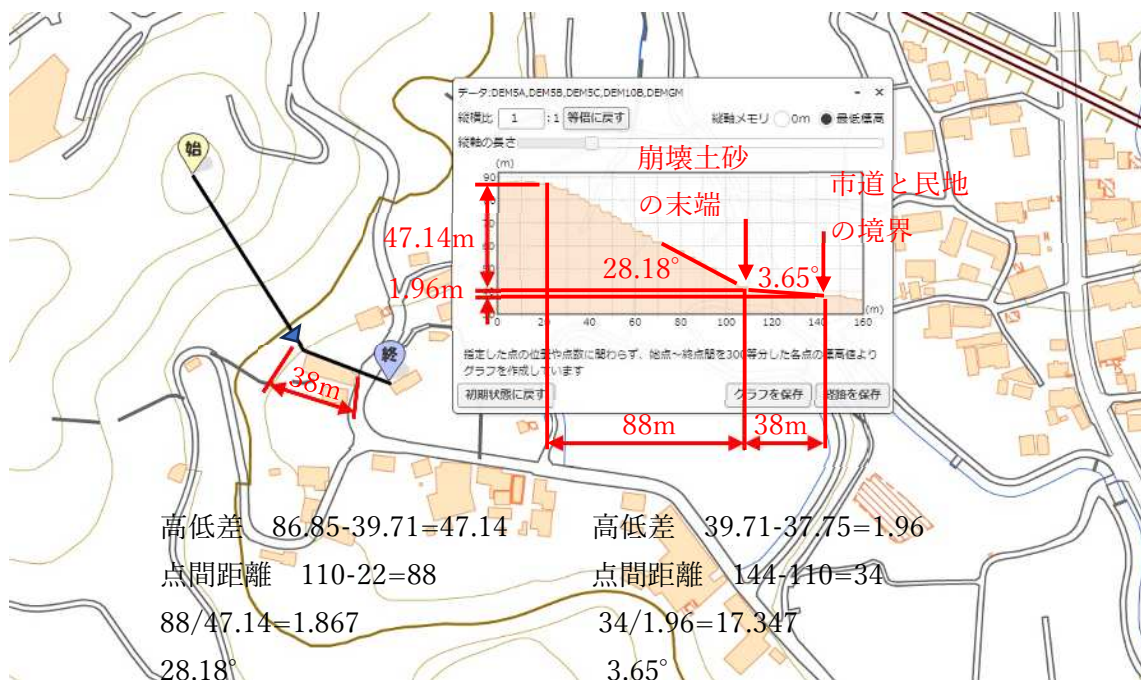
図-15 土砂崩れ発生箇所の地形 (国土地理院 Web ページに加筆)

- ① 一般的な斜面崩壊の場合、斜面直下の法尻付近に崩土が堆積し、被害が集中するが、本事象では斜面の末端と倒壊した家屋の最も遠い地点までが約 38m (図-15 参照) であり、崩壊土砂量に対して遠方まで崩壊の直接的な影響が及んでいる。

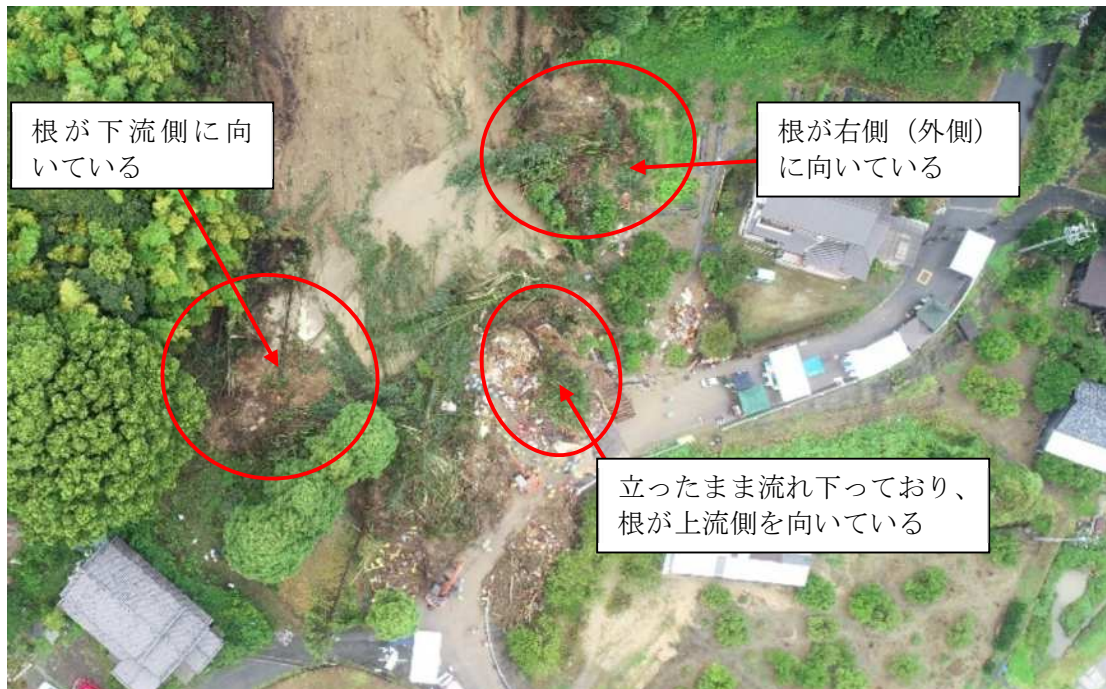
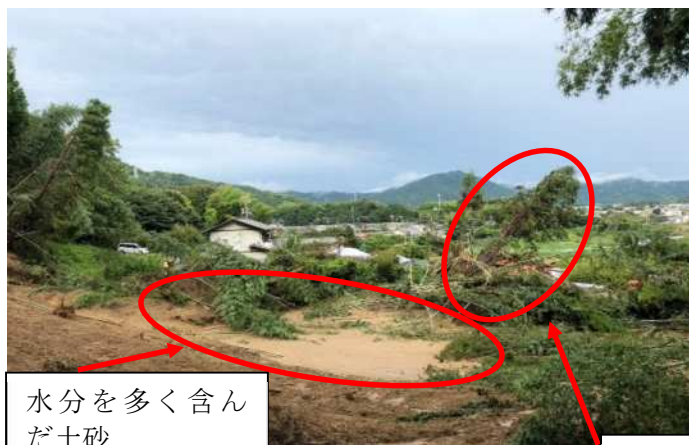
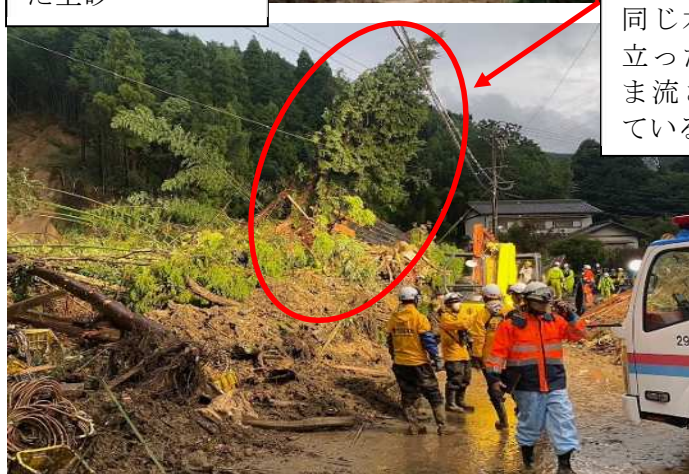
- ② また、一般的な斜面崩壊では、崩れた土砂が家屋を倒壊させる力が最大となるのは崩れた斜面の直下であり、距離が遠くなるに従い、力は弱くなる。このため、斜面から距離の離れた家屋を全壊させる力を持つとは考えにくい。が、被災者からの聞き取りによると、屋内で犬が立ち上がる間もなく、法尻から約 38m 離れた家屋を一瞬で倒壊させている。
- ③ 被災の翌日午後に撮影された写真（図－17）を見ると被災した家屋付近に堆積している土砂の背後には水分を多く含んだ土砂が堆積している。また、流木を見ると、根とともに立ったままのものもある。これらは水を多く含んだ土砂とともに流れ着いたように見える。（図－16～18）

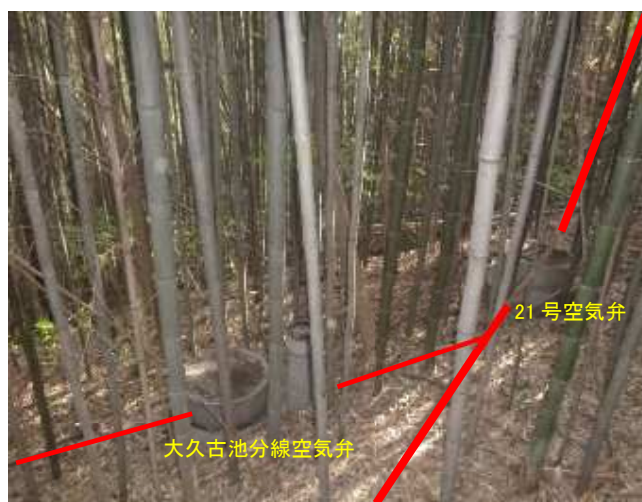
写真－1 21号空気弁及び大久古池分線空気弁

土砂崩れ付近の蒲郡支線は 2023 年 8 月 1 日に巡視した結果を記録しており、21 号空気弁を含む 18 号空気弁（蒲郡市竹谷町）から 33 号空気弁（蒲郡市拾石町）までの間について異常がないかの確認を行っており、21 号空気弁については表－2 の巡視記録（抜粋）及び写真－1 のとおり、異常等は確認されていない。

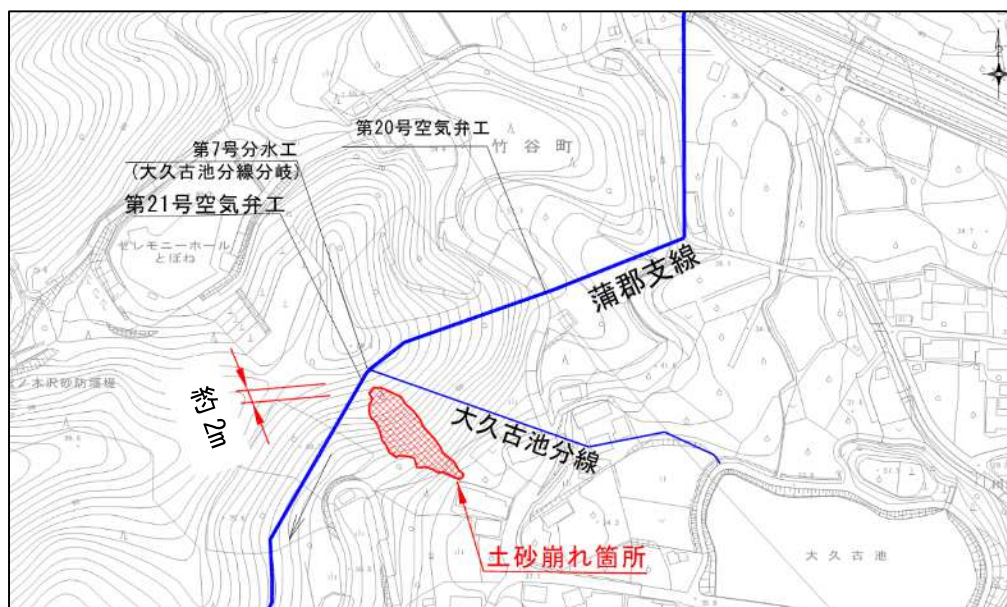
図－22 土砂崩れ箇所と蒲郡支線の位置関係図

蒲郡支線と今回の土砂崩れの源頭部斜面崩壊法面との離隔距離は、図－22のとおり、最も近いところで約 2m しか離れていない。このため、今回の土砂崩れが蒲郡支線に影響していないかを確認した。なお、蒲郡支線は水圧が作用する管水路のため、漏水の有無及び目視による地上構造物への影響の有無を確認した。また、地質や地形について調査を実施した。（別添資料）

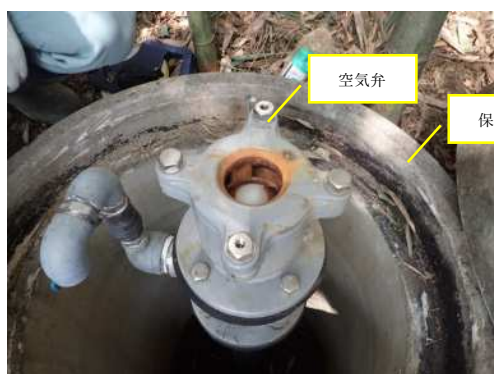
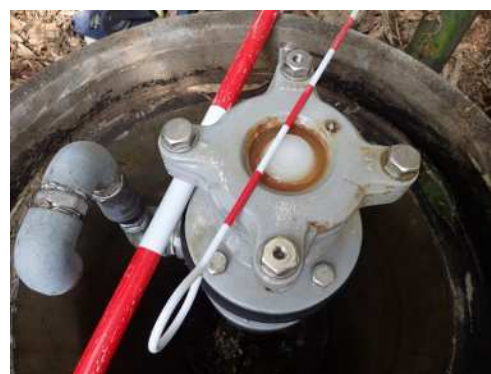
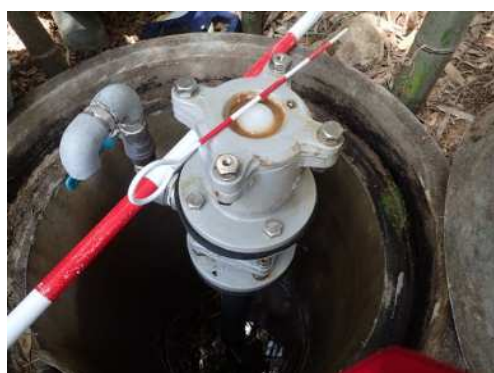
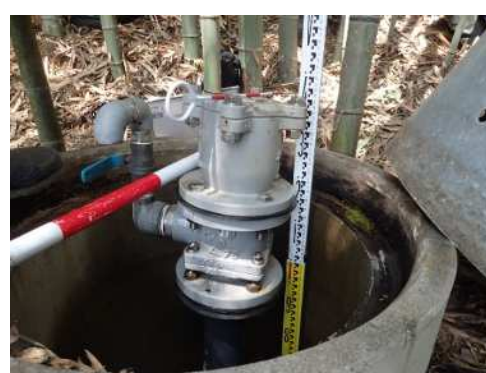
蒲郡支線は土砂崩れにともなう通水停止操作により空気が混入した状態となっているため、通水の再開に先立ち、充水作業が必要となる。この通水作業においてはパイプラインの水密性と安全性を確認し、空気弁からは正常に排気され適切に止水機能が発揮されていることを現地確認した（写真 2～5 参照）。

通水テストを実施した結果、土砂崩れ箇所付近の蒲郡支線については管水路上部の地表面や管水路が近接している源頭部付近からの漏水は確認されず、管

水路から分岐する 21 号空気弁についても漏水や損傷はなかった。

このことから、土砂崩れ発生による蒲郡支線への影響、土砂崩れの発生が蒲郡支線の影響でないことが確認された。また、通水再開以降についても特段の影響は確認されていない。

写真-2 空気弁に水が到達する前の状況

写真-3 水が到達後、止水されている状況

写真-4 立ち上がり管からの漏水なし

写真-5 空気弁等接続箇所からの漏水なし

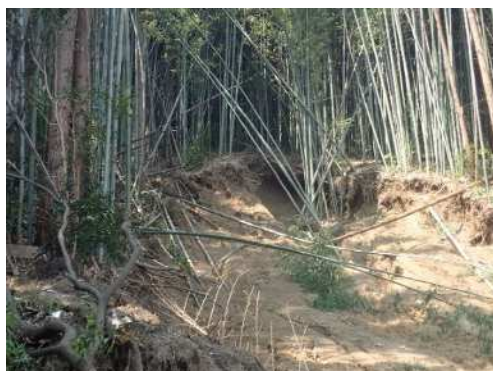
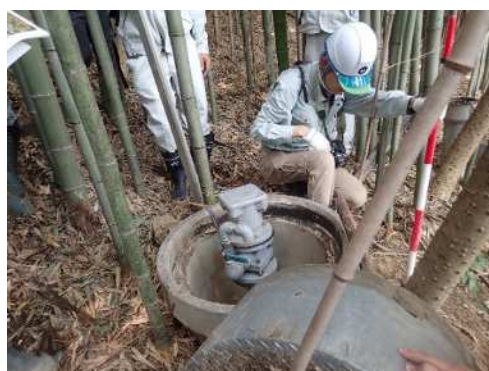
結 果 管水路から地表への漏水、21 号空気弁に破損や漏水はないことを目視で確認。

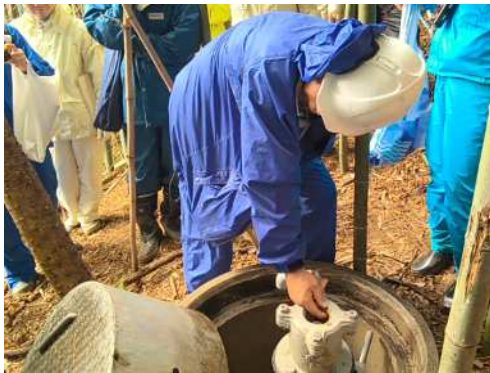
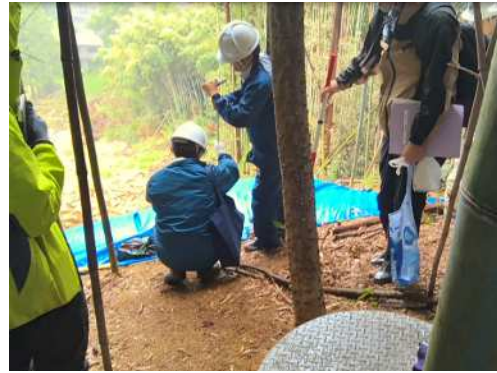
結 果 管水路から地表への漏水、21 号空気弁に破損や漏水はないことを目視で確認。  
21 号空気弁斜面下側箇所状況確認。

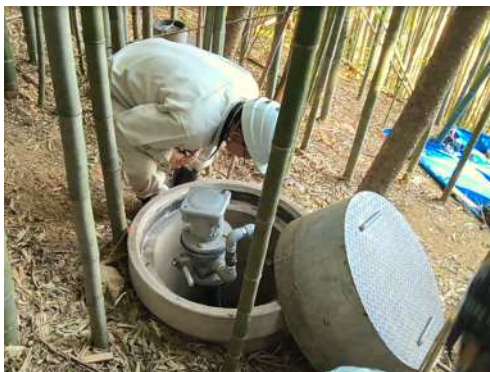
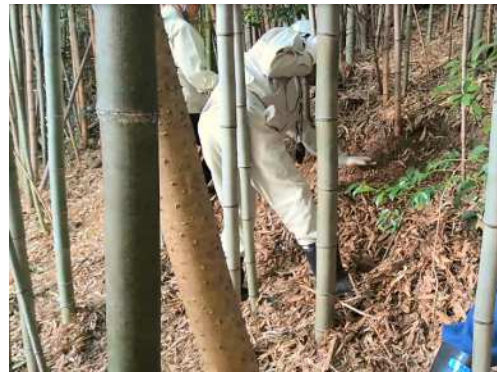
結 果 管水路から地表への漏水、21号空気弁に破損や漏水はないことを目視で確認。

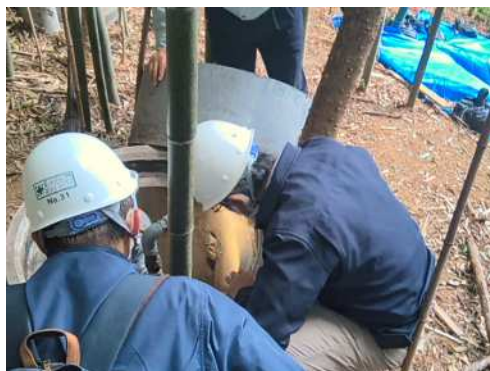
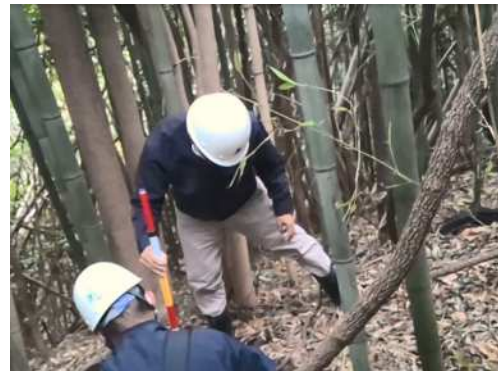
結 果 地表への漏水及び21号空気弁に破損（漏水）はないことを目視で確認。

21号空気弁の保護管からの漏水も確認できず。

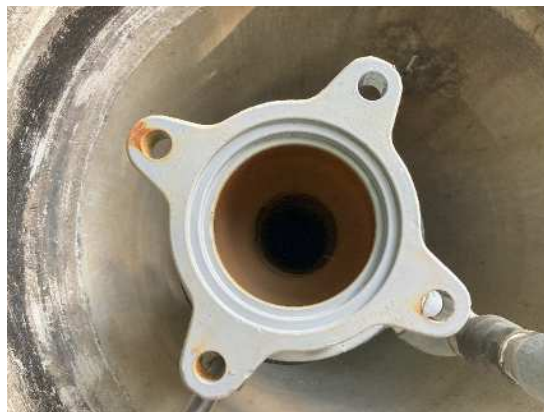
写真-14 弁箱内の状況

空気弁内に破損等の異常や異物がないか確認するため、現地で21号空気弁を分解し、点検を行った。確認の結果、破損や弁箱内の異物は確認されなかった。

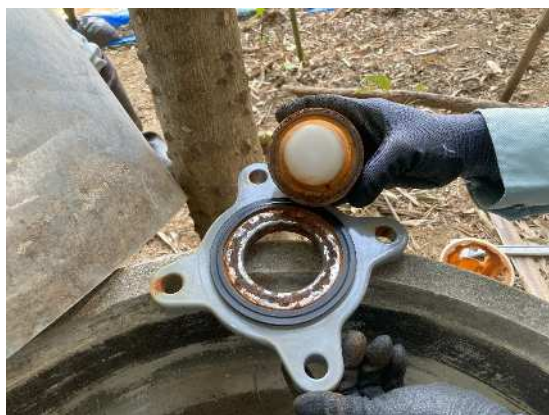
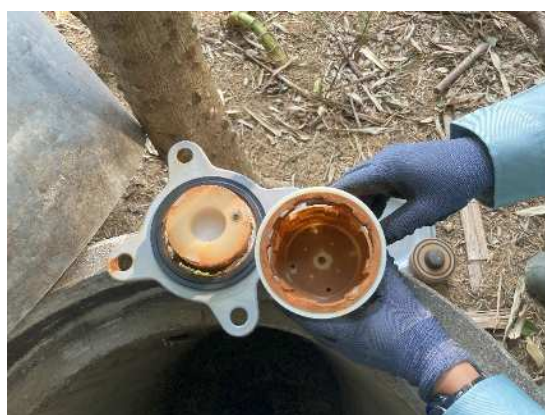
次に空気弁内の状態について確認を行った。フロート弁体、遊動弁体、弁体案内、大空気孔弁座及び弁箱内に傷は付いておらず、機能に問題がないことが確認された。また、12月26日に空気弁メーカーが現地確認を行っており、機能に問題はないとの報告を得た。なお、弁箱内に塗装の剥がれや錆は見られなかったものの、大空気孔弁座には錆が確認されている。発生原因は不明であるが弁の機能に影響を与えるものではなく、空気弁メーカーも同様の見解であった。また、フロート弁体や弁体案内、弁箱内に茶色い汚れが確認されている。鉄錆や酸化鉄もしくは鉄バクテリアと考えられる。この汚れによる動作不良もなかったため、これについても機能に問題はないといえる。現地確認を行った空気弁メーカーも機能に問題はないとの見解であった。

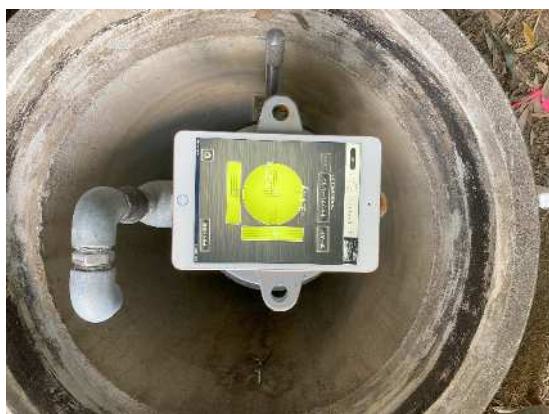
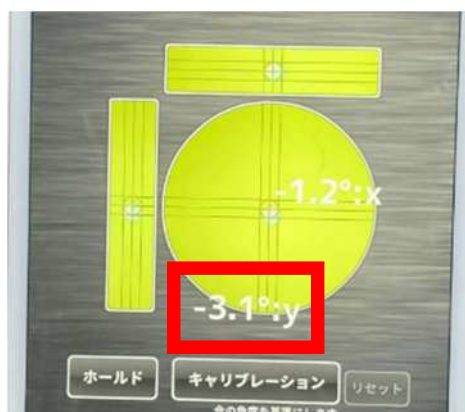
21号空気弁はJWWA B 137の検査項目である傾斜作動試験（傾斜角2度での性能試験）に合格している。今回、改めて当該空気弁の傾斜角を測定したところ3度ではあったが、空気弁納入メーカー側のテストで10度の傾斜角まで問題なく機能を発揮することが確認されており、当該メーカーは、3度であれば問題なく作動するとの見解である。
