朝日遺跡出土品保存修理業務
(令和3年度)

朝日遺跡出土品保存修理業務 修理報告書

令和 4 年 3 月
株式会社吉田生物研究所

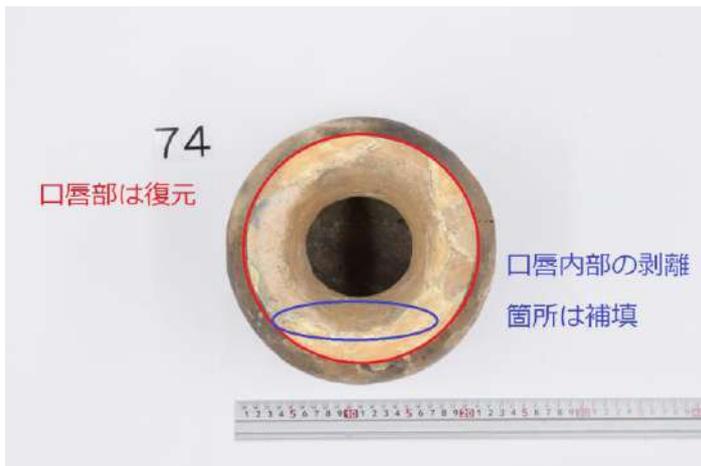
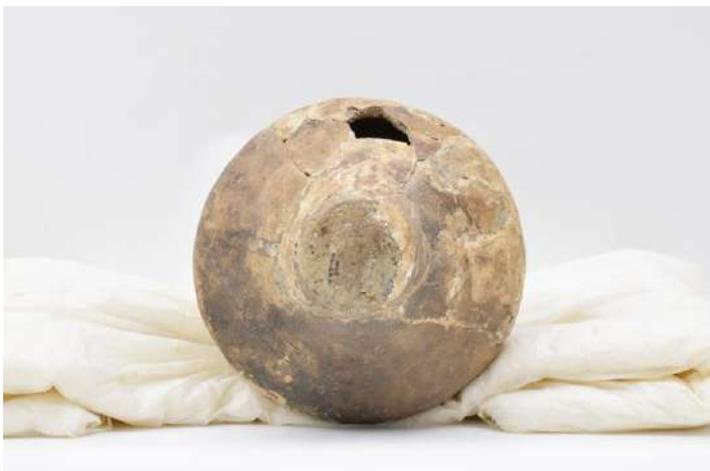
(1) 74 壺形土器 74

- ・残存率 70%
- ・口径 18.1 cm 高さ 31.4 cm 最大径 22.0 cm
- ・広口壺。口縁部、体部下半一部欠損。
- ・石膏を用いて復元されている。接合部分の劣化。

- ・完全復元する。
- ・解体時に、隙間がない箇所は無理にはずさない。
- ・口縁下部欠損箇所は条痕を表現する。
- ・器表面の剥離箇所には樹脂を充填して補強する。
- ・復元箇所の補彩は、少しトーンを下げてなじませる。
- ・内面の補彩はわかるようにする。（口唇部は除く）

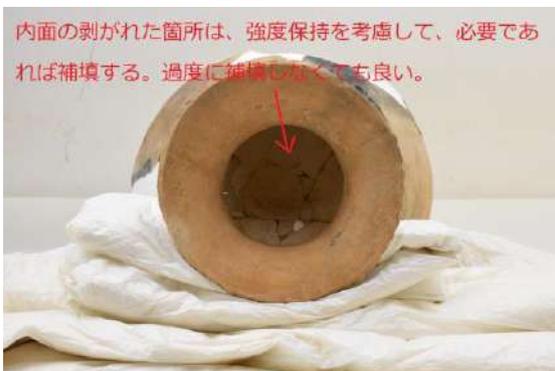
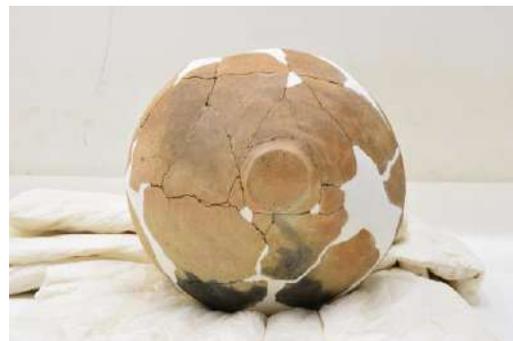
(2) 82 壺形土器 82

- ・残存率 80%
- ・口径 25.6 cm 高さ 54.5 cm 最大径 36.7 cm
- ・広口壺、土器棺。
- ・体部に打ち欠き。細片別置 (38片)
- ・石膏を用いて復元されている。接合箇所の劣化。
- ・体部の未復元箇所が大きく、安定を欠くため自立は困難。

- ・体部の、打ち欠きによる丸窓部は残す。その他欠損は復元する。
- ・解体時に、隙間がない箇所は無理にはずさない。
- ・内面のチョーク痕は除去、器表面に残る赤色は残す。
- ・内面の剥がれた箇所は過度に補填しなくても良い。
- ・丸窓部の補填箇所は、破断面のように処置する。
- ・別置ききの38片について、接合箇所を検討し、接点を確認できるもののみ組み入れる。
- ・復元箇所の補彩は、少しトーンを下げてなじませる。
- ・内面の補彩はわかるようにする。

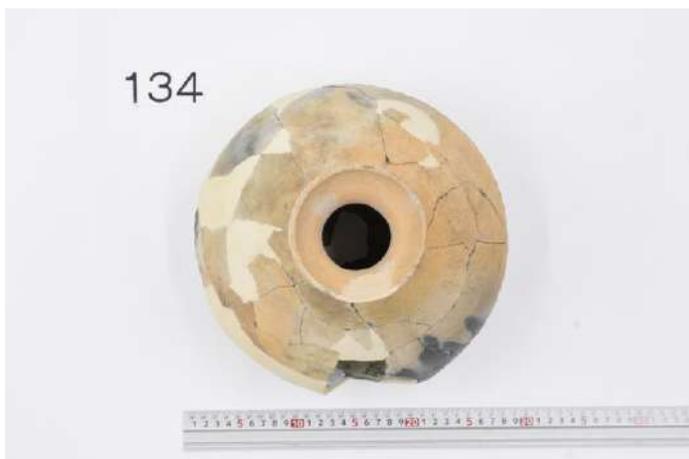
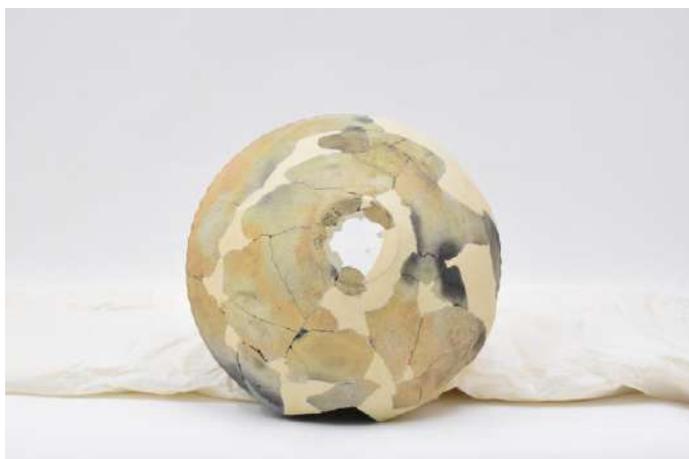
(3) 134 壺形土器134

- ・残存率80%
- ・口径10.8cm 高さ31.6cm 最大径26.4cm
- ・細頸壺。口縁、体部一部欠損。補修。
- ・石膏を用いて復元されている。接合部分の劣化。

- ・完全復元する。
- ・解体時に、隙間がない箇所は無理にはずさない。
- ・復元箇所の口唇部および体部の文様は補刻。
- ・口縁の剥離箇所には樹脂を充填して補強する。
- ・復元箇所の補彩は、少しトーンを下げてなじませる。
- ・内面の補彩はわかるようにする。(口唇部は除く)

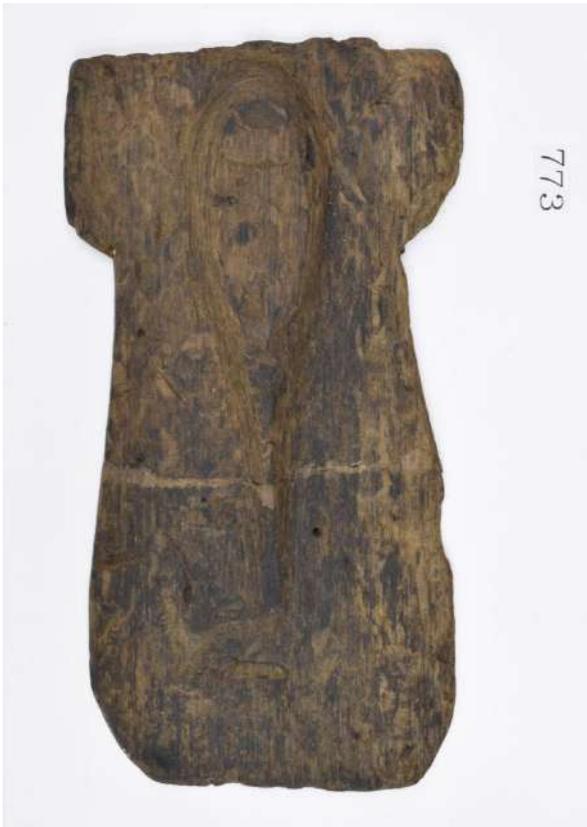
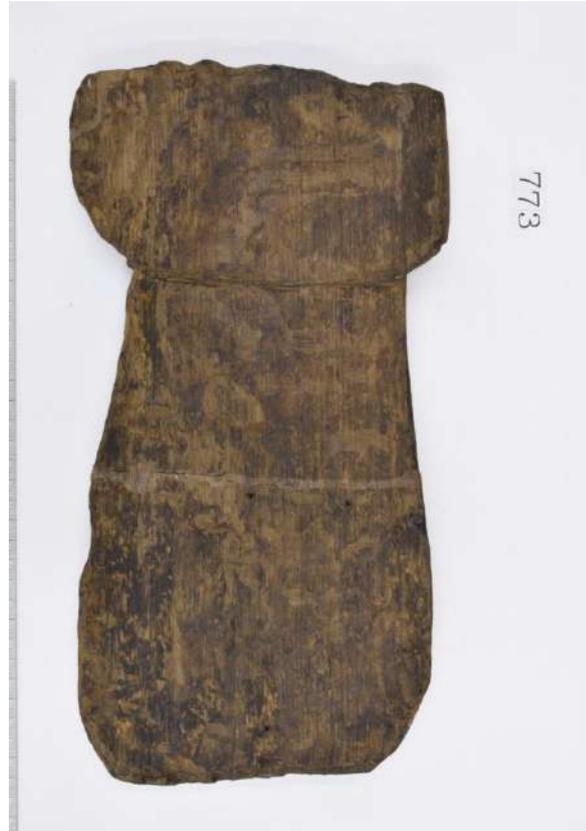
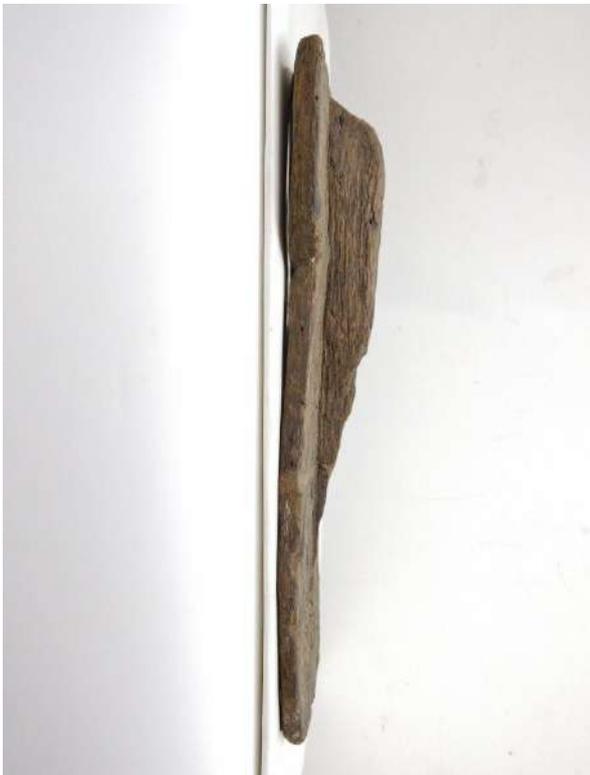
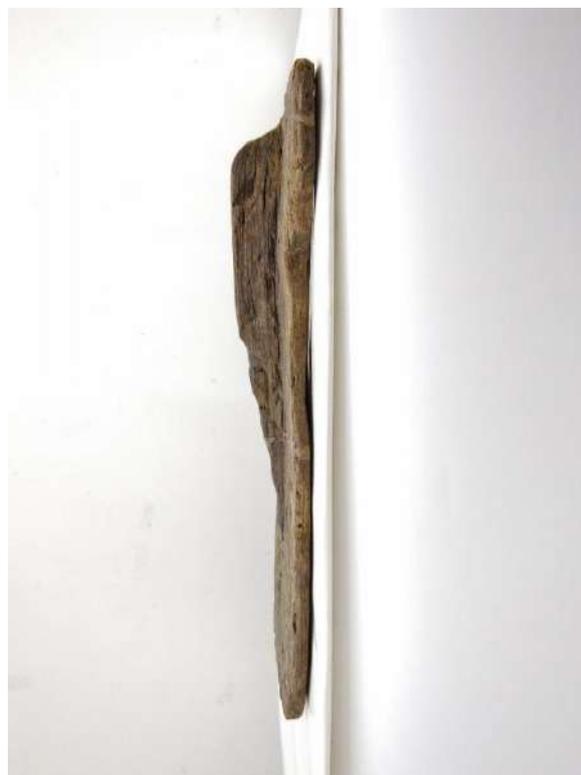
修理前

- ・残存率100%
- ・幅18.2cm 長さ34.8cm 厚さ5.1cm
- ・カシ類。鋤先未成品。
- ・2片接合
- ・PEG含浸処理済み
- ・接合箇所がはずれかかっている。

- ・解体して接着箇所のクリーニングのうえ、再接合。
- ・目立つ虫孔は補填する。
- ・復元箇所の補彩は基本的に同系単色で行う（違和感出ないように、周りに合わせる）。
- ・安定台を作製する。

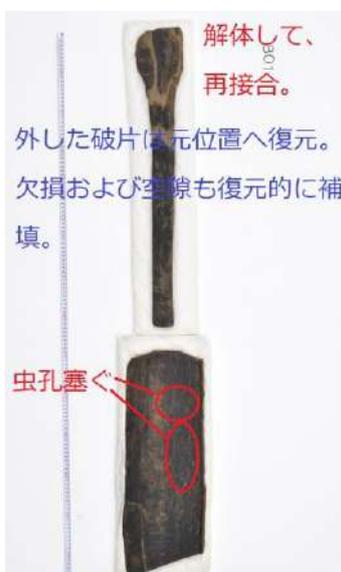
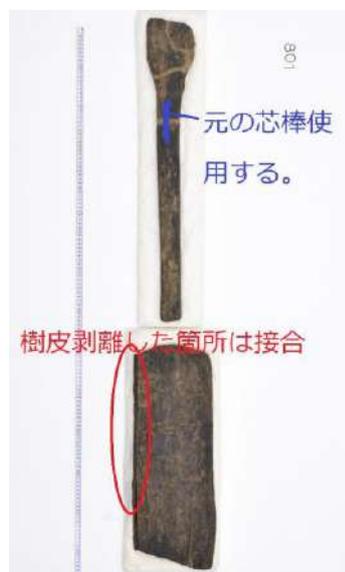
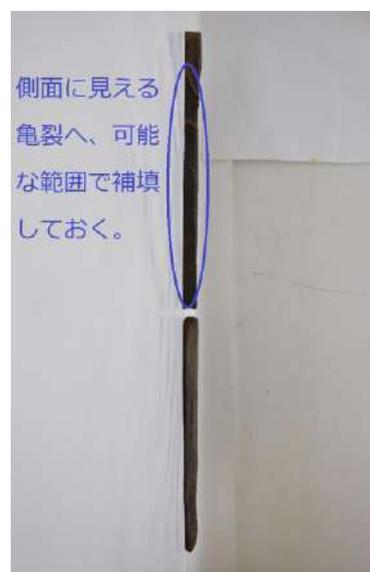
(5) 801 鋤11

- ・残存率100%
- ・幅20.3cm 長さ128.4cm 厚さ5.2cm
- ・カシ類。未成品。
- ・2片分割、未接合。
- ・PEG含浸処理済み
- ・接合箇所がはずれかかっている。補修材一部剥離。

- ・解体して接着箇所のクリーニングのうえ、再接合。
- ・解体時、無理にはずさない（新たな破損につながるおそれ）
- ・目立つ虫孔は補填する。
- ・剥離している材の樹皮は接合させる。
- ・側面に見える亀裂へ補填。
- ・2分割で納品。
- ・復元箇所の補彩は基本的に同系単色で行う（違和感出ないように、周りに合わせる）。
- ・安定台を作製する。分割個体ごと。

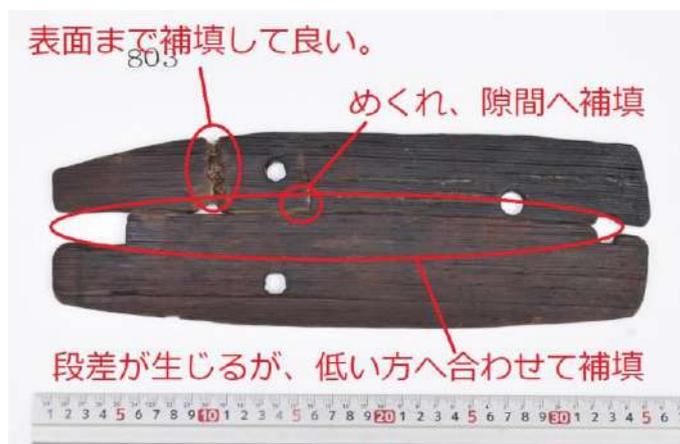
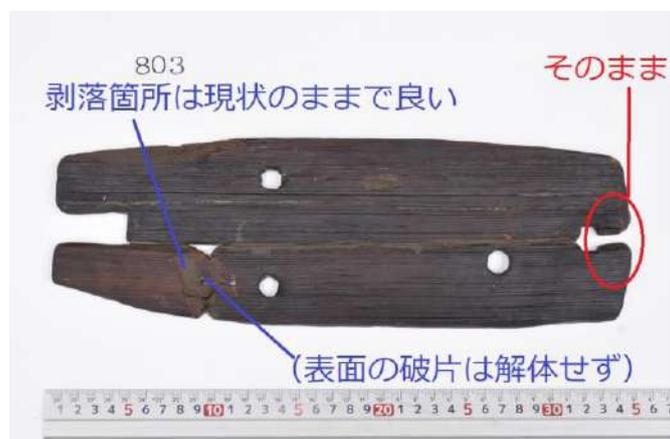
(6) 803 田下駄1

- ・残存率100%
- ・幅11.2cm 長さ34.4cm 厚さ0.8cm
- ・3片接合。側縁一部欠損。
- ・PEG含浸処理済み
- ・接合箇所がはずれかかっている。

- ・解体して接着箇所のクリーニングのうえ、再接合。
- ・解体時、無理にはずさない（新たな破損につながるおそれ）
- ・大きな割れの接合時、段差が生じるが低い側に高さを合わせるように補填。
- ・表面のめくれは隙間へ補填。
- ・剥落した箇所は現状のまま。
- ・復元箇所の補彩は基本的に同系単色で行う（違和感出ないように、周りに合わせる）。
- ・安定台を作製する。
