## 1 日光川流域とは?

## 2 排水機とはどのようなもの

## 3 排水調整とはどのようなもの

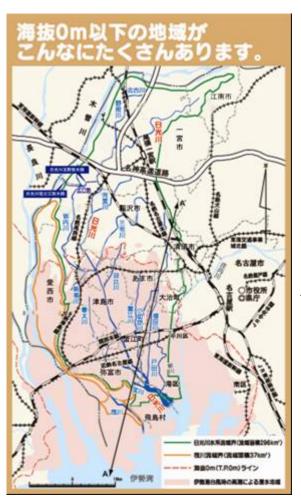
A-A 断面図

二級河川日光川周辺に広がる低平地では、降った雨水を排水機で河川に排水しなければ浸水被害の生じる恐れがある地域が流域の約 2/3 に及びます。また、中下流部にある各河川では、 洪水時の水位が皆様のお住まいの場所よりも高くなっています。

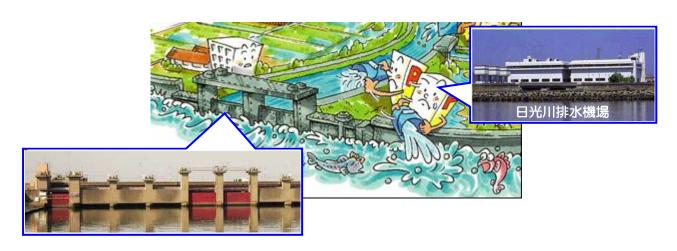
また、排水先である日光川も、台風時の高潮では、海からの逆流を防ぐために河口水門を閉鎖し、洪水を排水機により海へ排水しています。

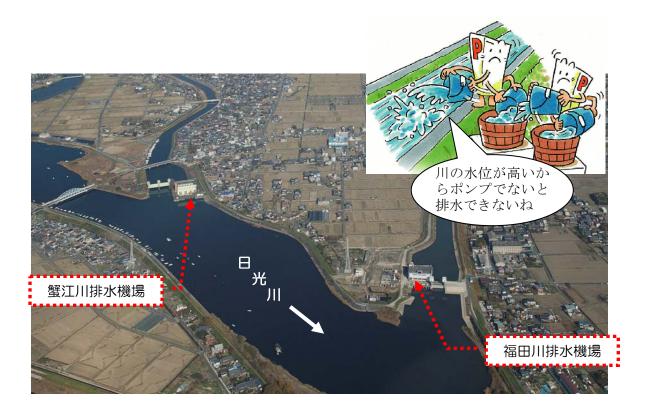
洪水時の河川水位が皆様のお住まいの場所よりも高い地域では、降った雨水が自然に河川 へ排水されません。排水機は、降った雨水を洪水で水位が高くなっている河川へ排水するた めに汲み上げるための施設です。

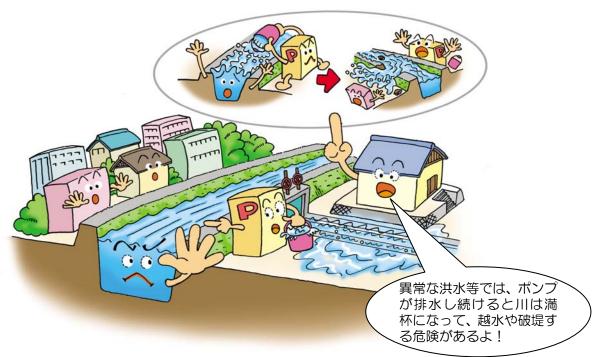
排水調整とは、このように河川整備の計画をも上回るような異常な気象時に排水機の運転を停止することにより、日光川の水位上昇を抑えて、破堤という甚大な被害を回避する目的で行うものです。

また、万が一、破堤した場合には、流域全ての排水機の運転を停止し、被害の拡大を防止します。
