**旧龍性院庭園（きゅうりゅうしょういんていえん）**

- 1 所在地 豊田市猿投町瀬戸田11番1外 2筆
- 2 面積 1,378.40㎡
- 3 概要

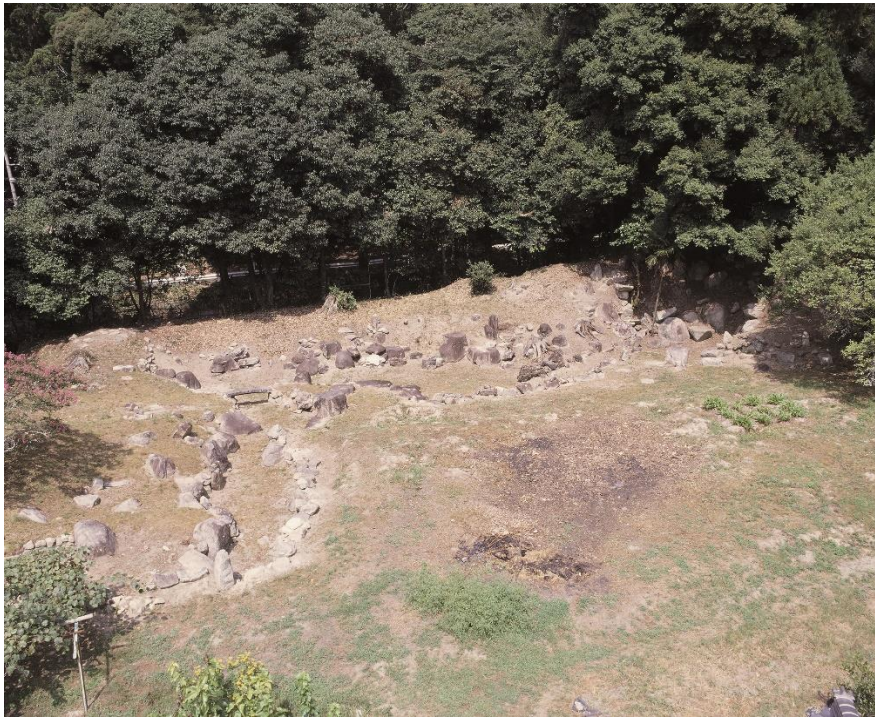
客殿庭園全景（東より撮影）（豊田市教育委員会提供）

庭園は、南北方向に約43m、東西方向に約28mを測る座観式庭園であり、池泉とその三方を囲む築山、庭園の視座となった客殿などにより構成されている。庭園の成立は、考古学的な所見から17世紀前半に成立したと考えられる。

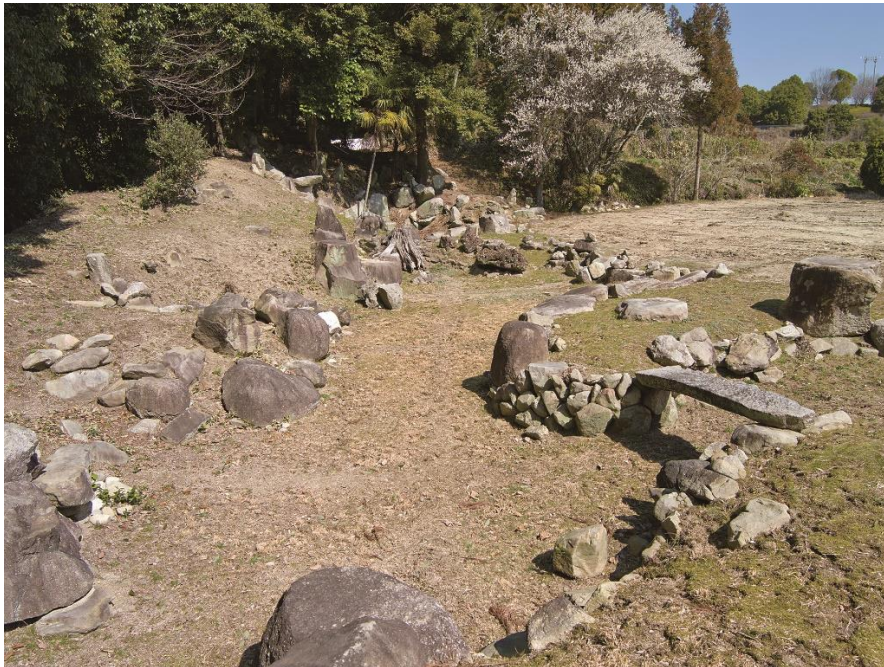
客殿庭園（南より撮影）（豊田市教育委員会提供）
