平成28年度の取組内容

平成28年度の取組内容 その1 (リンク平均速度とABS)

平成28年度の取組内容 その2 (高車速での停止エリア進入情報(※)とABS)

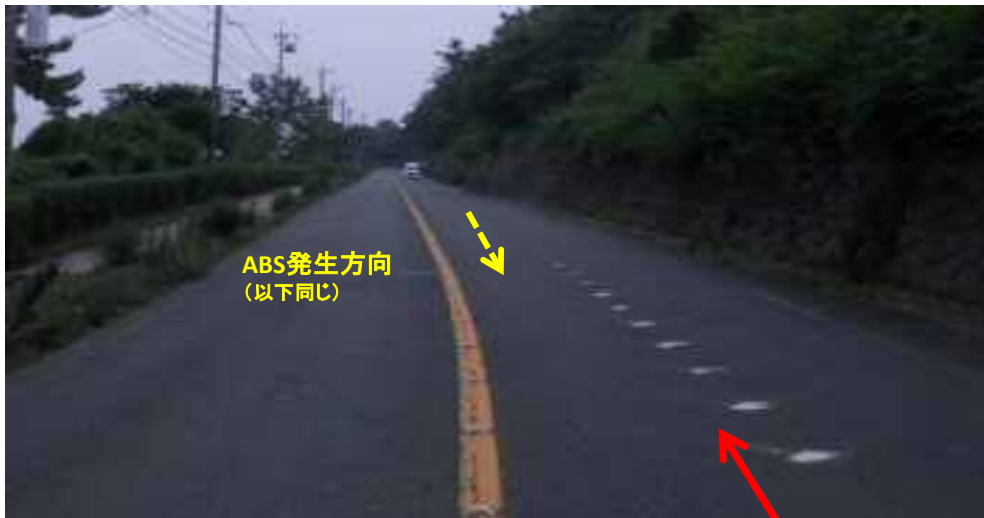
対策前

(1)－1(国)国道259号(田原市宇津江町)

伊良湖方面 対策時期(平成28年7月28日)

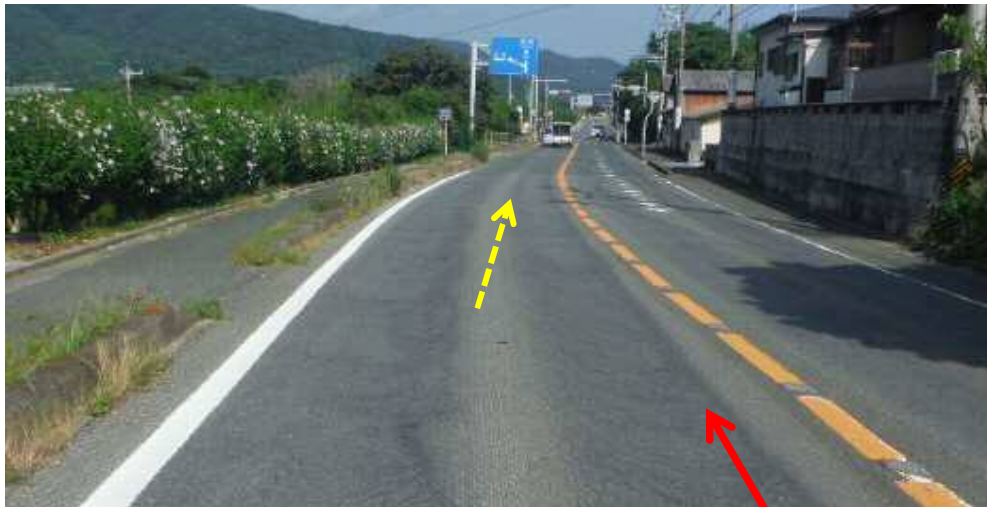
対策前

(1)-2(国)国道259号(田原市宇津江町)

豊橋方面 対策時期(平成28年8月19日)

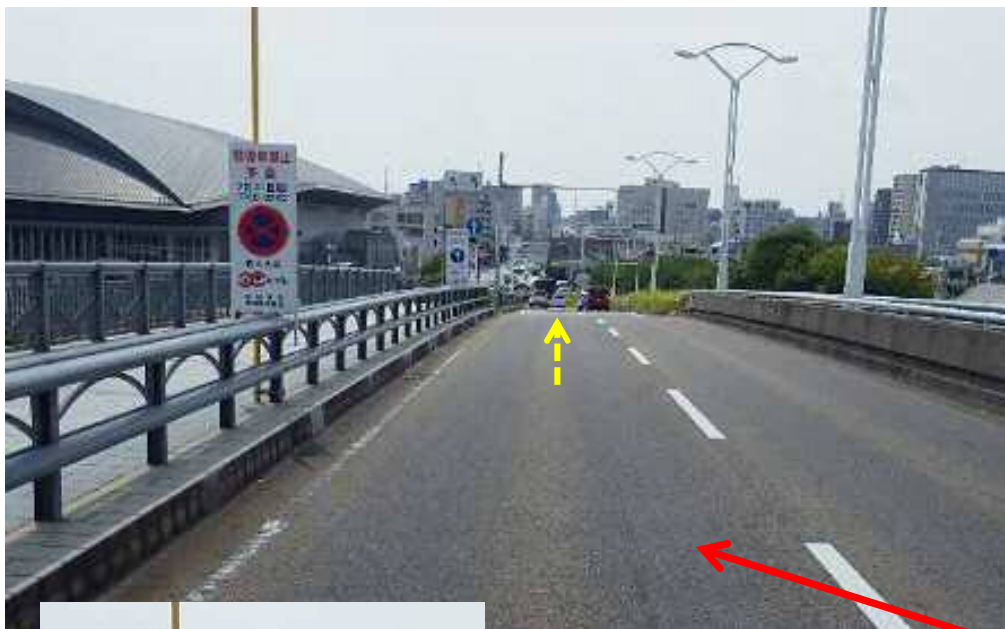
対策前

(2)(国)国道301号(豊田市森町1丁目)

対策時期(平成28年9月26日)

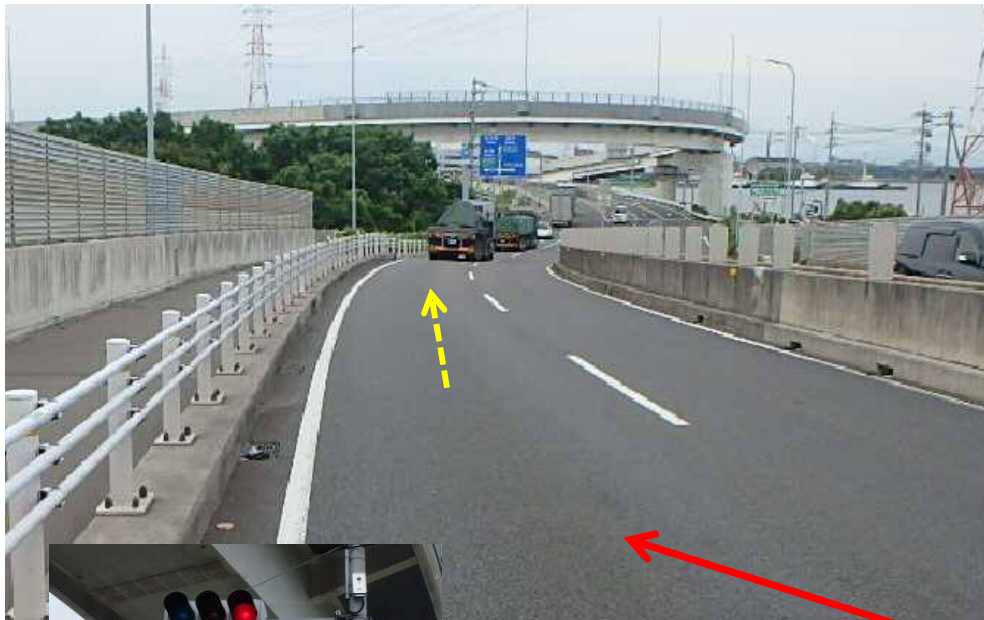
対策前

(3)(主)半田南知多線(半田市川崎町)

対策時期(路面標示:平成28年6月10日、信号規制:10月8日)

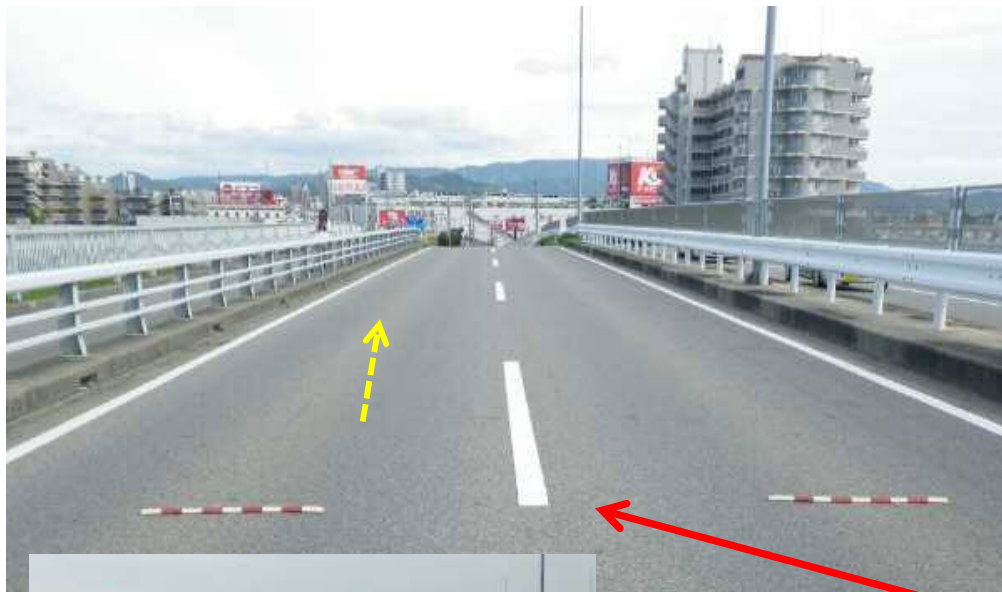
対策前

(4)(主)岡崎刈谷線(岡崎市渡町)

対策時期(平成28年9月10日)

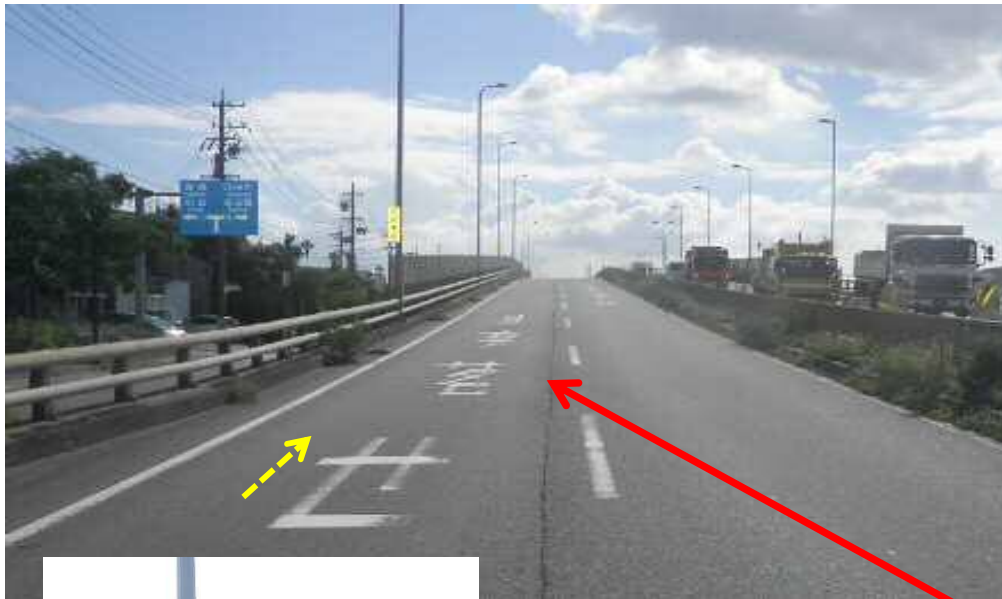
対策前

(5)-1(主)瀬戸大府東海線(豊明市阿野町)

上り坂 対策時期(平成28年9月30日)

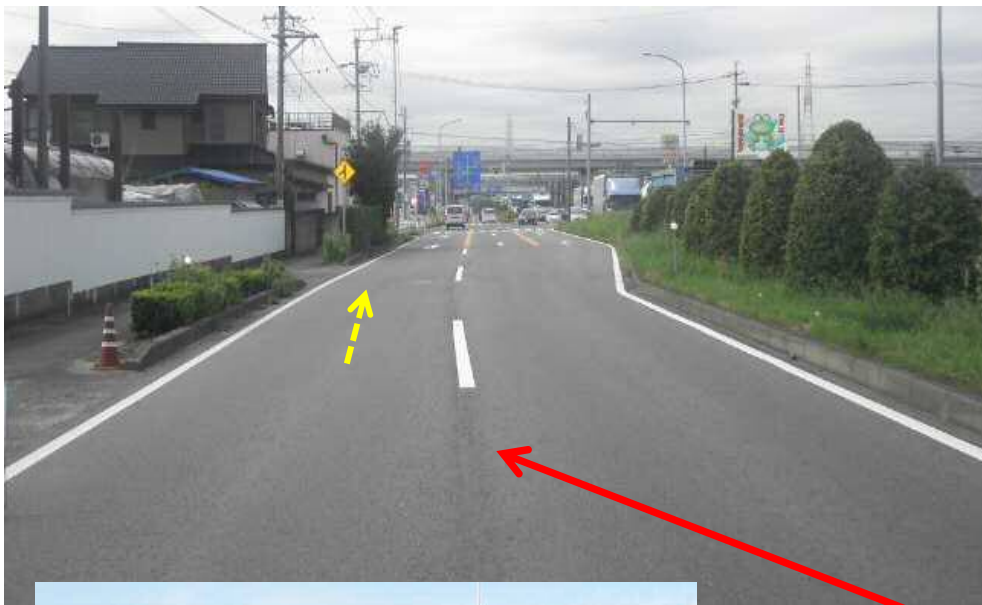
対策前

(5)－2(主)瀬戸大府東海線(豊明市阿野町)

下り坂 対策時期(平成28年9月30日)

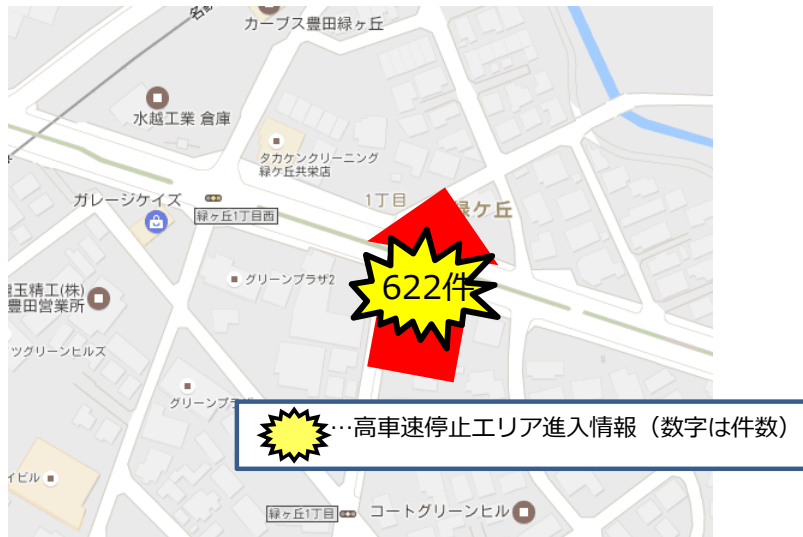
【A B S発生状況】

(例) ⑦豊田市緑ヶ丘1交差点北

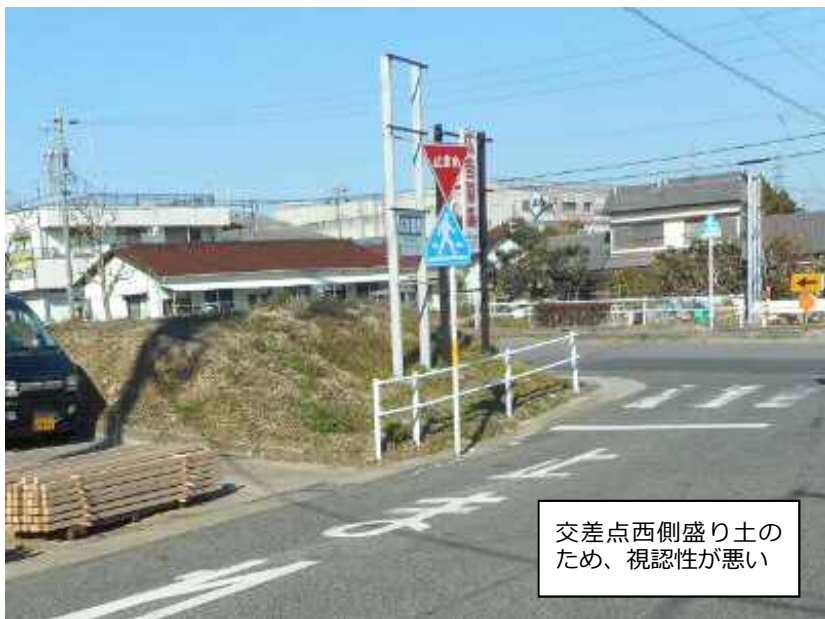
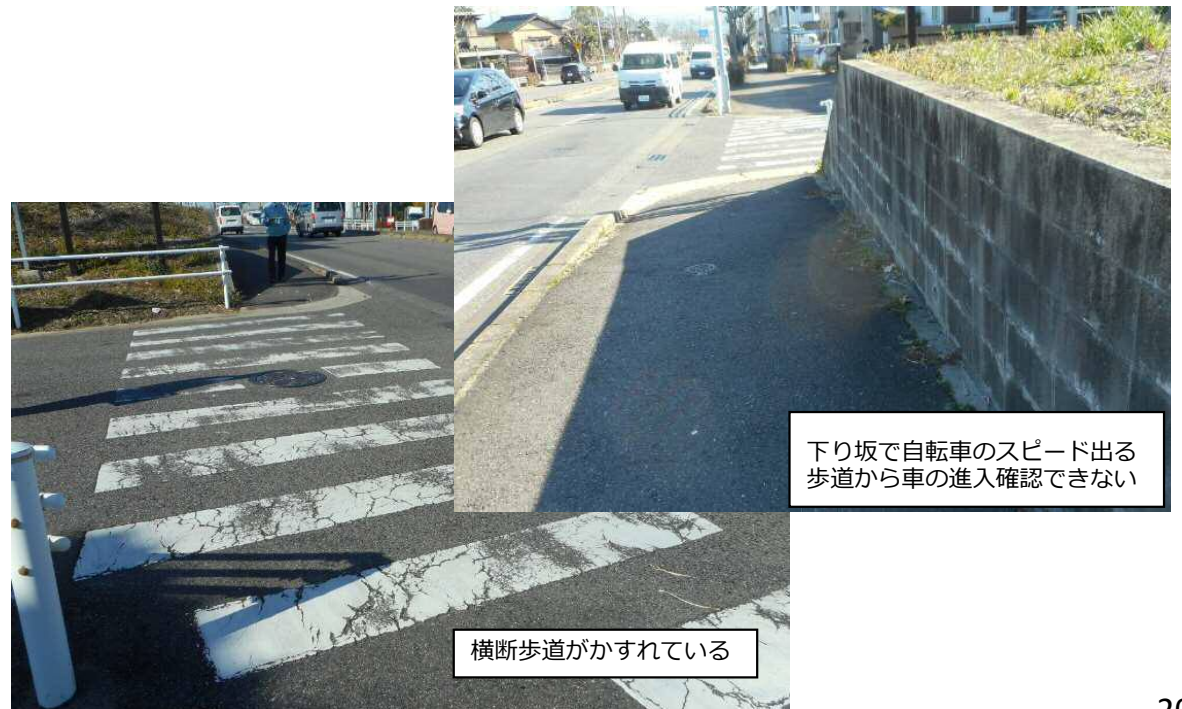
【対策案】

高車速停止エリア進入情報発生原因の推定	考えられる道路対策
従道路側	
・停止線を越えなければ、右方から来る車を視認しづらい	(交) 横断歩道・停止線の前出し
歩道	
・下り坂で自転車のスピードが出がち、車にとって死角になるため確認できない	(市) 「自転車止まれ」の路面標示設置 (市) 従道路側に「歩行者自転車注意看板」設置

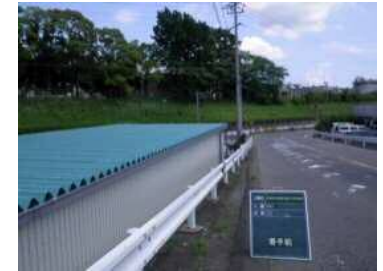
対策前

項目	発生箇所	発生回数	平均車速	事故発生件数(過去5年)	道路の状況等	対策内容
ABS多発	衣ケ原三丁目	302	47	1	①下り坂 ②カーブ直近	路面標示の修繕、注意喚起標識の設置
	柿本町三丁目	276	40	2	①下り坂 ②商業施設の乗入直近	注意喚起標識の設置
	栄生町1丁目4-2先—逢妻町5丁目	86	29	4	①カーブ直近 ②交差点	交差点のカラー舗装化
高車速での停止エリア進入	扶桑町	1,193	-	2	①右見通し良好	白線の修繕、止まれ強調の路面標示
	聖心町4-南消防署西分室	583	-	3	①下り坂 ②路面標示の薄れ	止まれ強調の路面標示、止まれの修繕
	御幸本町三丁目	540	-	1		外側線の修繕
	扶桑町9丁目信号 南へ50M付近	394	-	2	①右見通し良好	止まれ強調の路面標示
