# 平成29年度 プローブ情報活用WG取組内容

# (1) 平成29年度の新たな取組について (天候情報とABS)

# (2) 平成28年度の取組による道路対策実施状況について (高車速での停止エリア進入情報とABS)

# (3) 平成27年度の取組の再検証結果について (リンク平均速度情報とABS)

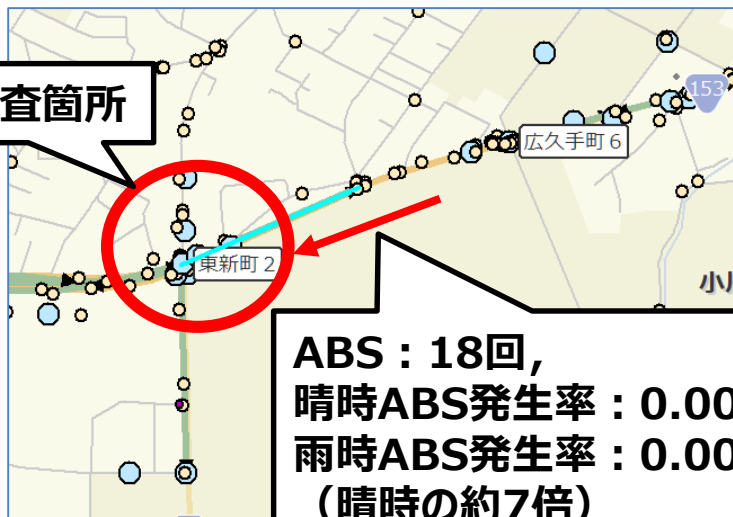
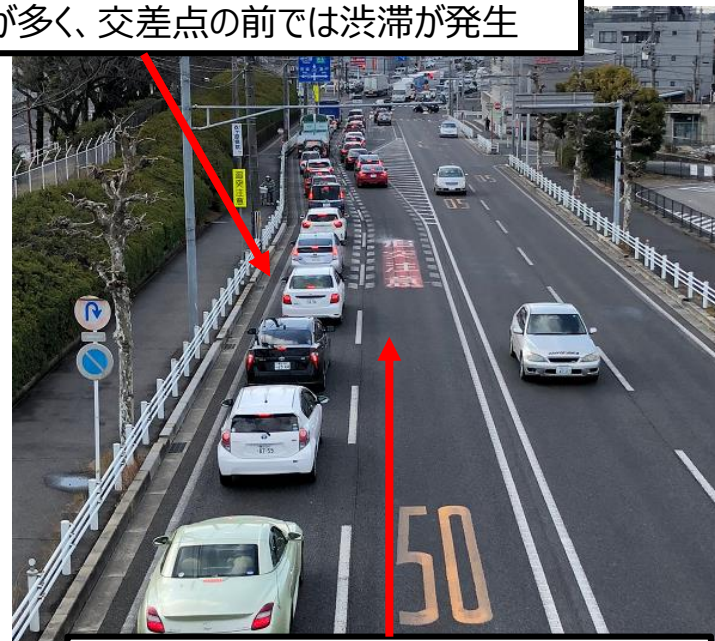
#### ① 豊田市東新町2丁目交差点

**ABS : 18回,**  
**晴時ABS発生率 : 0.000205**  
**雨時ABS発生率 : 0.00148**  
**(晴時の約7倍)**

交通量が多く、交差点の前では渋滞が発生

下り坂でスピードが出やすい道路構造

箇所名	ABSの発生原因の推定	道路及び交通対策案(抜粋)
① 豊田市東新町2丁目交差点 (国道153号線)	交通量が多く、渋滞が起きやすい道路で、雨天時はさらに視界が悪くなることから、路面状況が見えづらい。	<ul style="list-style-type: none"> <li>・路面標示の塗り直し</li> <li>・横断歩道の前出し</li> </ul>
	下り坂でスピードが出やすい道路で、雨天時は晴天時に比べ、路面が滑りやすい。	<ul style="list-style-type: none"> <li>・交差点内の道路舗装の補修</li> <li>・ドットラインの延伸</li> </ul>

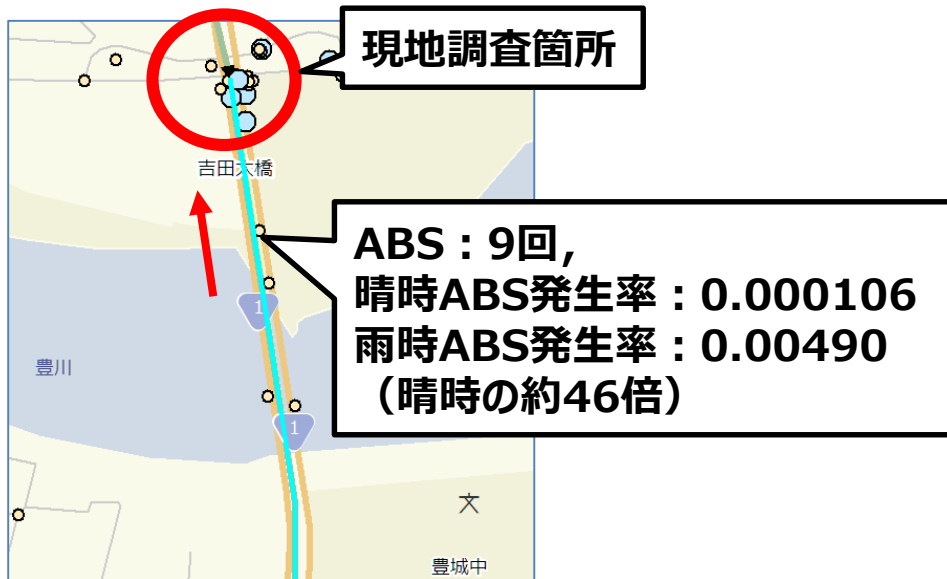
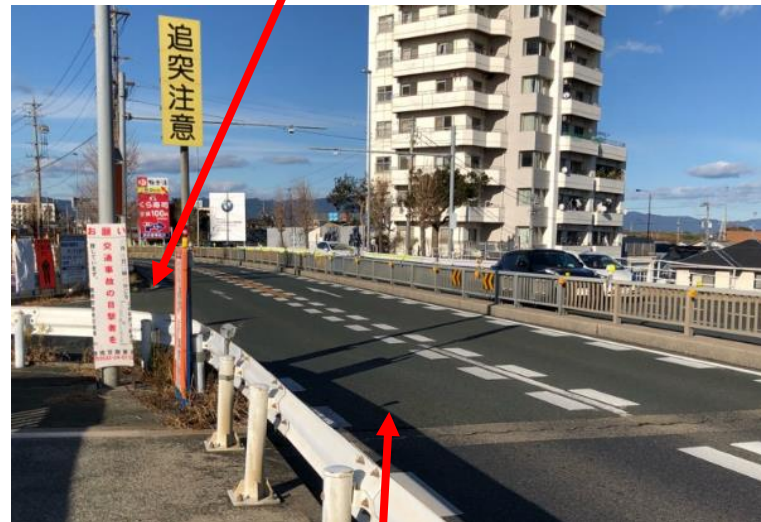
#### ②豊橋市下地町地内交差点

抜け道利用として、堤防道路への左折車が多い

見通しのいい直線でスピードが出やすい

箇所名	ABSの発生原因の推定	道路及び交通対策案(抜粋)
②豊橋市下地町地内交差点 (国道1号線)	長い直線道路でスピードが出やすく、堤防道路へ左折する車が多い上、雨天時は前方の状況が見えづらい。	<ul style="list-style-type: none"> <li>・交差点ありの警戒標識の設置</li> <li>・「追突注意」の路面標示</li> <li>・「追突注意」看板の手前へ位置変更</li> </ul>

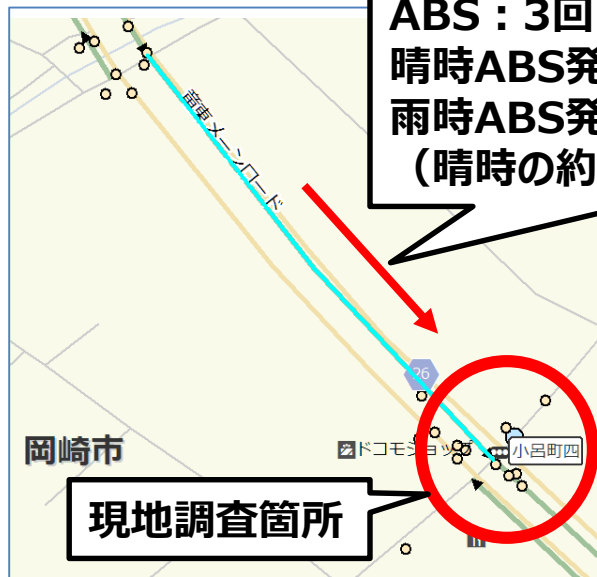
#### ③岡崎市小呂町4丁目交差点

ABS : 3回,  
 晴時ABS発生率 : 0.000087  
 雨時ABS発生率 : 0.0018  
 (晴時の約20倍)

ややカーブのかかった道路構造

箇所名	ABSの発生原因の推定	道路及び交通対策案(抜粋)
③岡崎市小呂町4丁目交差点 (岡崎環状線)	手前の交差点信号が青になり、車が進み始めると、該当の交差点信号が赤となり、ブレーキを踏む事が多く、ややカーブのかかった道路構造であり、雨天時は前方及び路面の状況が見えづらい。	<ul style="list-style-type: none"> <li>・「信号あり」の警戒標識設置</li> <li>・「事故注意」の路面表示</li> <li>・信号サイクルの変更 (H30.2.28変更実施済)</li> </ul>

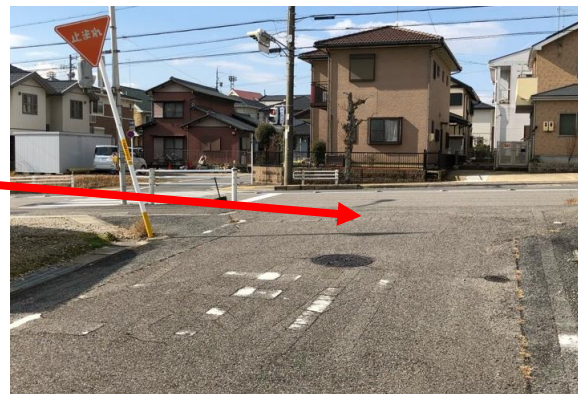
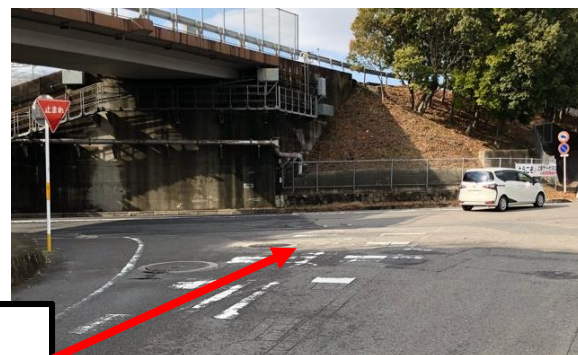
#### ④ 豊田市永覚町上長根付近

交差点の歩道が盛り上がり、  
交差点としての視認性が悪い

**ABS : 11回,**  
**晴時ABS発生率 : 0.000332**  
**雨時ABS発生率 : 0.00652**  
**(晴時の約20倍)**

下り坂の途中にある交差点は  
過去に出合頭事故が発生

箇所名	ABSの発生原因の推定	道路及び交通対策案(抜粋)
④ 豊田市永覚町上長根付近 (県道76号線)	下り坂のスピードが出やすい道路で、路面標示が薄くなっており、雨天時は路面の状況が見えづらい。	<ul style="list-style-type: none"> <li>区画線の修繕</li> <li>交差点警戒標識の設置</li> <li>減速マーク(ドット)の設置</li> </ul>

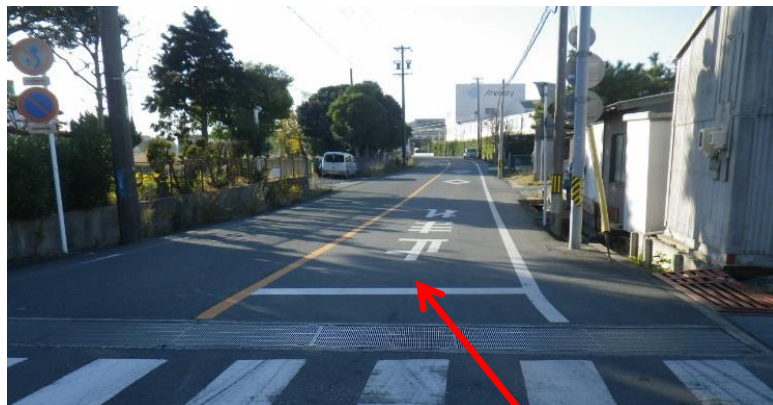
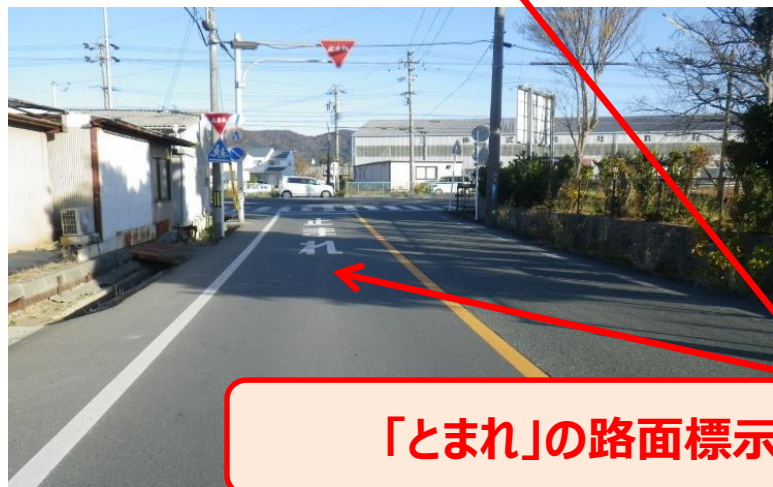
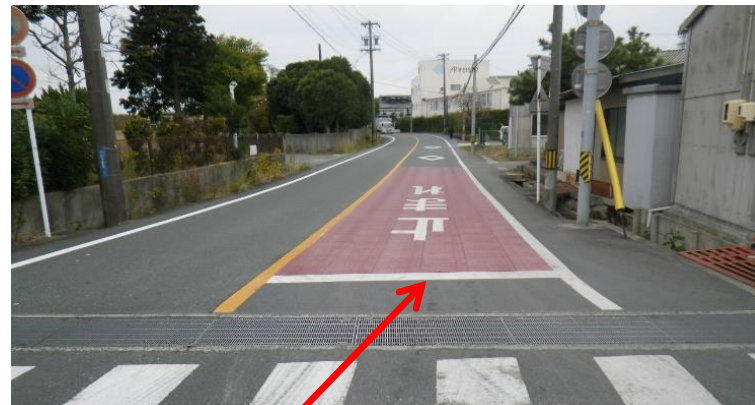
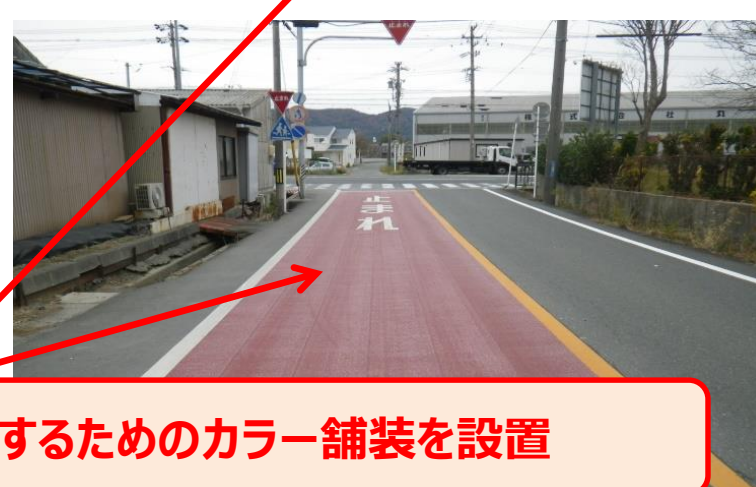
## ①（幹）国道1号（側）豊橋市道（豊橋市二川町東向山） 対策時期（平成29年7月）

対策前

対策後

「とまれ」の路面標示を強調するためのカラー舗装を設置

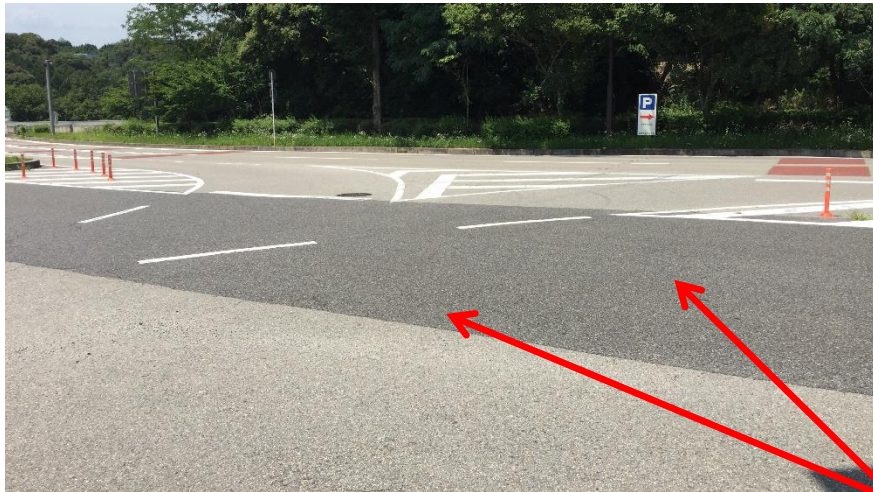
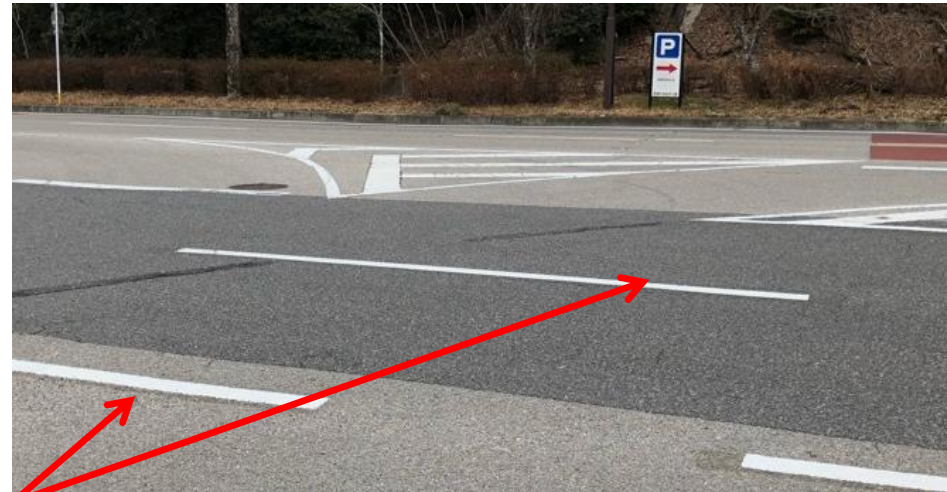
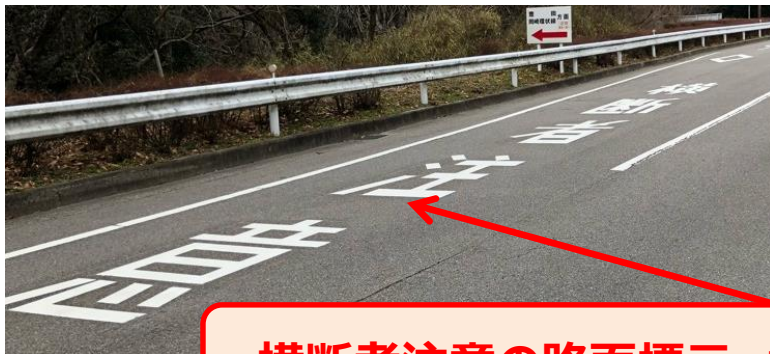
# ③(幹)岡崎市道 (側)岡崎市道 (岡崎市 中央総合公園西) 対策時期(平成30年1月)

対策前

対策後

交差点内の車線境界線の設置

横断者注意の路面標示、カラー段差(5mm)の設置

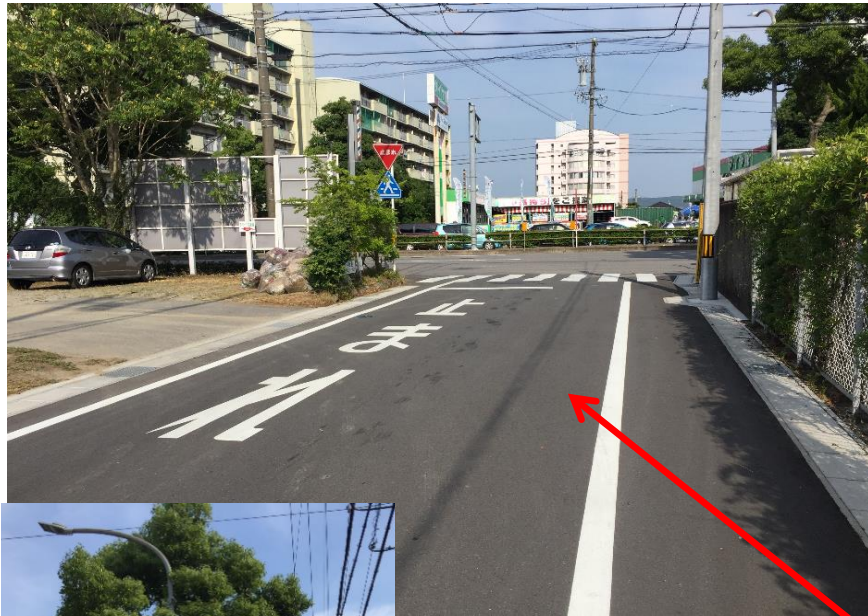
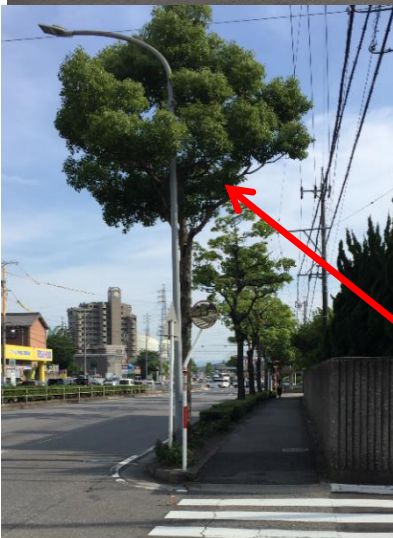
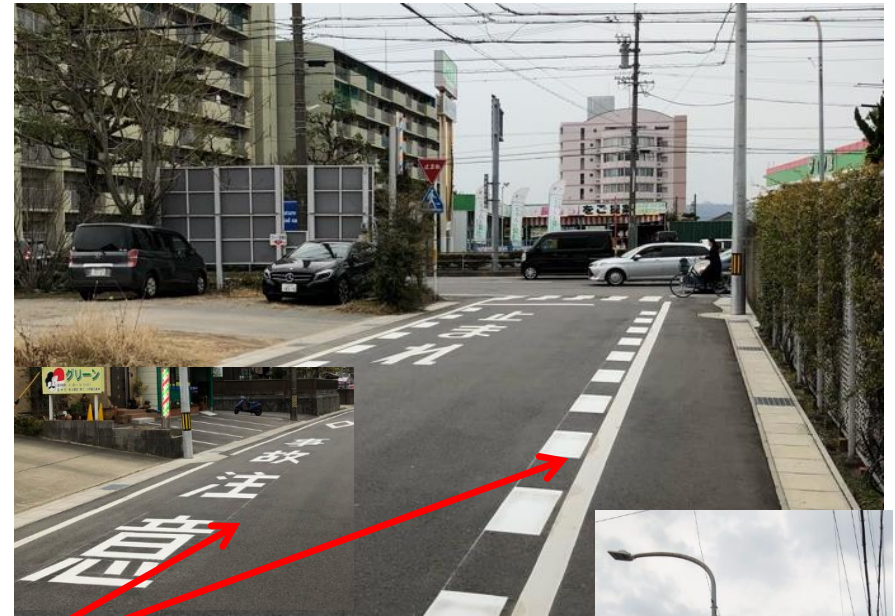
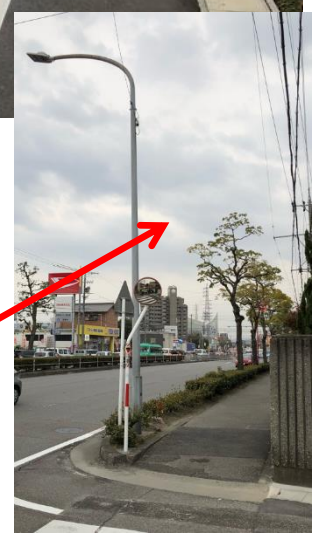
# ⑤(幹)県道26号 (側)岡崎市道 (岡崎市 光が丘交差点北) 対策時期(平成30年2月)

## 対策前

## 対策後

ドットマーク、事故注意の路面標示の設置

見通しを妨げる街路樹の伐採

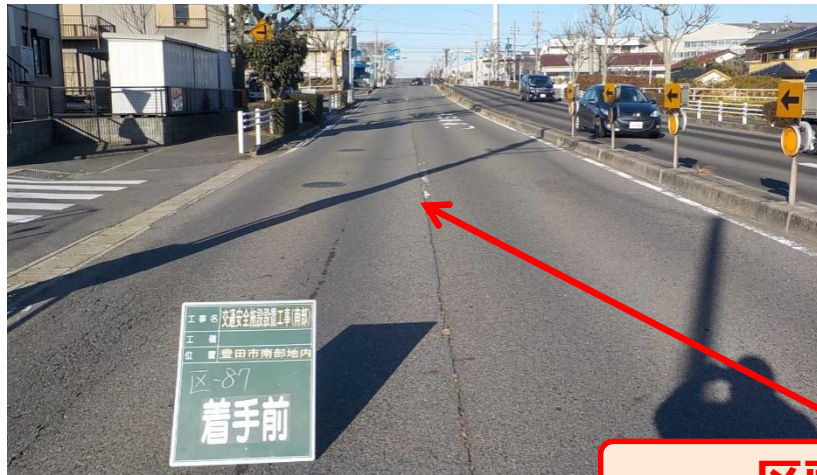
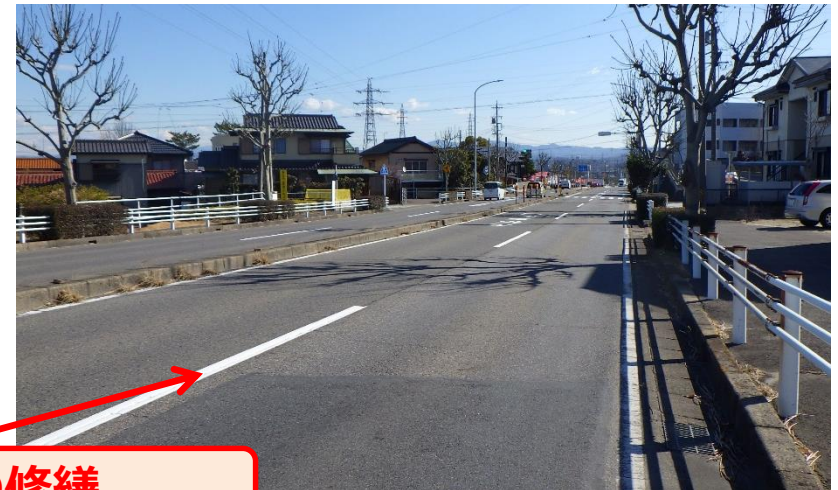
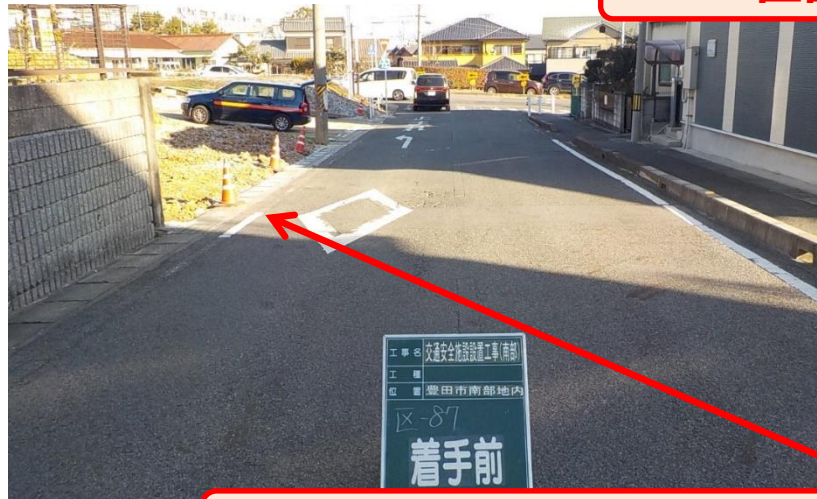
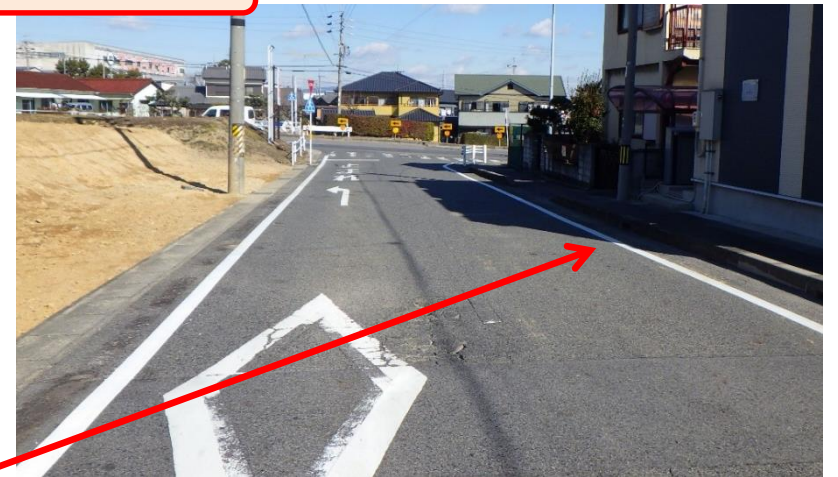
# ⑦ (幹)豊田市道 (側)豊田市道 (豊田市緑ヶ丘1交差点北) 対策時期(平成30年1月)

## 対策前

## 対策後

区画線の修繕

外側線の幅を4.5→5.0mへ変更、外側線の修繕

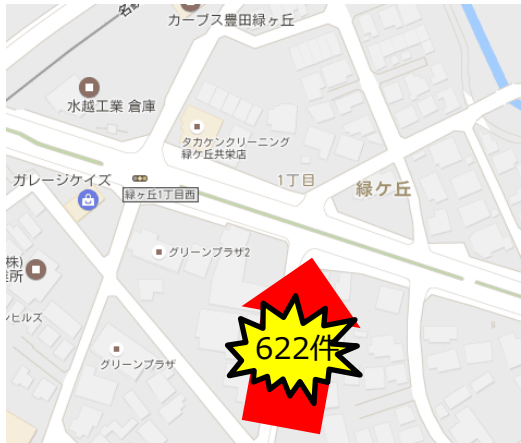
## (例) 豊田市緑ヶ丘1交差点北

…高車速停止エリア進入情報 (数字は件数)

道路構造上の問題	道路及び交通対策(抜粋)
従道路	交差点西側にある盛土の影響で、「止まれ」の停止線を越えなければ、側面方向からの車を視認しづらい。	<ul style="list-style-type: none"> <li>・横断歩道、停止線の前出し</li> <li>・カラー舗装による「止まれ」の強調</li> </ul>
主要道路歩道	下り坂で自転車のスピードが出やすく、歩道は車にとって死角になりやすい。	<ul style="list-style-type: none"> <li>・「歩行者自転車注意看板」設置</li> </ul>
