県営鳴海住宅始め
3 住宅実施方針等検討業務

調 査 報 告 書

平成30年3月

一般財団法人 東海技術センター

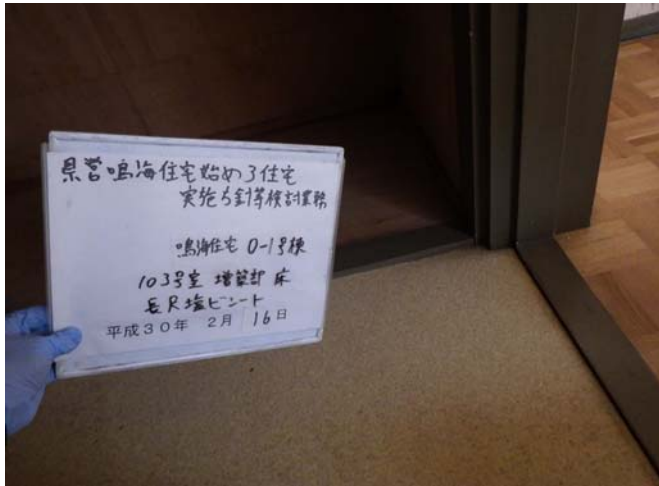
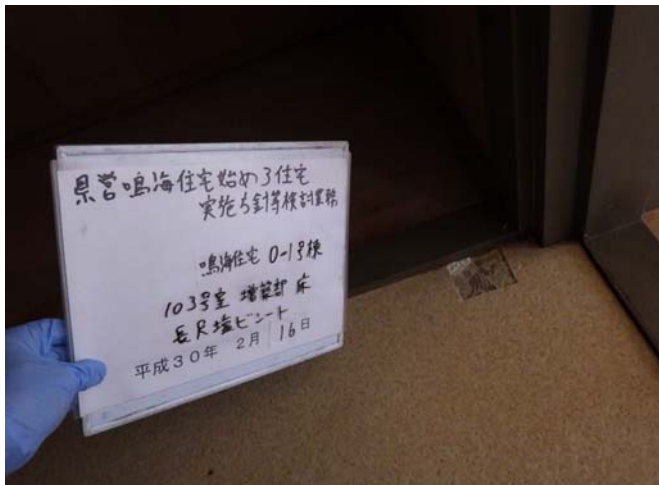
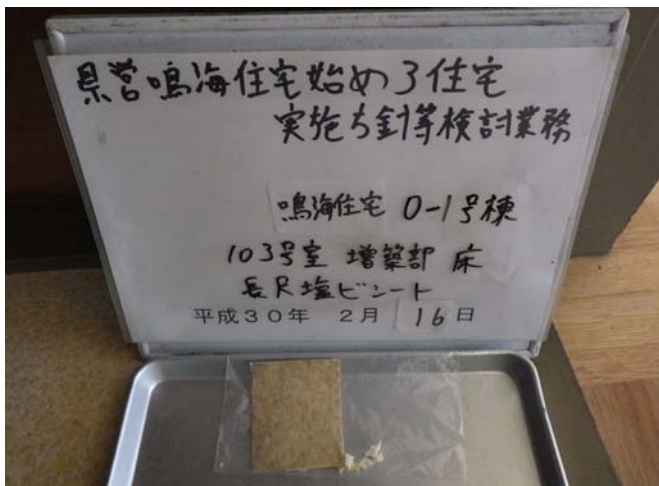
県営鳴海住宅始め 3住宅実施方針等検討業務
検体番号:17121835-001 県営鳴海住宅 0-1号棟 1階103号室 増築部 床 長尺塩ビシート 〈写真説明〉
採取前
調査日: 平成30年2月16日

県営鳴海住宅始め 3住宅実施方針等検討業務
検体番号:17121835-001 県営鳴海住宅 0-1号棟 1階103号室 増築部 床 長尺塩ビシート 〈写真説明〉
採取状況
調査日: 平成30年2月16日

県営鳴海住宅始め 3住宅実施方針等検討業務
検体番号:17121835-001 県営鳴海住宅 0-1号棟 1階103号室 増築部 床 長尺塩ビシート 〈写真説明〉
採取後
調査日: 平成30年2月16日

県営鳴海住宅始め 3住宅実施方針等検討業務
検体番号:17121835-001 県営鳴海住宅 0-1号棟 1階103号室 増築部 床 長尺塩ビシート 〈写真説明〉
採取試料
調査日: 平成30年2月16日

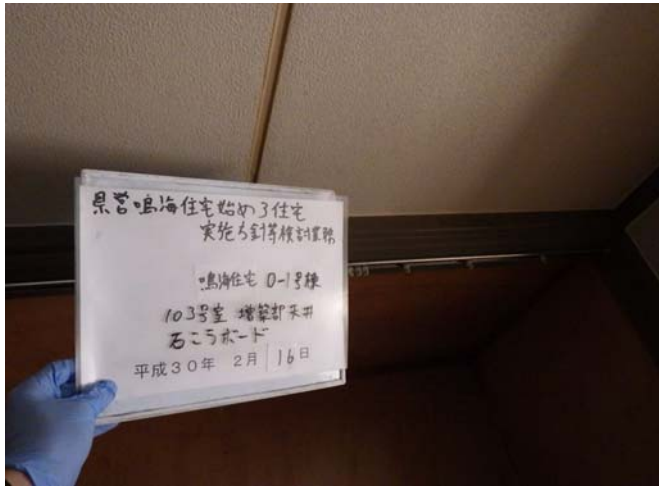
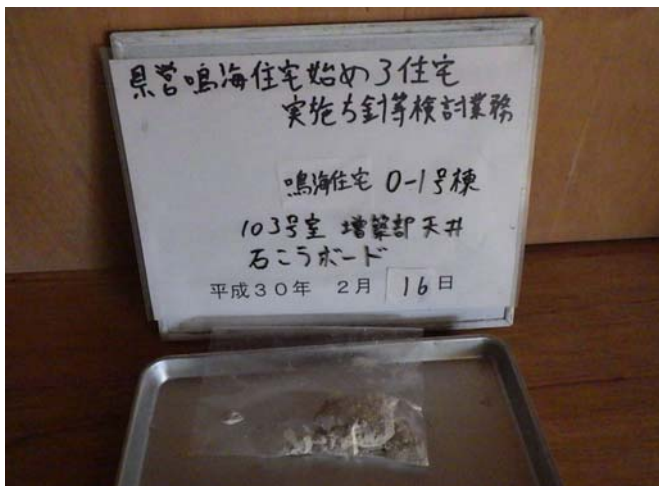
<p>県営鳴海住宅始め 3住宅実施方針等検討業務</p>
<p>検体番号:17121835-002 県営鳴海住宅 0-1号棟 1階103号室 増築部天井 石こうボード 〈写真説明〉</p>
<p>採取前</p>
<p>調査日: 平成30年2月16日</p>

<p>県営鳴海住宅始め 3住宅実施方針等検討業務</p>
<p>検体番号:17121835-002 県営鳴海住宅 0-1号棟 1階103号室 増築部天井 石こうボード 〈写真説明〉</p>
<p>採取状況</p>
<p>調査日: 平成30年2月16日</p>

<p>県営鳴海住宅始め 3住宅実施方針等検討業務</p>
<p>検体番号:17121835-002 県営鳴海住宅 0-1号棟 1階103号室 増築部天井 石こうボード 〈写真説明〉</p>
<p>採取後</p>
<p>調査日: 平成30年2月16日</p>

<p>県営鳴海住宅始め 3住宅実施方針等検討業務</p>
<p>検体番号:17121835-002 県営鳴海住宅 0-1号棟 1階103号室 増築部天井 石こうボード 〈写真説明〉</p>
<p>採取試料</p>
<p>調査日: 平成30年2月16日</p>

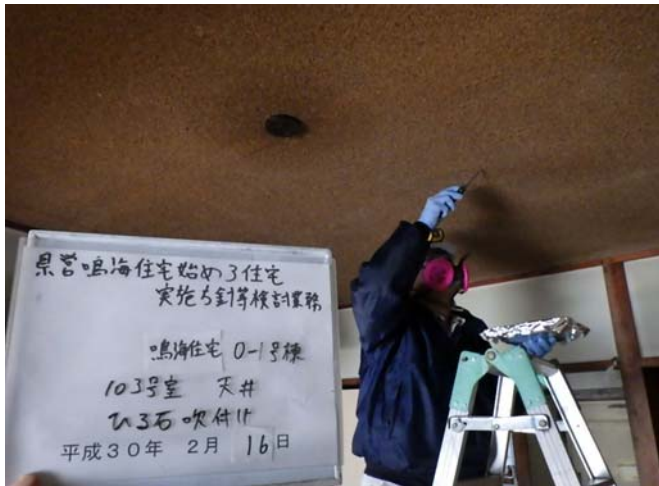
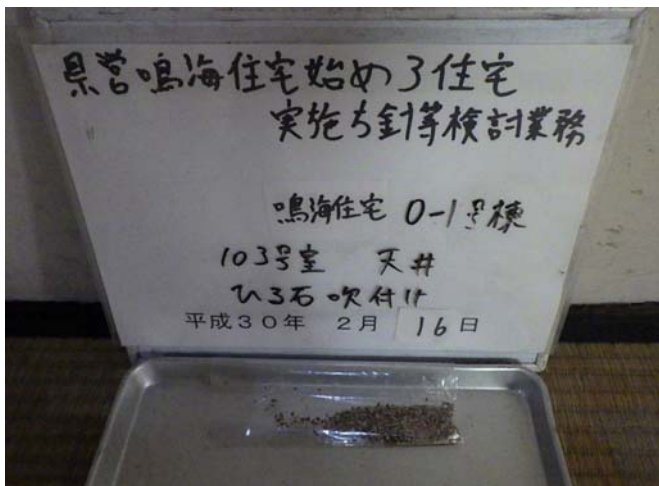
県営鳴海住宅始め 3住宅実施方針等検討業務
検体番号:17107418-003 県営鳴海住宅 0-1号棟 1階103号室 既存部天井 ひる石吹付け 〈写真説明〉
採取前
調査日: 平成30年2月16日

県営鳴海住宅始め 3住宅実施方針等検討業務
検体番号:17107418-003 県営鳴海住宅 0-1号棟 1階103号室 既存部天井 ひる石吹付け 〈写真説明〉
採取状況
調査日: 平成30年2月16日

県営鳴海住宅始め 3住宅実施方針等検討業務
検体番号:17107418-003 県営鳴海住宅 0-1号棟 1階103号室 既存部天井 ひる石吹付け 〈写真説明〉
採取後
調査日: 平成30年2月16日

県営鳴海住宅始め 3住宅実施方針等検討業務
検体番号:17107418-003 県営鳴海住宅 0-1号棟 1階103号室 既存部天井 ひる石吹付け 〈写真説明〉
採取試料
調査日: 平成30年2月16日

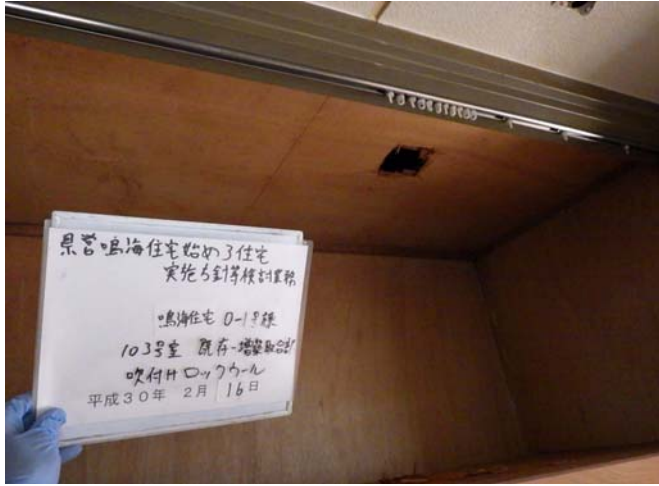
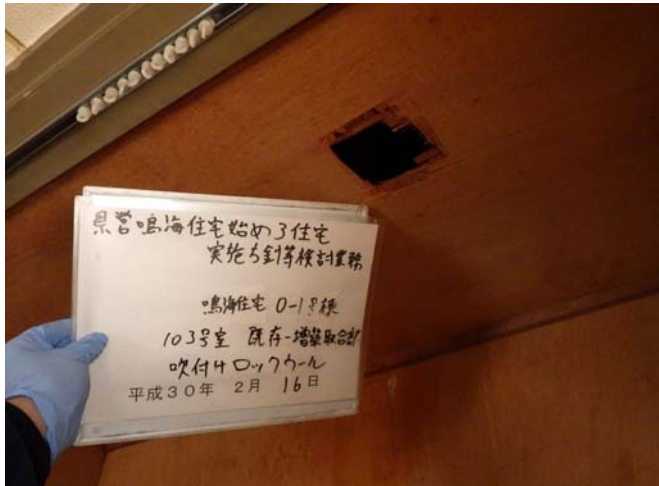
<p>県営鳴海住宅始め 3住宅実施方針等検討業務</p>
<p>検体番号:17107418-004 県営鳴海住宅 0-1号棟 1階103号室 既存-増築取合部 天井裏 吹付ロックウール 〈写真説明〉</p>
<p>採取前</p>
<p>調査日: 平成30年2月16日</p>

<p>県営鳴海住宅始め 3住宅実施方針等検討業務</p>
<p>検体番号:17107418-004 県営鳴海住宅 0-1号棟 1階103号室 既存-増築取合部 天井裏 吹付ロックウール 〈写真説明〉</p>
<p>採取状況</p>
<p>調査日: 平成30年2月16日</p>

<p>県営鳴海住宅始め 3住宅実施方針等検討業務</p>
<p>検体番号:17107418-004 県営鳴海住宅 0-1号棟 1階103号室 既存-増築取合部 天井裏 吹付ロックウール 〈写真説明〉</p>
<p>採取後</p>
<p>調査日: 平成30年2月16日</p>

<p>県営鳴海住宅始め 3住宅実施方針等検討業務</p>
<p>検体番号:17107418-004 県営鳴海住宅 0-1号棟 1階103号室 既存-増築取合部 天井裏 吹付ロックウール 〈写真説明〉</p>
<p>採取試料</p>
<p>調査日: 平成30年2月16日</p>

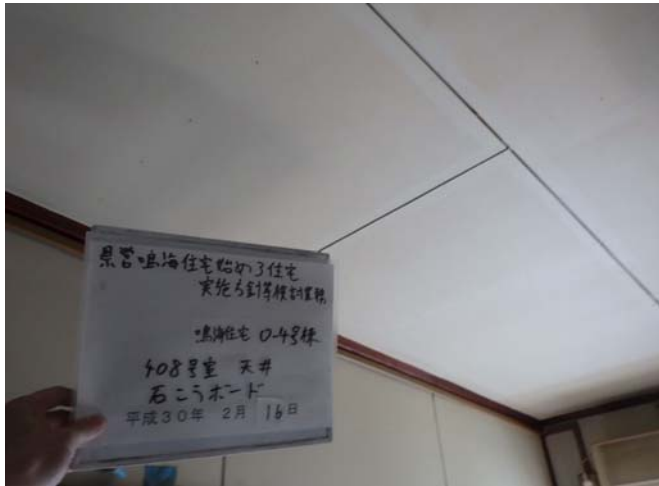
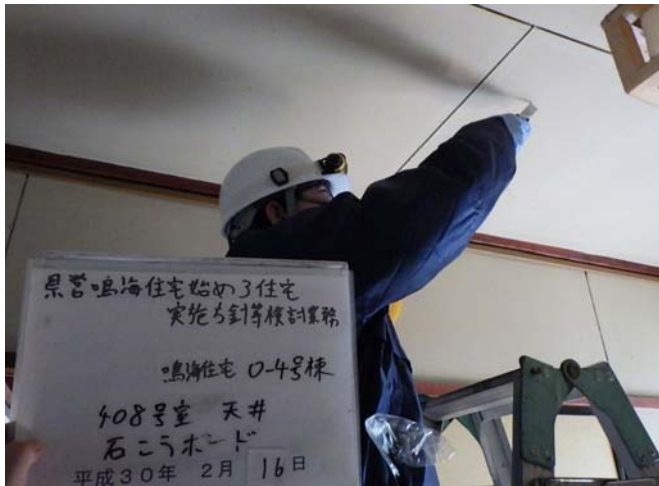
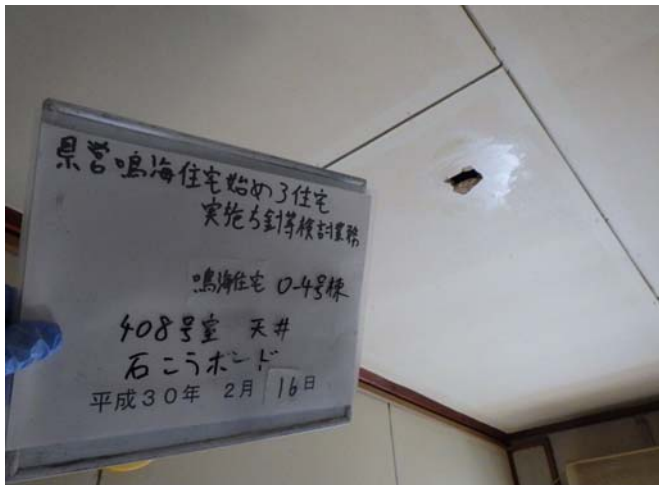
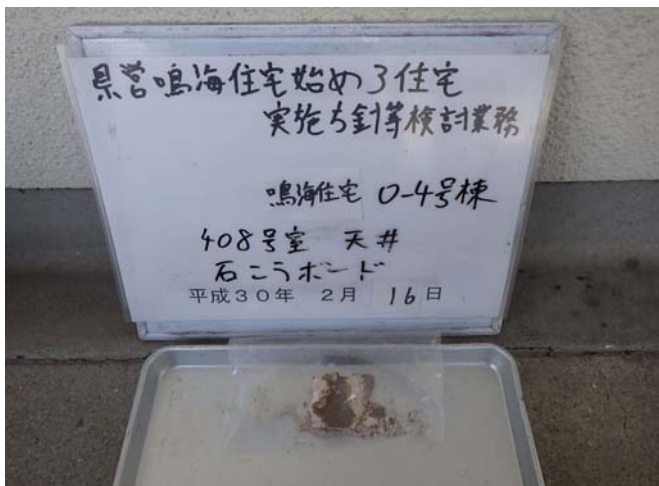
<p>県営鳴海住宅始め 3住宅実施方針等検討業務</p>
<p>検体番号 : 17121835-005 県営鳴海住宅 0-4号棟 4階408号室 天井 石こうボード 〈写真説明〉</p>
<p>採取前</p>
<p>調査日 : 平成30年2月16日</p>

<p>県営鳴海住宅始め 3住宅実施方針等検討業務</p>
<p>検体番号 : 17121835-005 県営鳴海住宅 0-4号棟 4階408号室 天井 石こうボード 〈写真説明〉</p>
<p>採取状況</p>
<p>調査日 : 平成30年2月16日</p>

<p>県営鳴海住宅始め 3住宅実施方針等検討業務</p>
<p>検体番号 : 17121835-005 県営鳴海住宅 0-4号棟 4階408号室 天井 石こうボード 〈写真説明〉</p>
<p>採取後</p>
<p>調査日 : 平成30年2月16日</p>

<p>県営鳴海住宅始め 3住宅実施方針等検討業務</p>
<p>検体番号 : 17121835-005 県営鳴海住宅 0-4号棟 4階408号室 天井 石こうボード 〈写真説明〉</p>
<p>採取試料</p>
<p>調査日 : 平成30年2月16日</p>
