県営鳴海住宅始め  
3 住宅実施方針等検討業務

調 査 報 告 書

一般財団法人 東海技術センター

調査対象建築物において、アスベスト（石綿）含有建材の有無を調査することを目的とした。

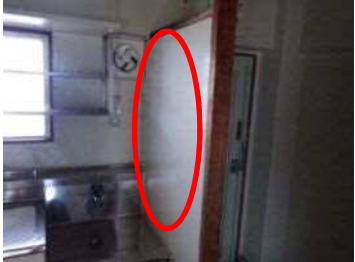
| 確認箇所 | 建材名称 | 備考 |
|---|---|--|
| 居室 レンジ台横 壁 | 石綿板 | |

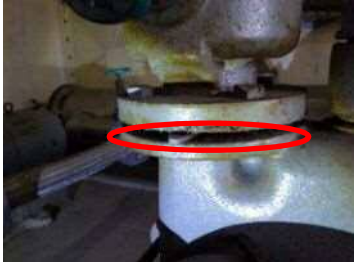
| 確認箇所 | 建材名称 | 備考 |
|---|---|--|
| 汚水処理場 配管継手部 | ガスケット | |

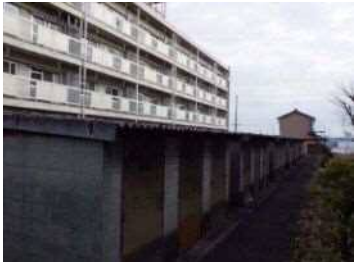
| 確認箇所 | 建材名称 | 備考 |
|---|---|--|
| 西春住宅 物置 屋根 | 波形スレート | |

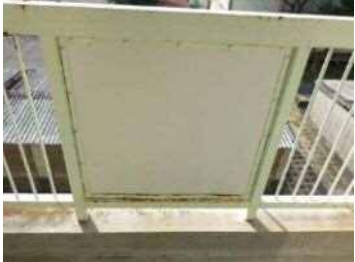
| 確認箇所 | 建材名称 | 備考 |
|---|---|--|
| ベランダ 隔て板、目隠し | 石綿板 | |

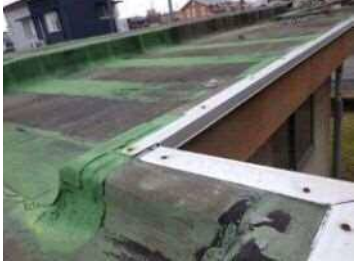
| 確認箇所 | 建材名称 | 備考 |
|---|---|--|
| 各棟 屋根 | アスファルト<br>ルーフィング | |

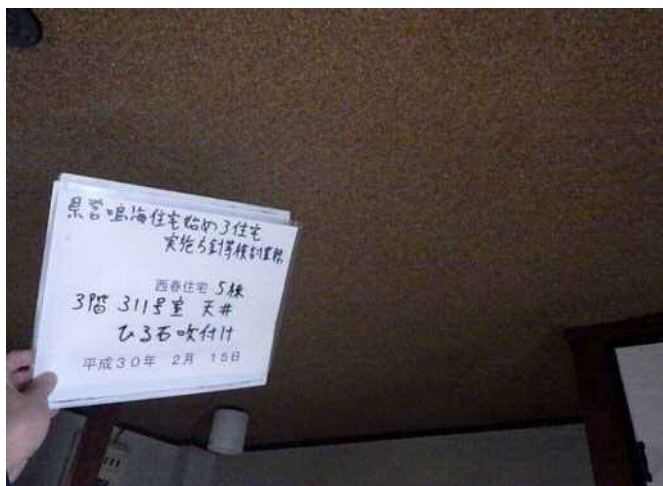
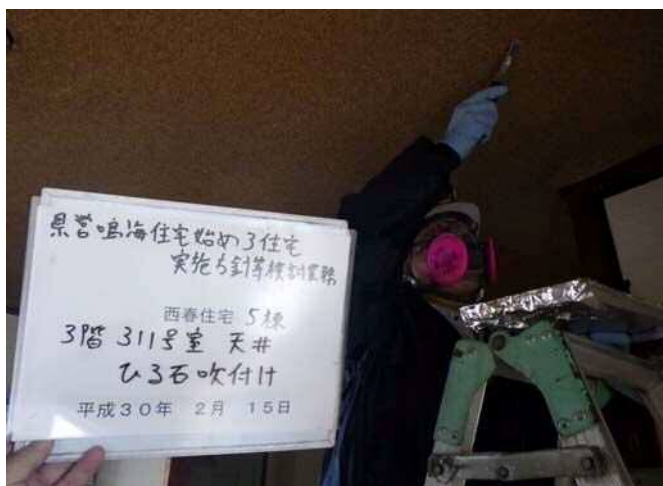
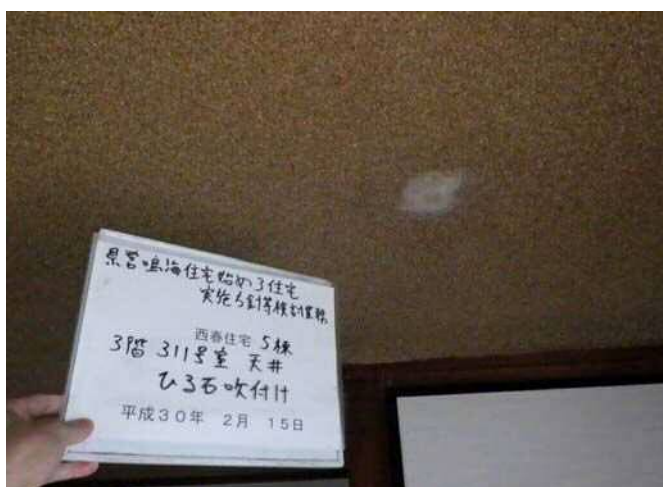
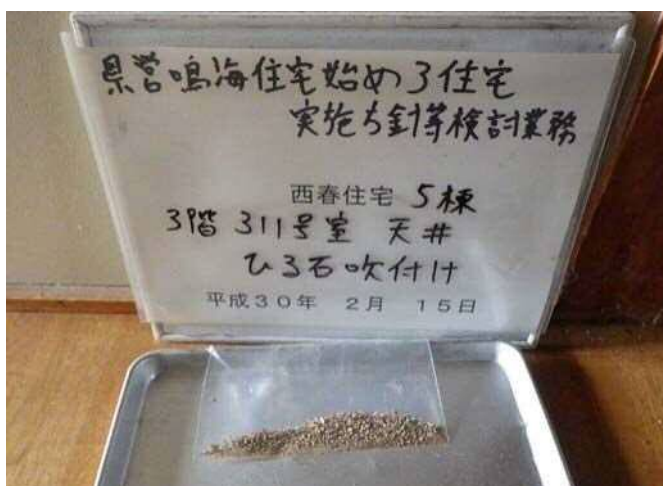
| 分析結果<br>報告書番号 | 試料<br>採取場所 | 建材名称 | 定性分析結果 | | 備考 |
|---|---|---|---|---|---|
| 17121798-001 | 5号棟 3階<br>311号室 天井 | ひる石吹付け | 無 | — | — |

| 検体番号 : 17121798-001<br>県営西春住宅 5号棟<br>3階 311号室 天井<br>ひる石吹付け<br>〈写真説明〉 |
| 採取前 |

| 採取状況 |

| 採取後 |

| 採取試料 |

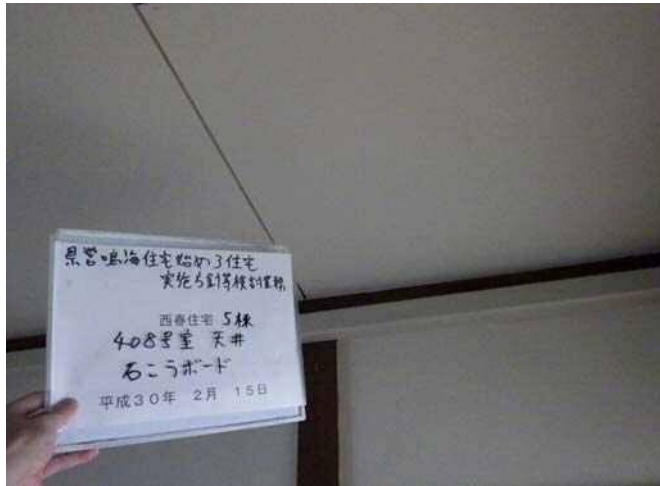
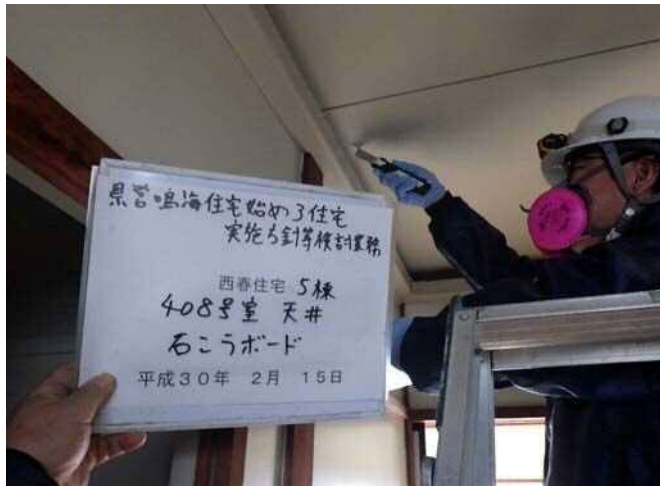
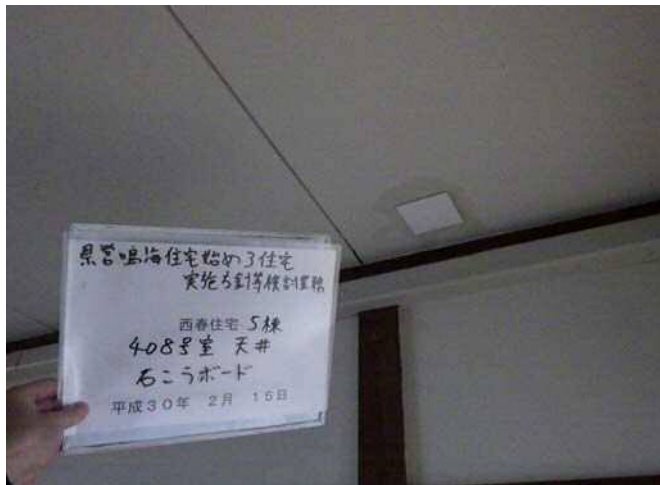
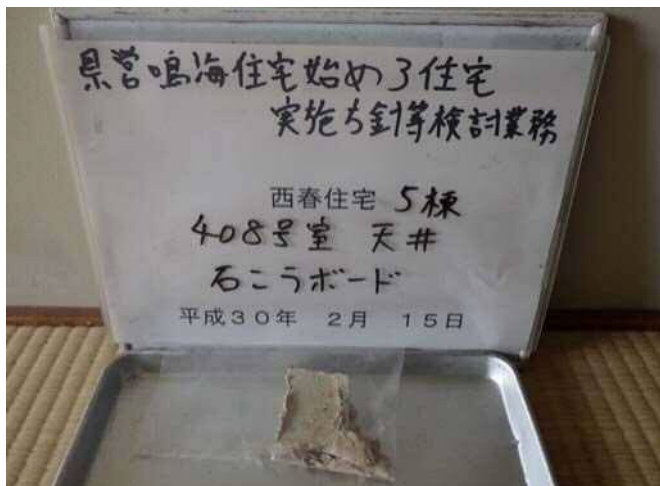
| 分析結果<br>報告書番号 | 試料<br>採取場所 | 建材名称 | 定性分析結果 | | 備考 |
|---|---|---|---|---|---|
| 17121798-002 | 5号棟 4階<br>408号室 天井 | 石こうボード | 無 | — | — |

| 検体番号:17121798-002<br>県営西春住宅5号棟<br>4階408号室 天井<br>石こうボード<br>〈写真説明〉 |
| 採取前 |

| 採取状況 |

| 採取後 |

| 採取試料 |

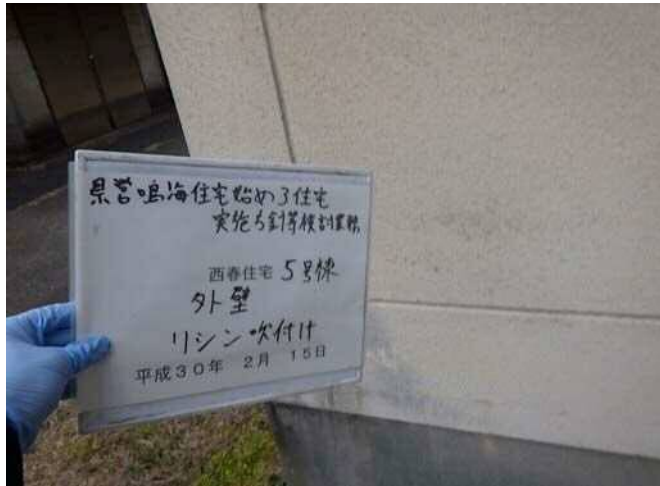
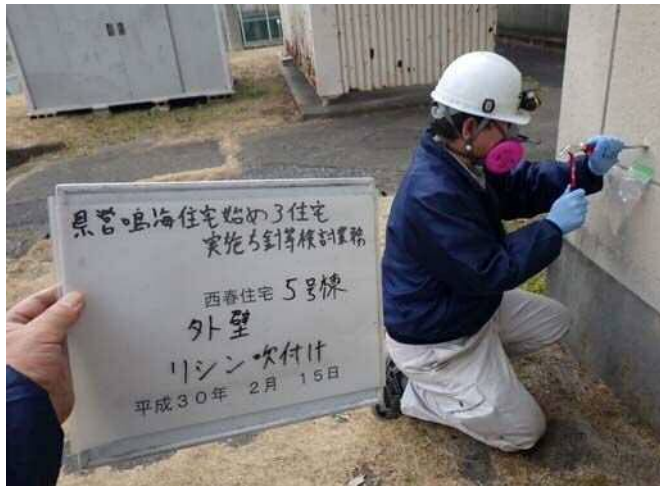
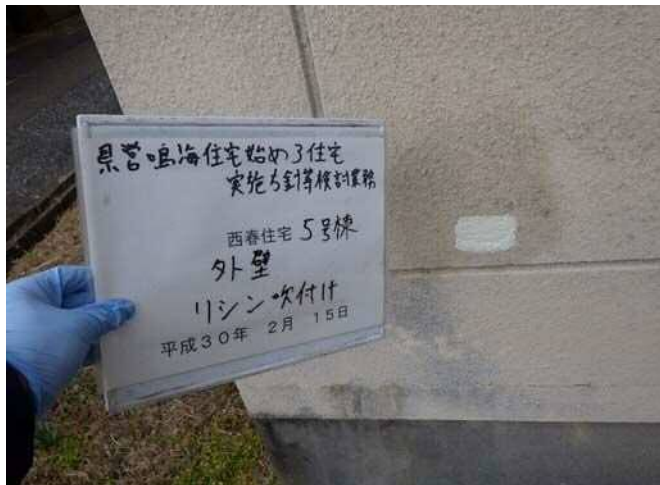
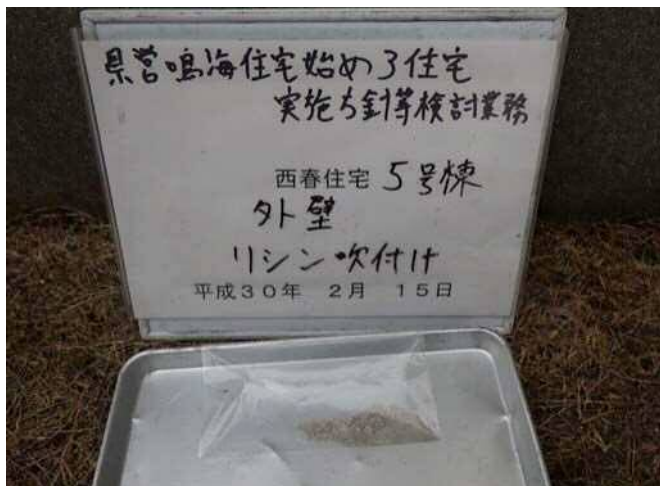
| 分析結果<br>報告書番号 | 試料<br>採取場所 | 建材名称 | 定性分析結果 | | 備考 |
|---|---|---|---|---|---|
| 17121798-003 | 5号棟 外壁 | リシン吹付け | 無 | — | — |

| <p>検体番号:17121798-003<br/>県営西春住宅5号棟<br/>外壁<br/>リシン吹付け<br/>〈写真説明〉</p> |
| <p>採取前</p> |

| <p>採取状況</p> |

| <p>採取後</p> |

| <p>採取試料</p> |

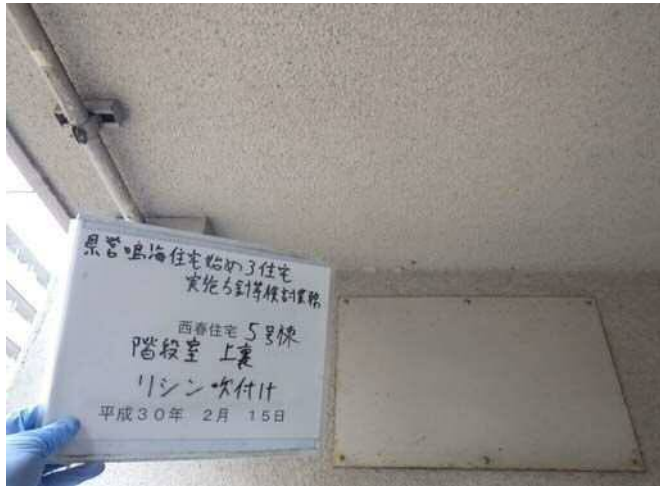
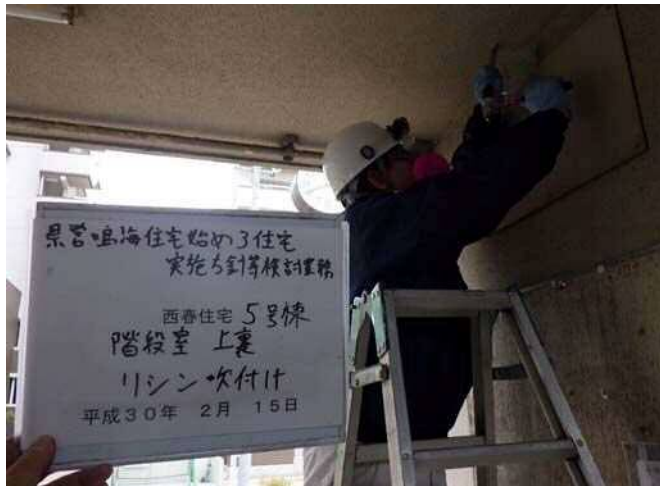
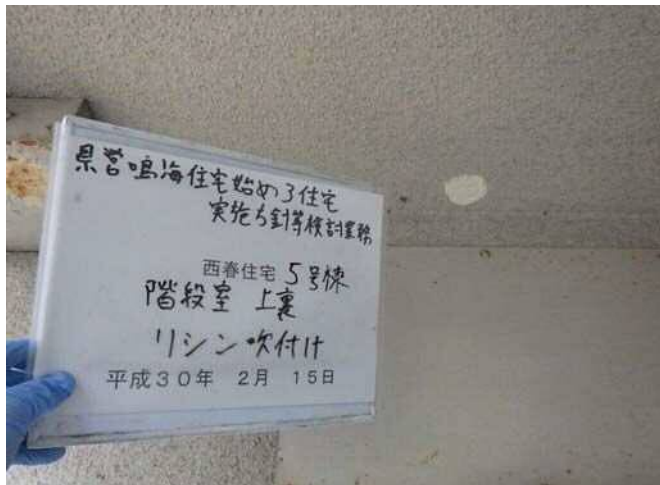
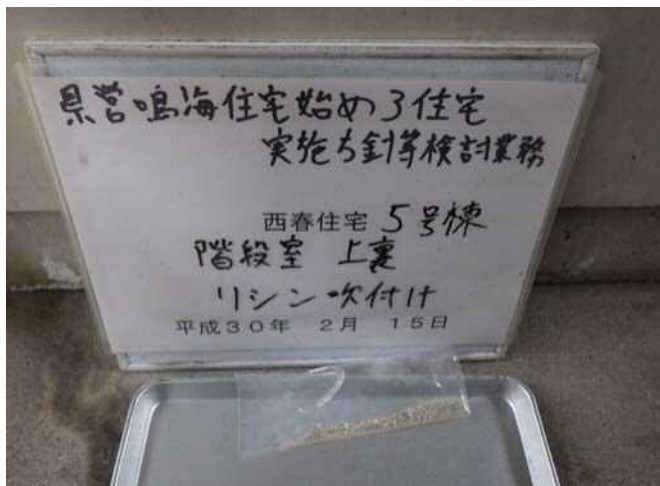
| 分析結果<br>報告書番号 | 試料<br>採取場所 | 建材名称 | 定性分析結果 | | 備考 |
|---|---|---|---|---|---|
| 17121798-004 | 5号棟 階段室 上裏 | リシン吹付け | 無 | — | — |

| 検体番号:17121798-004<br>県営西春住宅5号棟<br>階段室 上裏<br>リシン吹付け<br>〈写真説明〉 |
| 採取前 |

| 採取状況 |

| 採取後 |

| 採取試料 |

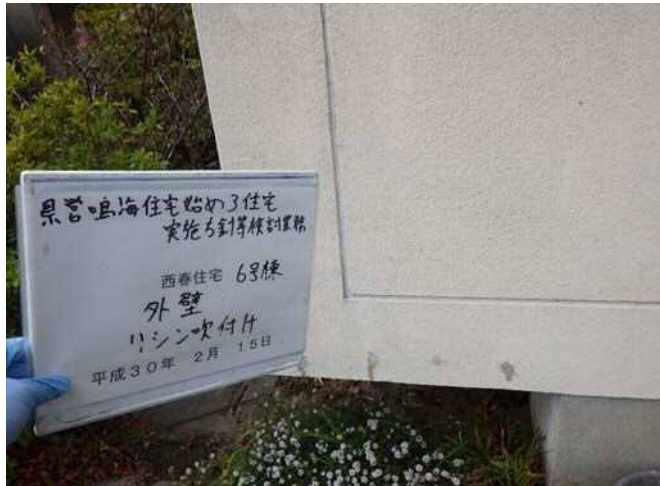
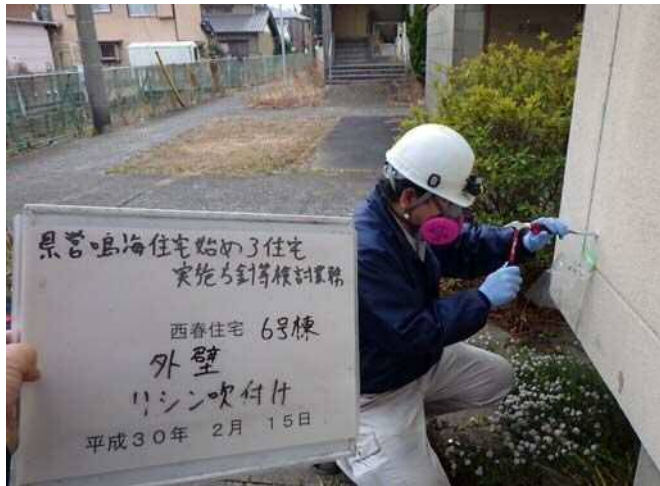
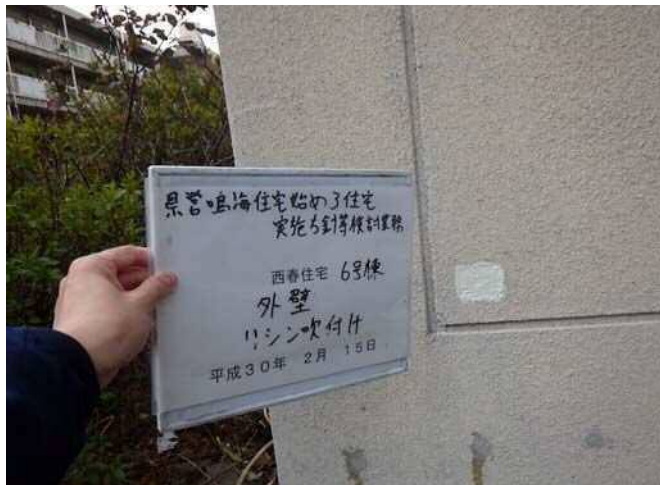
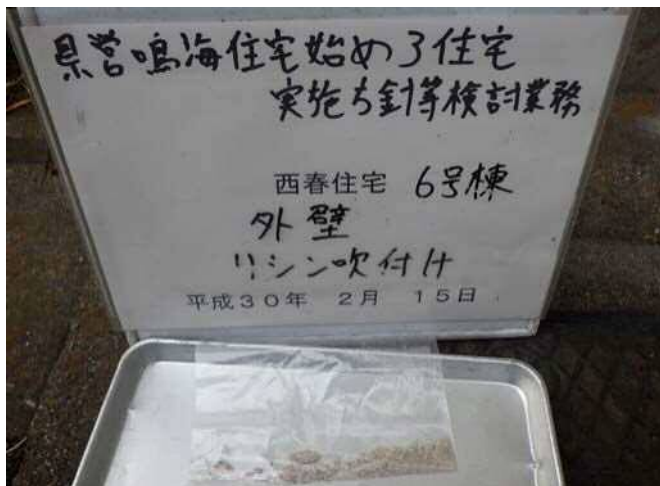
| 分析結果<br>報告書番号 | 試料<br>採取場所 | 建材名称 | 定性分析結果 | | 備考 |
|---|---|---|---|---|---|
| 17121798-005 | 6号棟 外壁 | リシン吹付け | 無 | — | — |

| 検体番号:17121798-005<br>県営西春住宅6号棟<br>外壁<br>リシン吹付け<br>〈写真説明〉 |
| 採取前 |

| 採取状況 |

| 採取後 |

| 採取試料 |

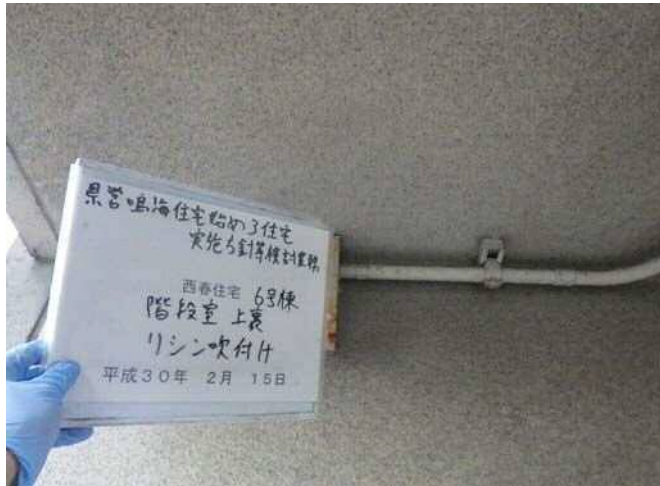
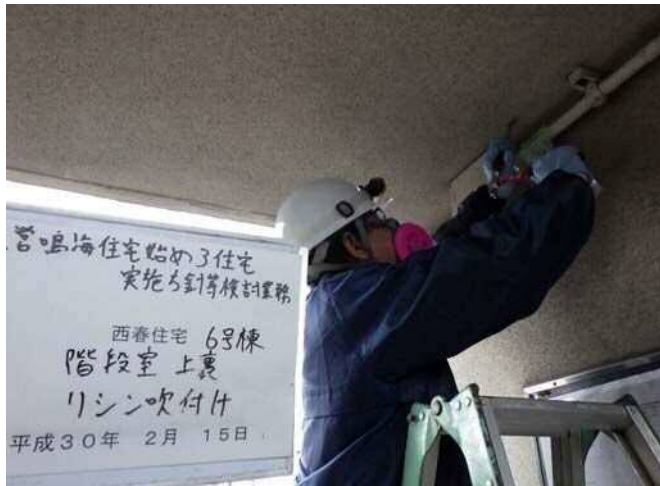
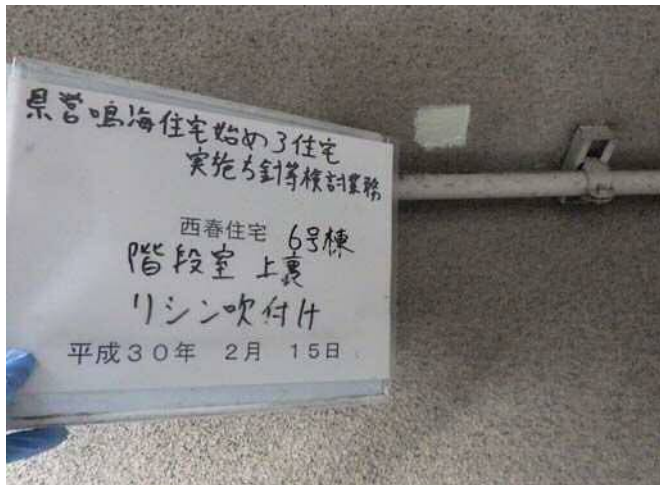
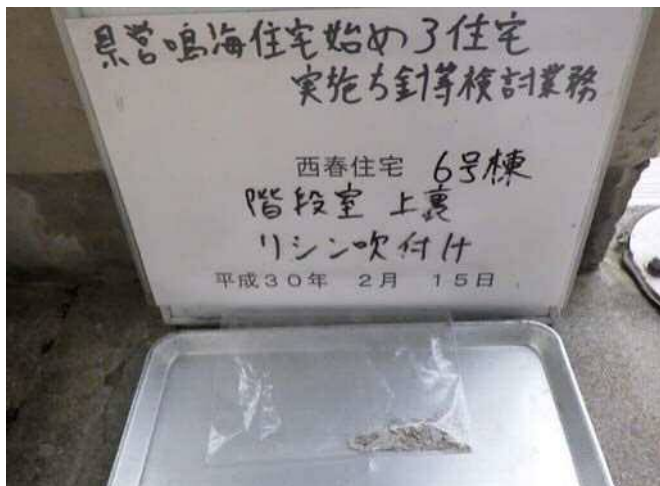
| 分析結果<br>報告書番号 | 試料<br>採取場所 | 建材名称 | 定性分析結果 | | 備考 |
|---|---|---|---|---|---|
| 17121798-006 | 6号棟 階段室 上裏 | リシン吹付け | 無 | — | — |

| 検体番号:17121798-006<br>県営西春住宅6号棟<br>階段室 上裏<br>リシン吹付け<br>〈写真説明〉 |
| 採取前 |

| 採取状況 |

| 採取後 |

| 採取試料 |

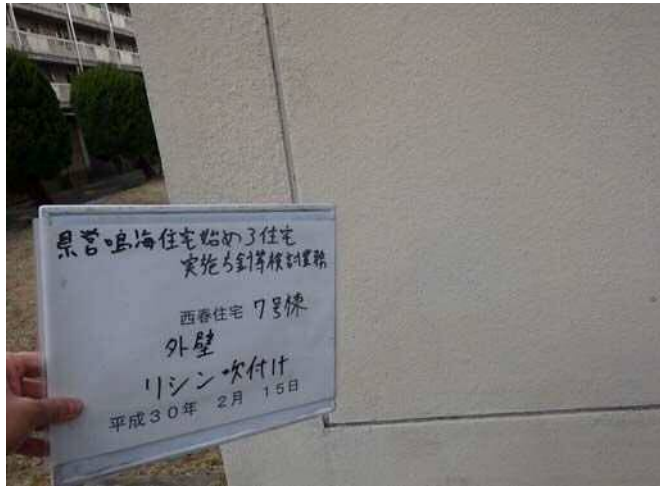
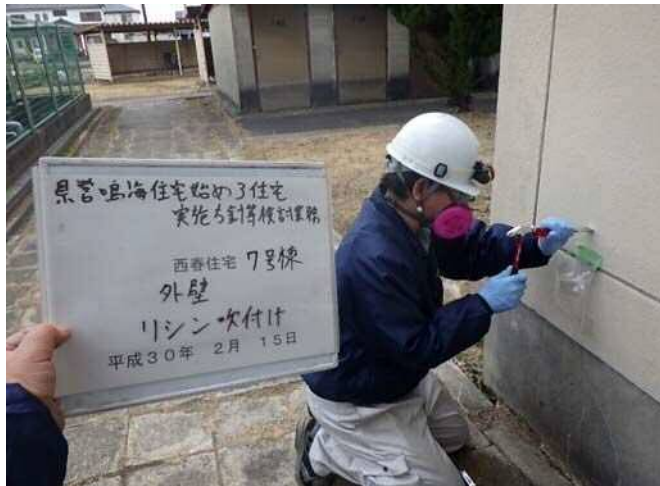
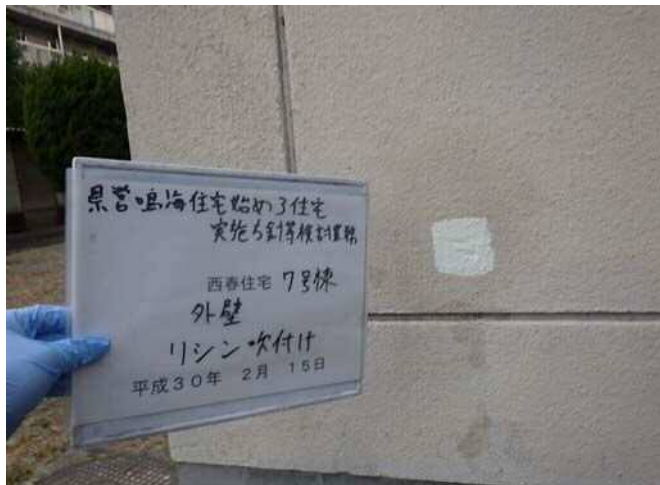
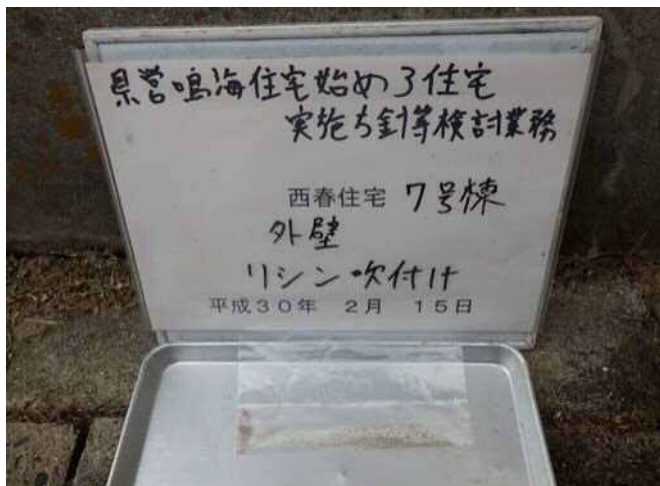
| 分析結果<br>報告書番号 | 試料<br>採取場所 | 建材名称 | 定性分析結果 | | 備考 |
|---|---|---|---|---|---|
| 17121798-007 | 7号棟 外壁 | リシン吹付け | 無 | — | — |

| <p>検体番号:17121798-007<br/>県営西春住宅7号棟<br/>外壁<br/>リシン吹付け<br/>〈写真説明〉</p> |
| <p>採取前</p> |

| <p>採取状況</p> |

| <p>採取後</p> |

| <p>採取試料</p> |

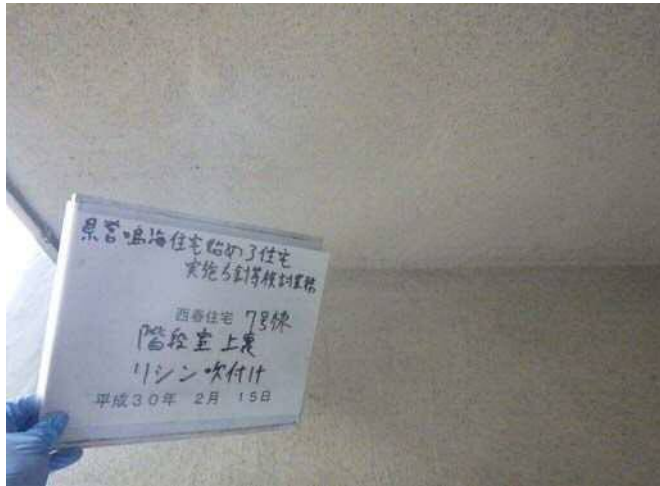
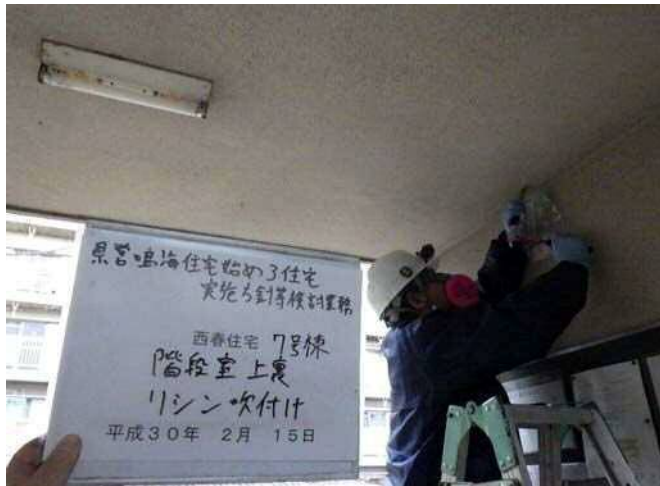
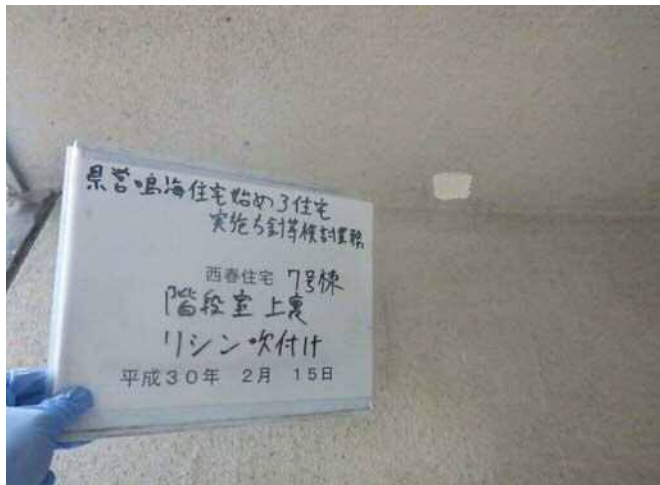
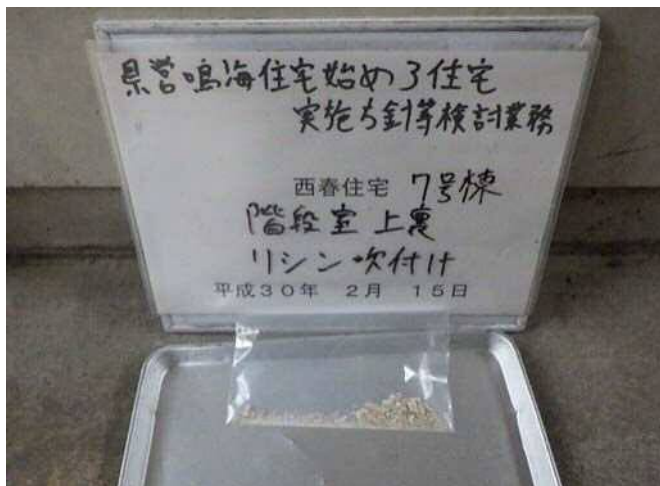
| 分析結果<br>報告書番号 | 試料<br>採取場所 | 建材名称 | 定性分析結果 | | 備考 |
|---|---|---|---|---|---|
| 17121798-008 | 7号棟 階段室 上裏 | リシン吹付け | 無 | — | — |

| 検体番号:17121798-008<br>県営西春住宅7号棟<br>階段室 上裏<br>リシン吹付け<br>〈写真説明〉 |
| 採取前 |

| 採取状況 |

| 採取後 |

| 採取試料 |

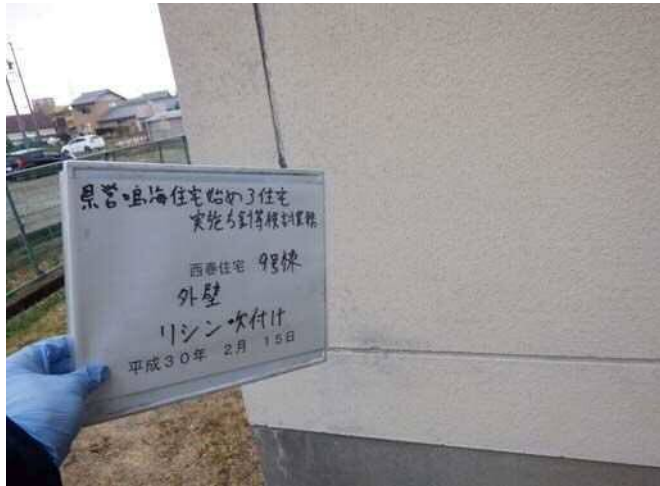
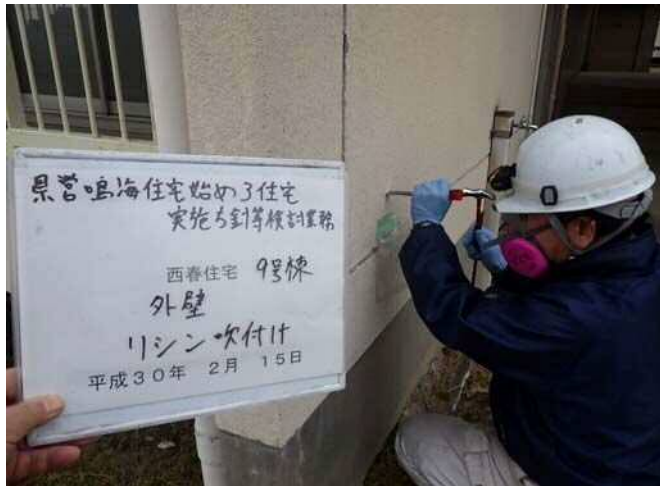
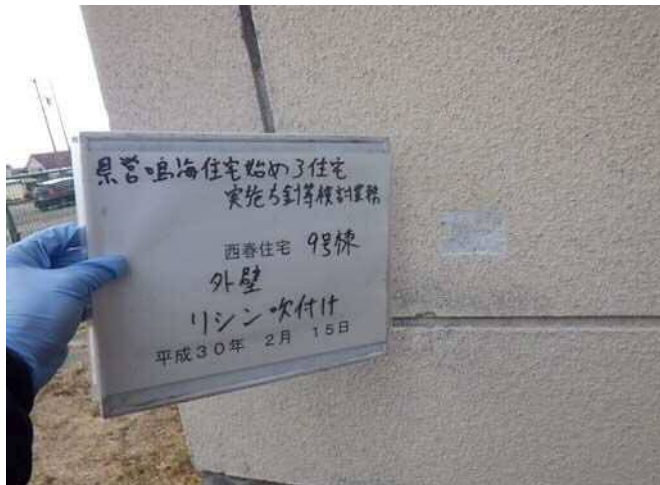
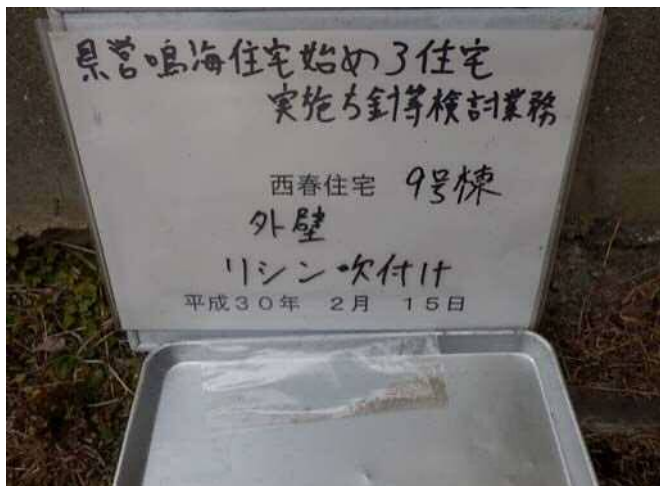
| 分析結果<br>報告書番号 | 試料<br>採取場所 | 建材名称 | 定性分析結果 | | 備考 |
|---|---|---|---|---|---|
| 17121798-009 | 9号棟 外壁 | リシン吹付け | 無 | — | — |

| 検体番号:17121798-009<br>県営西春住宅9号棟<br>外壁<br>リシン吹付け<br>〈写真説明〉 |
| 採取前 |

| 採取状況 |

| 採取後 |

| 採取試料 |

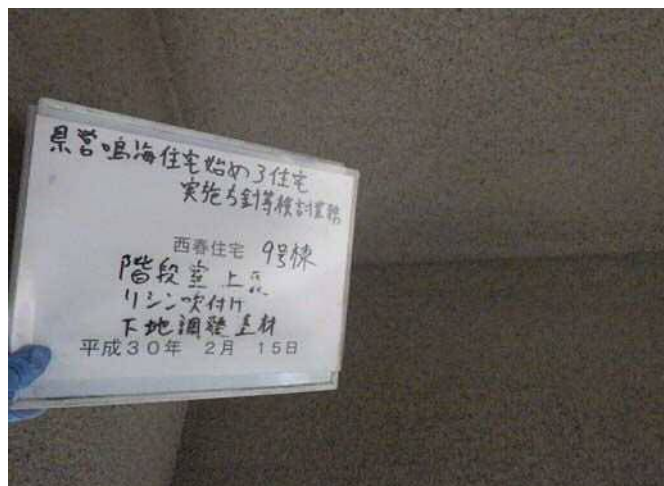
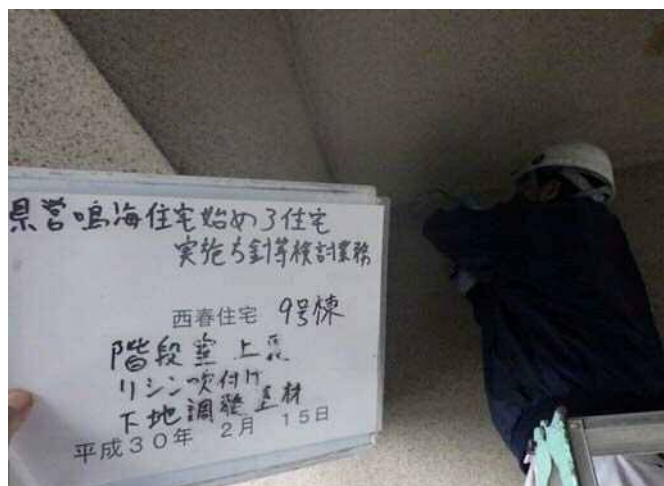
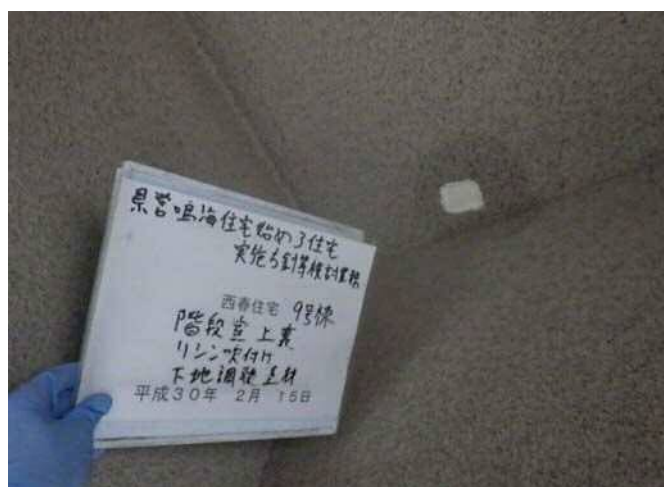
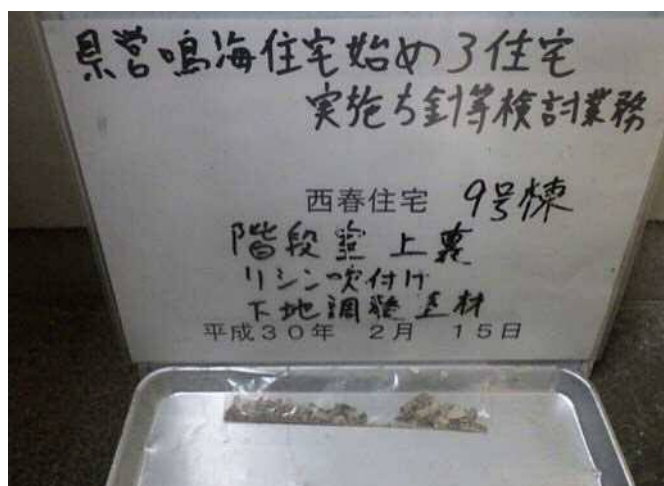
| 分析結果<br>報告書番号 | 試料<br>採取場所 | 建材名称 | 定性分析結果 | | 備考 |
|---|---|---|---|---|---|
| 17121798-010 | 9号棟 階段室 上裏 | リシン吹付け | 無 | — | — |

| 検体番号:17121798-010<br>県営西春住宅9号棟<br>階段室 上裏<br>リシン吹付け<br><写真説明> |
| 採取前 |

| 採取状況 |

| 採取後 |

| 採取試料 |

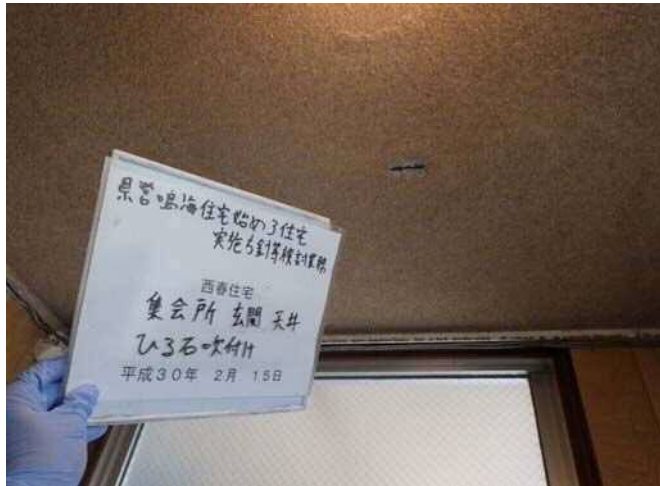
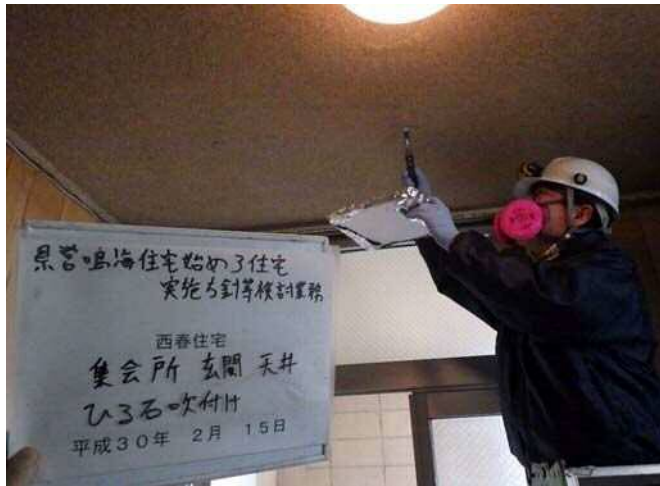
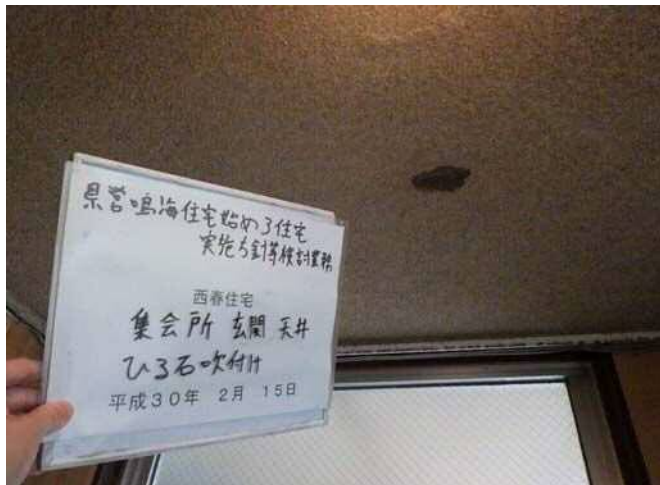
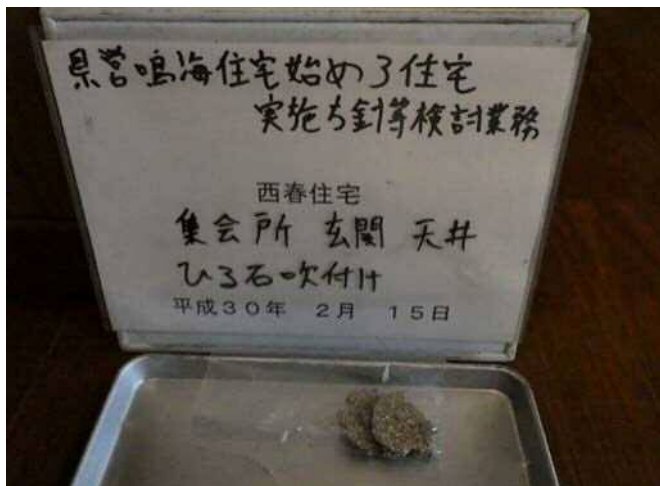
| 分析結果<br>報告書番号 | 試料<br>採取場所 | 建材名称 | 定性分析結果 | | 備考 |
|---|---|---|---|---|---|
| 17121798-011 | 集会所 玄関 天井 | ひる石吹付け | 無 | — | — |

| 検体番号 : 17121798-011<br>県営西春住宅 集会場<br>玄関 天井<br>ひる石吹付け<br>〈写真説明〉 |
| 採取前 |

| 採取状況 |

| 採取後 |

| 採取試料 |

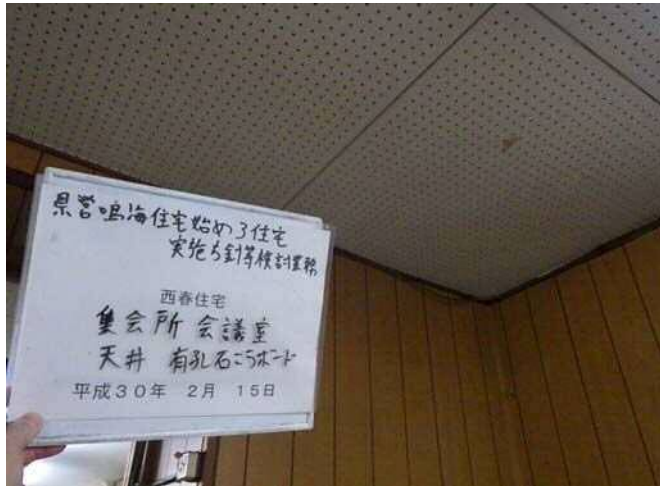
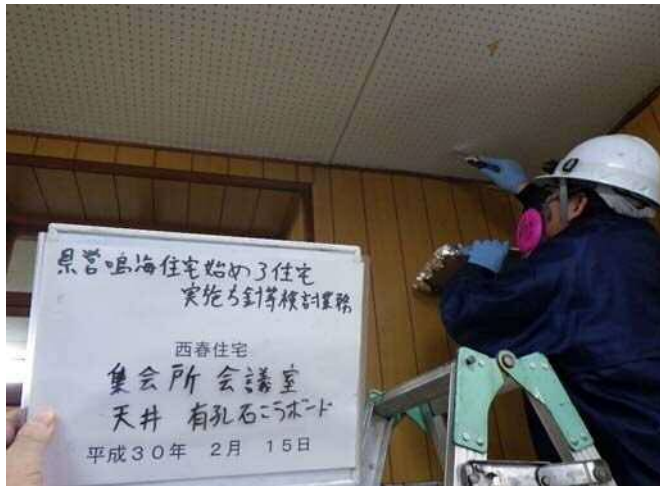
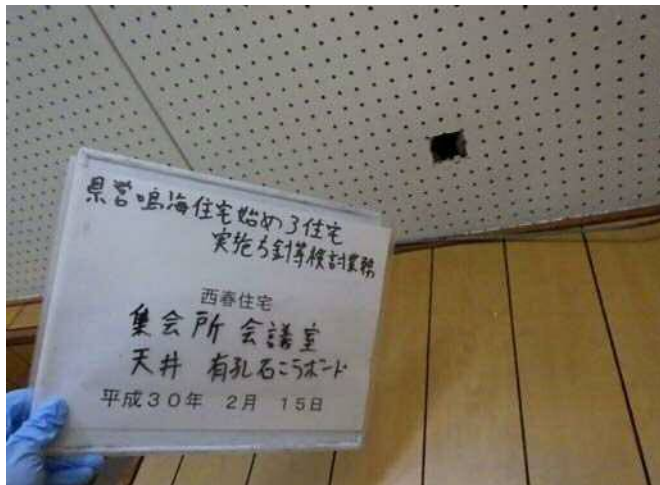
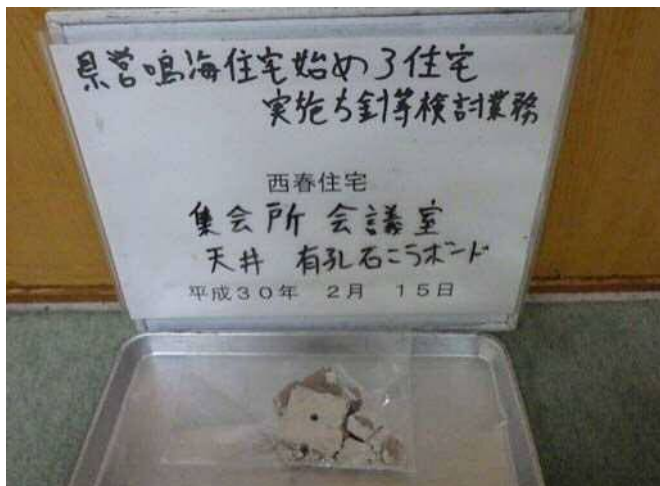
| 分析結果<br>報告書番号 | 試料<br>採取場所 | 建材名称 | 定性分析結果 | | 備考 |
|---|---|---|---|---|---|
| 17121798-012 | 集会所 会議室 天井 | 有孔石こうボード | 無 | — | — |

| 検体番号:17121798-012<br>県営西春住宅 集会場<br>会議室 天井<br>有孔石こうボード<br>〈写真説明〉 |
| 採取前 |

| 採取状況 |

| 採取後 |

| 採取試料 |

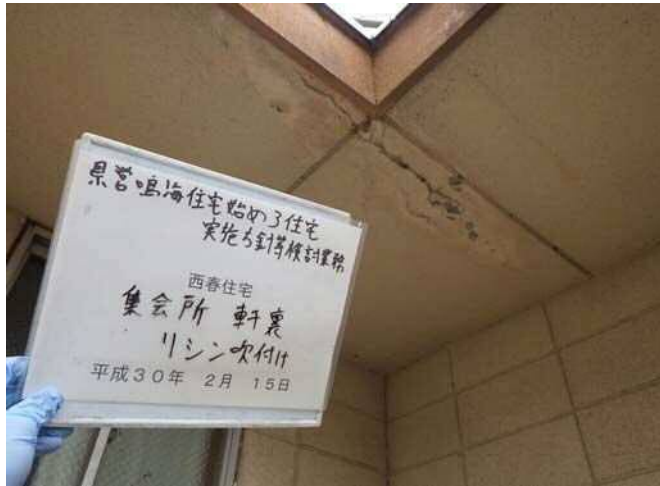
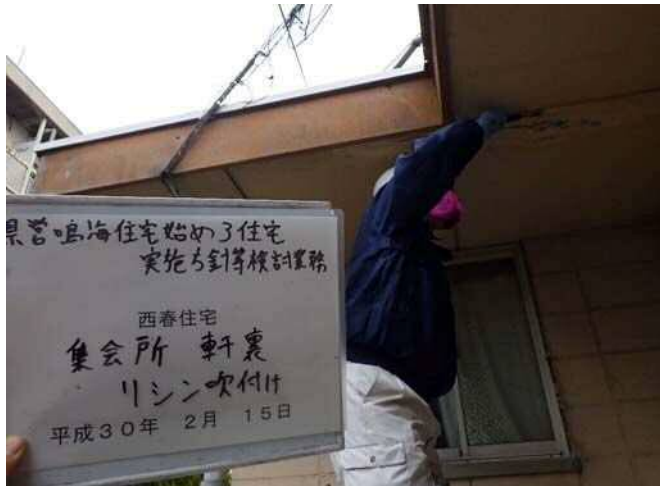
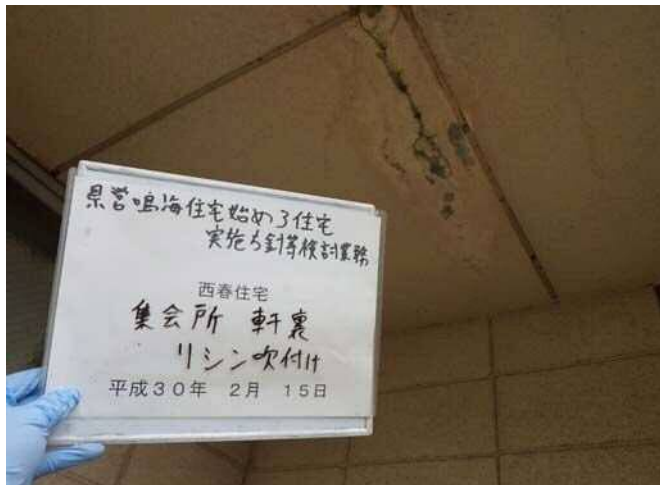
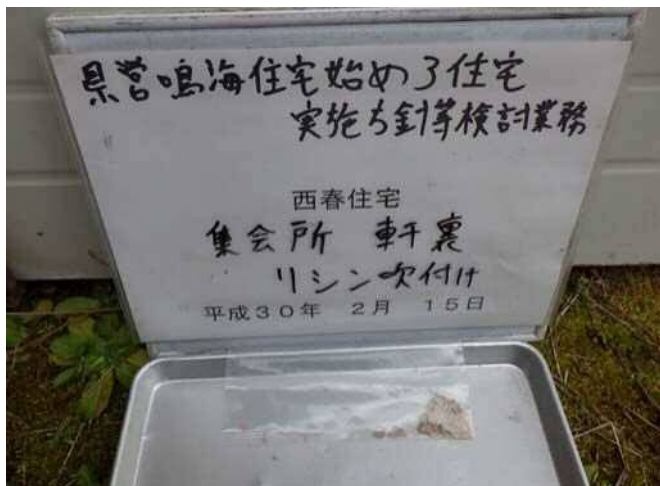
| 分析結果<br>報告書番号 | 試料<br>採取場所 | 建材名称 | 定性分析結果 | | 備考 |
|---|---|---|---|---|---|
| 17121798-013 | 集会所 軒裏 | リシン吹付け | 無 | — | — |

| <p>検体番号 : 17121798-013<br/> 県営西春住宅 集会場<br/> 軒裏<br/> リシン吹付け<br/> &lt;写真説明&gt;</p> |
| <p>採取前</p> |

| <p>採取状況</p> |

| <p>採取後</p> |

| <p>採取試料</p> |

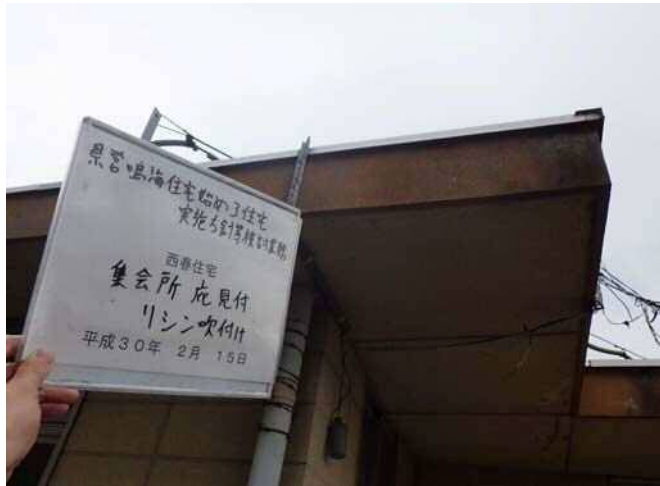
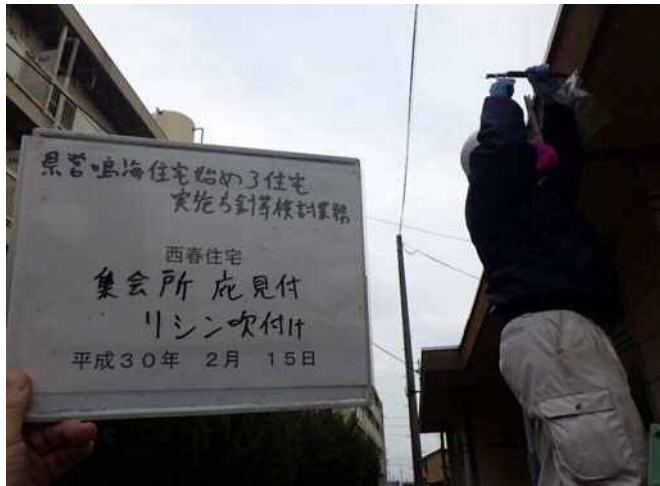
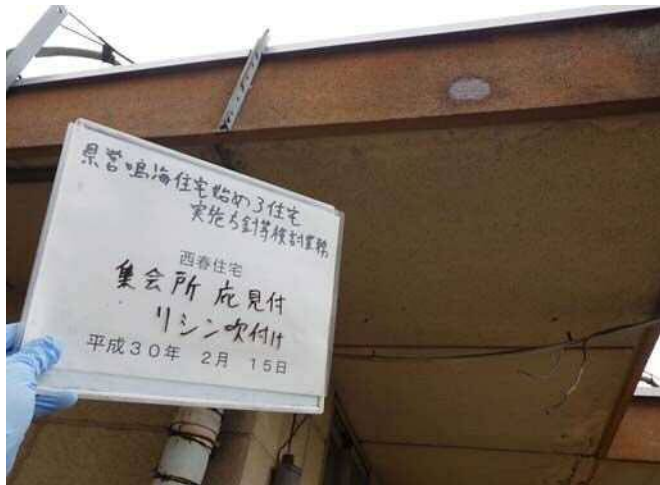
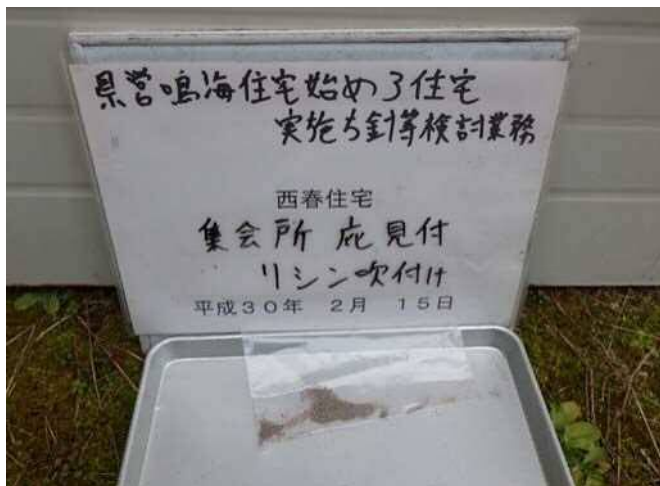
| 分析結果<br>報告書番号 | 試料<br>採取場所 | 建材名称 | 定性分析結果 | | 備考 |
|---|---|---|---|---|---|
| 17121798-014 | 集会所 庇見付 | リシン吹付け | 無 | — | — |

| 検体番号:17121798-014<br>県営西春住宅 集会場<br>庇見付<br>リシン吹付け<br><写真説明> |
| 採取前 |

| 採取状況 |

| 採取後 |

| 採取試料 |

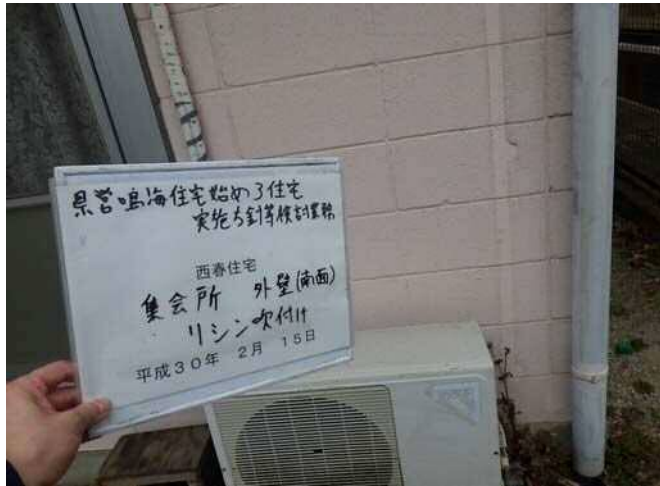
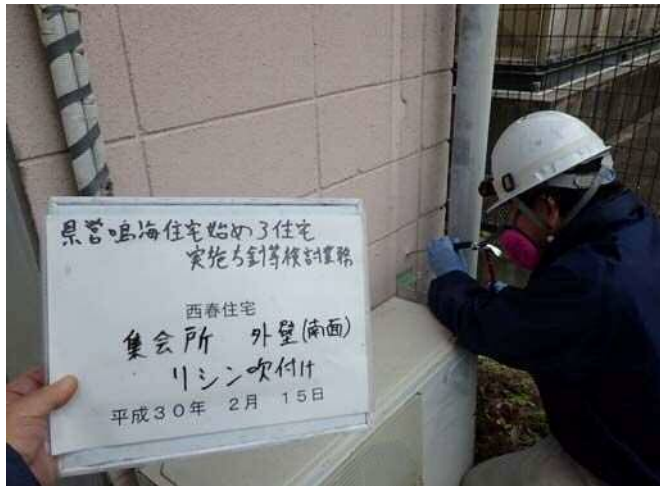
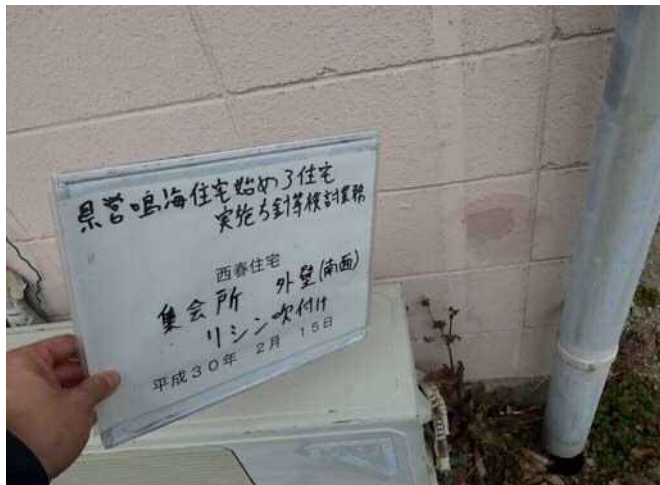
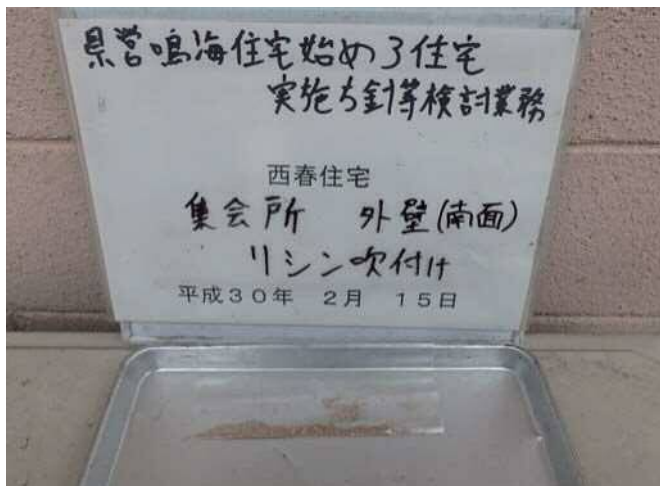
| 分析結果<br>報告書番号 | 試料<br>採取場所 | 建材名称 | 定性分析結果 | | 備考 |
|---|---|---|---|---|---|
| 17121798-015 | 集会所 外壁（南面） | リシン吹付け | 無 | — | — |

| 検体番号:17121798-015<br>県営西春住宅 集会所<br>外壁(南面)<br>リシン吹付け<br>〈写真説明〉 |
| 採取前 |

| 採取状況 |

| 採取後 |

| 採取試料 |

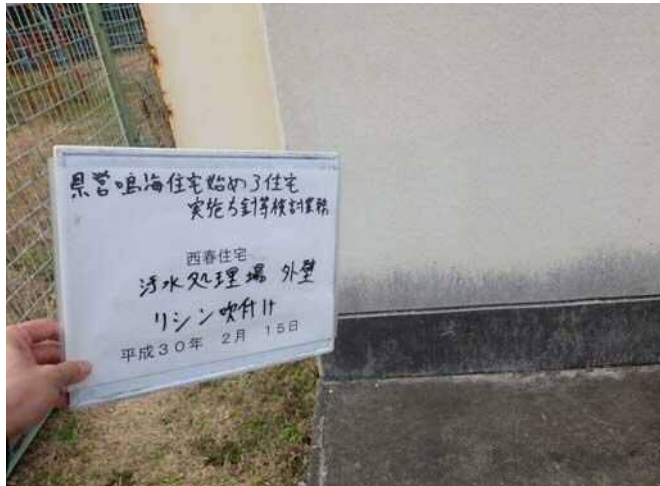
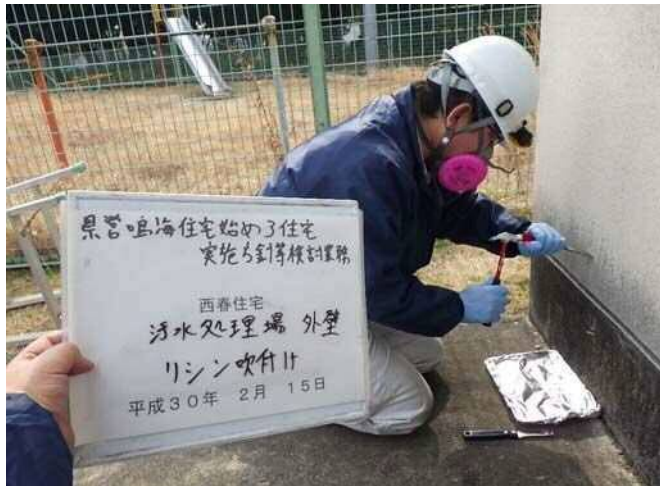
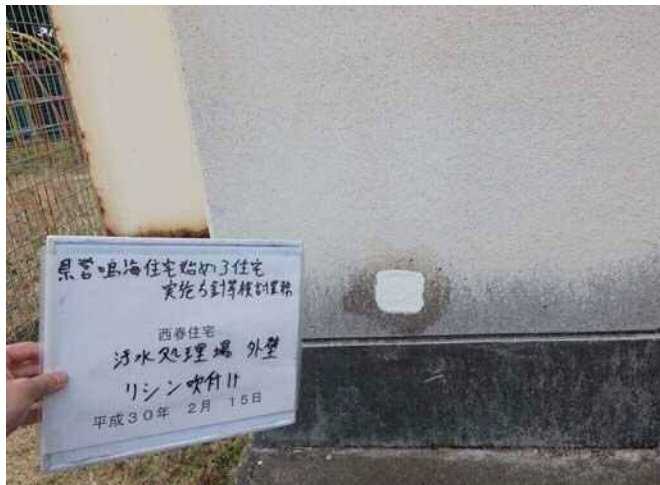
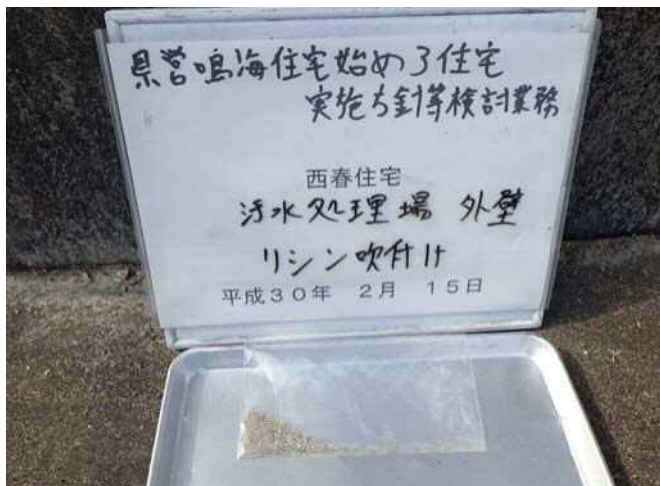
| 分析結果<br>報告書番号 | 試料<br>採取場所 | 建材名称 | 定性分析結果 | | 備考 |
|---|---|---|---|---|---|
| 17121798-016 | 污水处理場 外壁 | リシン吹付け | 無 | — | — |

| 検体番号:17121798-016<br>県営西春住宅 汚水処理場<br>外壁<br>リシン吹付け<br>〈写真説明〉 |
| 採取前 |

| 採取状況 |

| 採取後 |

| 採取試料 |
