事故分析WGの取組み ー ドライブレコーダの活用 ー

名古屋大学

2018年9月14日

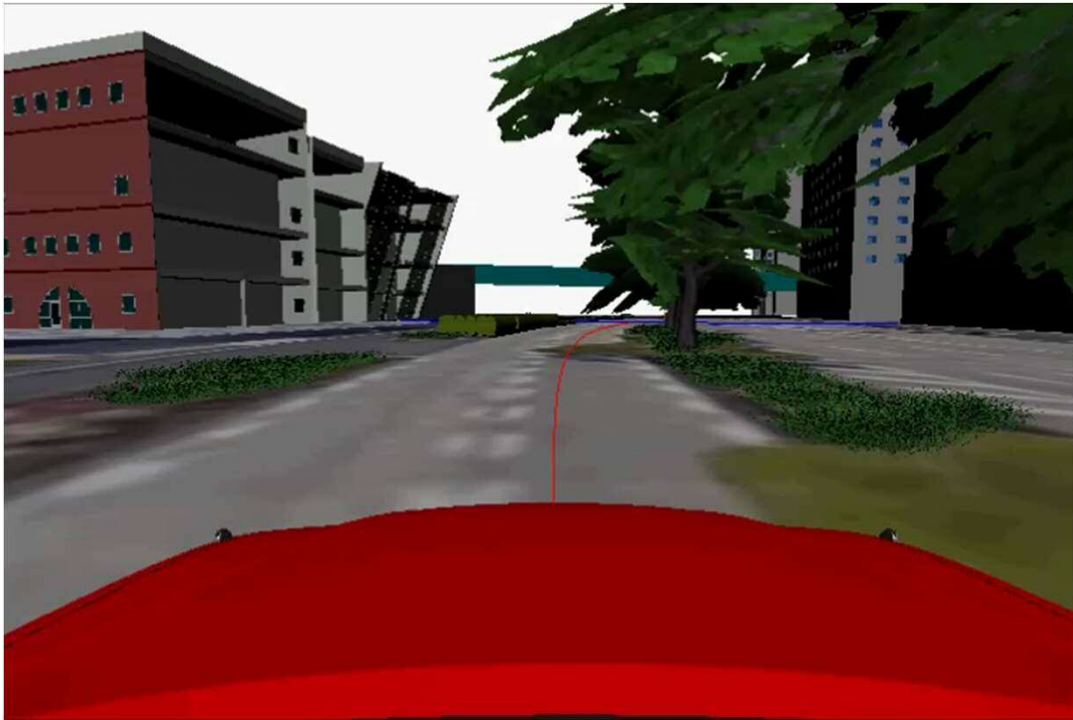
実事故再現の一例

- ①
ドライブレコーダーの映像，
速度，ブレーキ，位置情報等
を用いて，PC-CRASH上で事
故状況を再現
- ②
センシング範囲，検知時間，
最大減速度到達時間などを考
慮した被害軽減ブレーキモデ
ルを搭載し，事故回避の可否
を調査

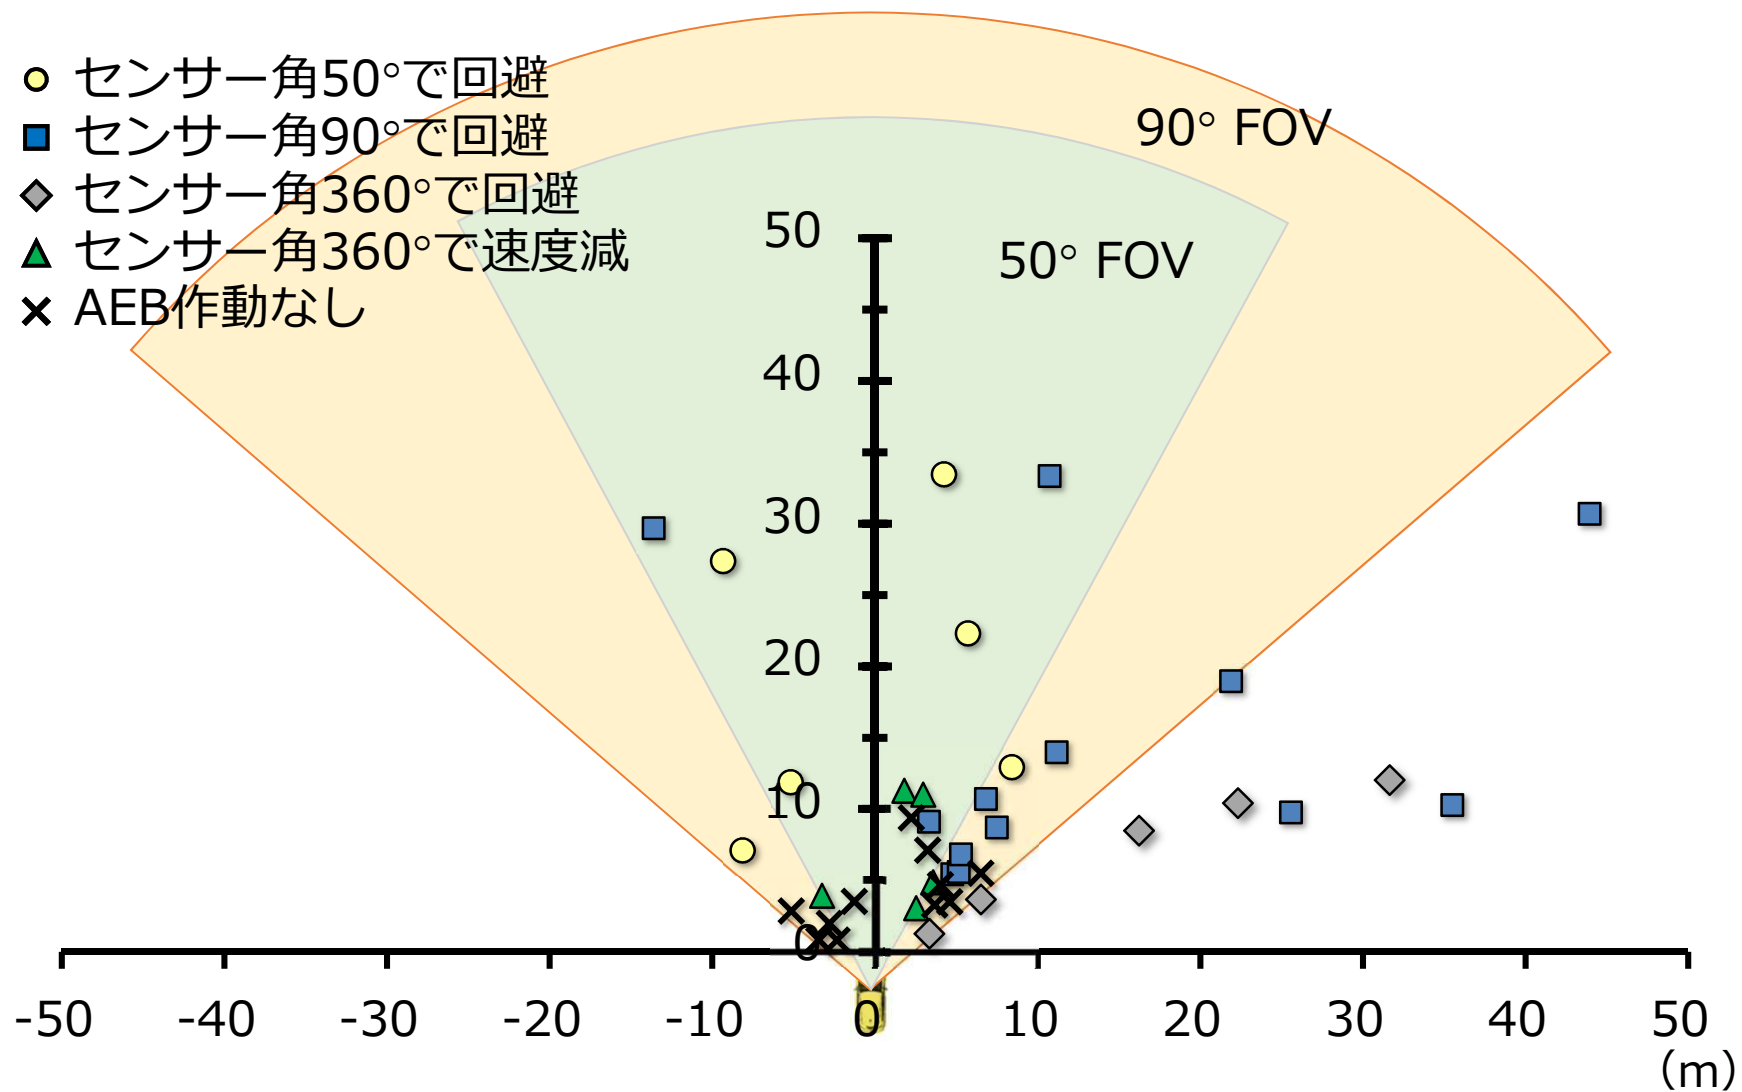
センサー角度 (t_A , DT 0.5 s)

- センサー角50°で回避
- センサー角90°で回避
- ◇ センサー角360°で回避
- ▲ センサー角360°で速度減
- × AEB作動なし

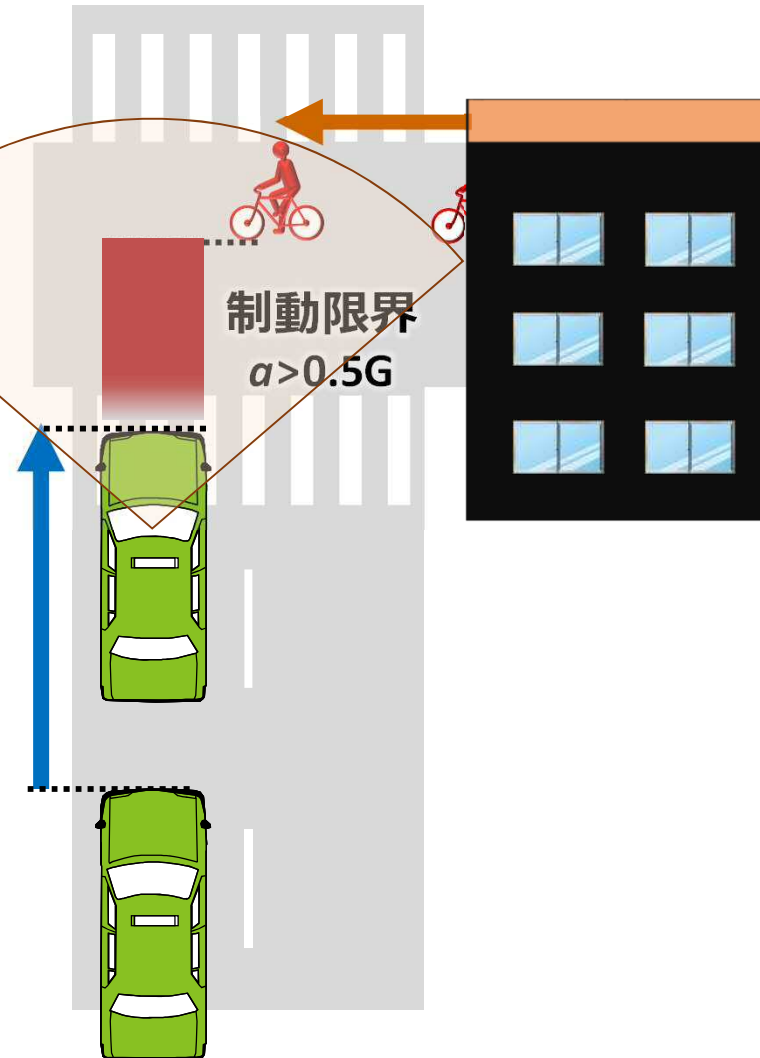
事故の発生要因とAEB

② 自転車の飛び出し $TTC < 1\text{ s}$

- AEBによる回避が困難
- 制動時間短縮が衝突速度低減に効果あり

① 四輪車の制動遅れ

- AEBによる衝突回避が可能
- AEBのセンサー角拡大が有効

- 制動開始時刻において、停止に0.5G以上の減速度が必要となっている状況では、自転車乗員が回避しない場合、事故が発生している。
- 自転車事故には、四輪運転者から見て2つの形態がある。
 - ①四輪運転者の制動が遅れる。
 - ②自転車乗員が死角から現れたときには既にTTCが1秒程度であり、衝突回避が困難となっている。
- 対自転車の衝突回避には、AEBセンサーの角度拡大が有効である。
- 死角から自転車が現れたときのTTCが1.0秒未満の場合には、理想的な自動ブレーキでも衝突回避が困難である。

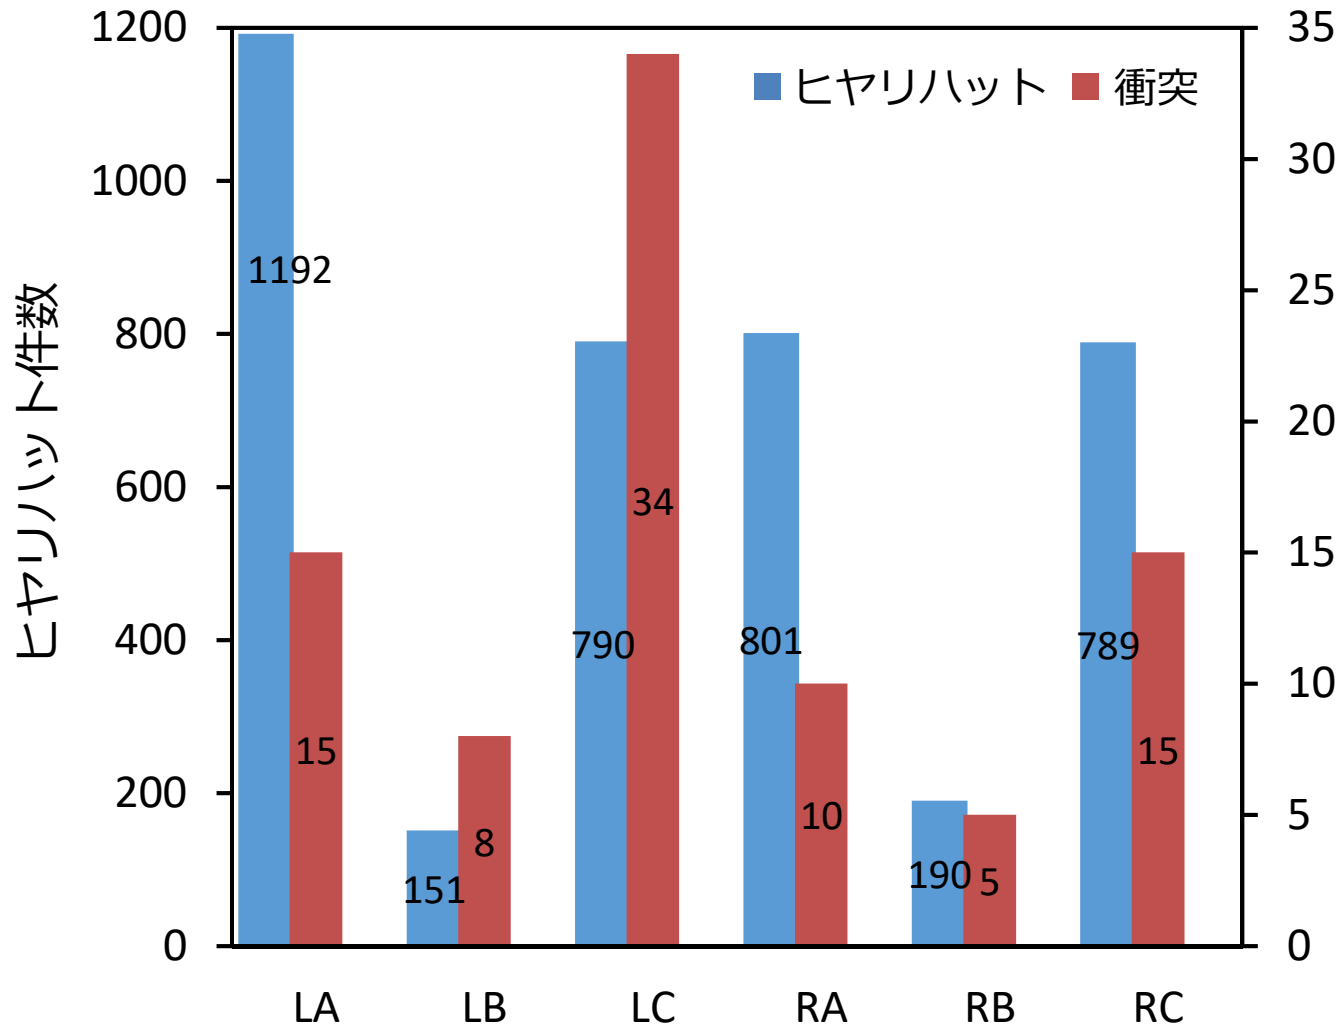
右左折時の対自転車事故

データ数 (右左折)

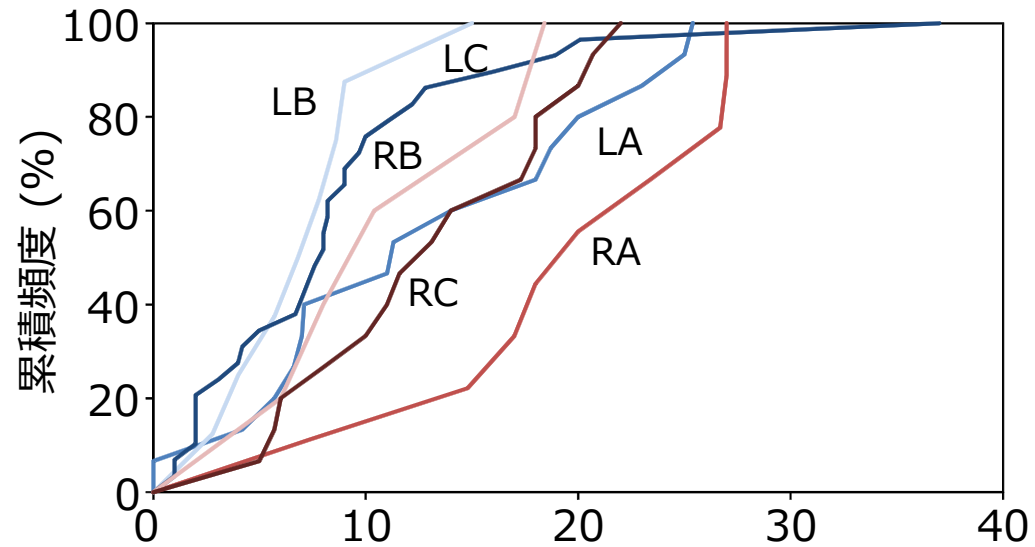
衝突時の四輪車の速度

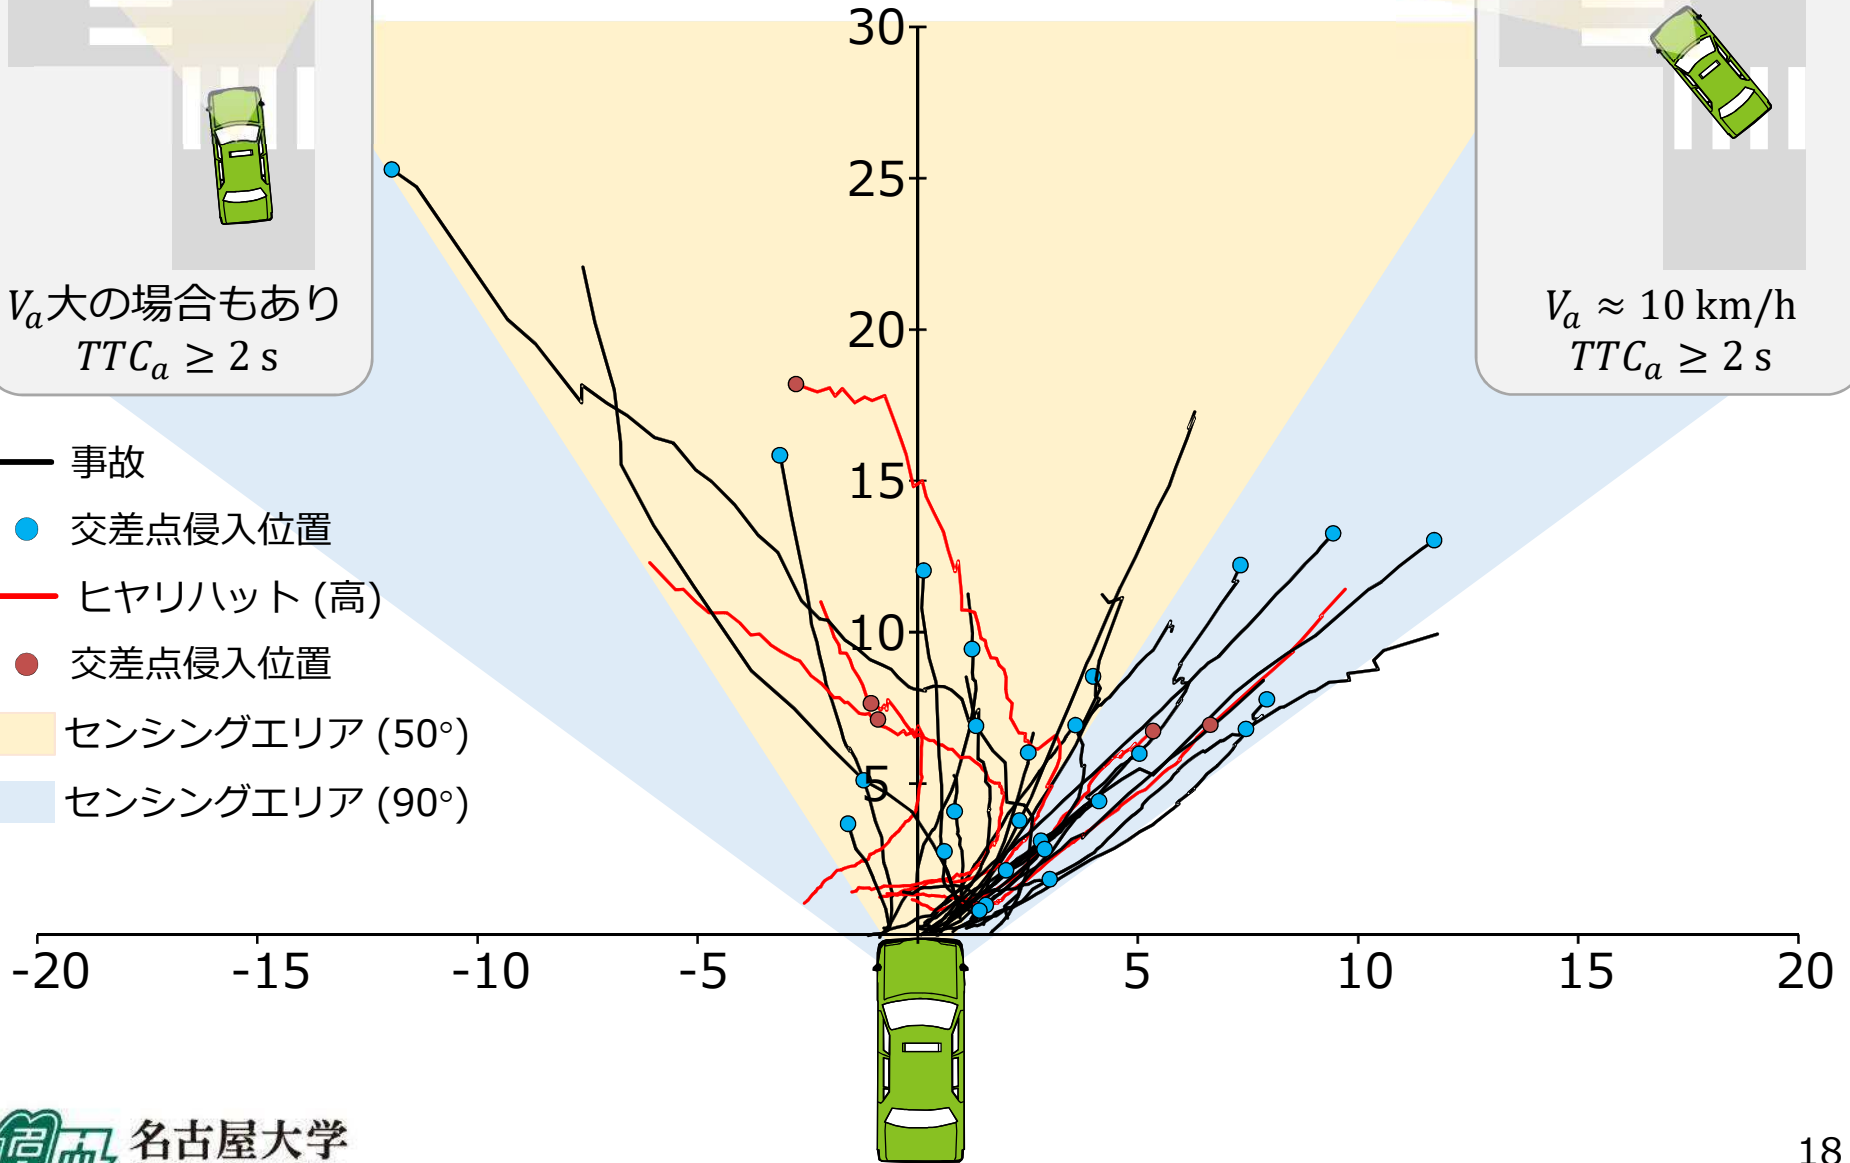
軌跡 (LC)

- 事故
- 交差点侵入位置
- ヒヤリハット (高)
- 交差点侵入位置
- センシングエリア (50°)
- センシングエリア (90°)

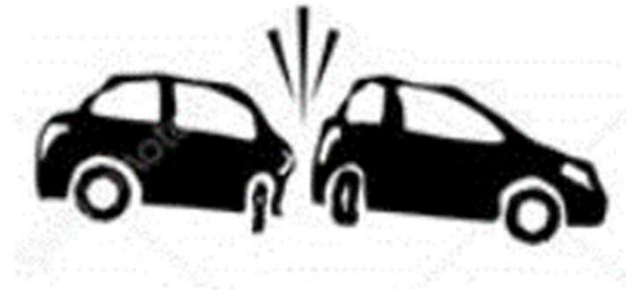
- 停止時に追突されてブレーキを離し，前車に衝突する場合がある.
- 追突された時に，自動的にブレーキをかけるシステムの有効性を検討する

停止中の車に，追突した車のドラレコ映像を調べ，追突された車の運転者がブレーキを離す割合をブレーキランプから調べる
