日光川水系について

■日光川水門の施設規模とその効果

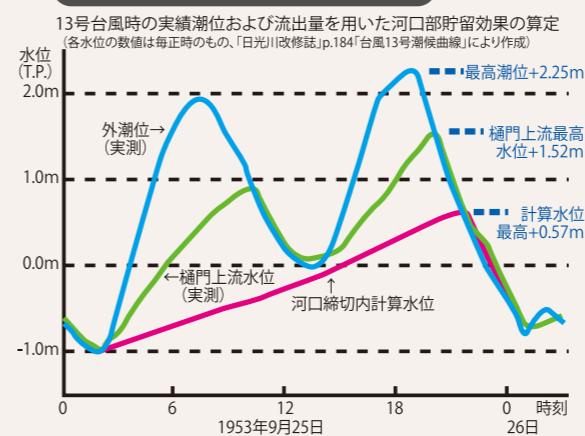
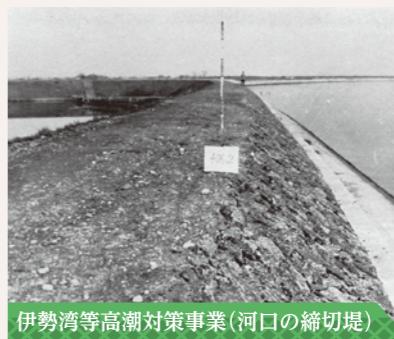
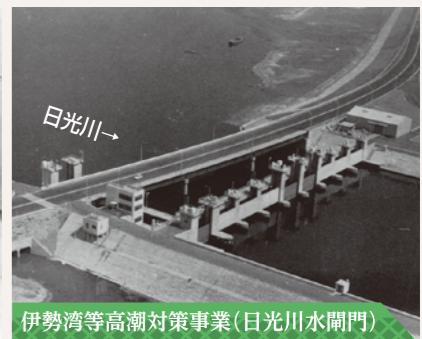
潮位・水位波形による効果図

- 日光川水門を常時開閉できるように改修して、下流堤防の整備による高潮対策を実施する場合には、整備延長が17kmに及び、建設費が高額となる。
- 新たに設置する日光川水門の操作により、河口締切内の貯留効果を利用して、外潮位から遮断された内水位を相対的に低く抑え、上流河道の水位上昇を低減できる。
- 河口締切内への潮の出入りを制御でき、塩害対策につながる。
