矢作川水系について

矢作古川の改修

境川、逢妻川、猿渡川について

鹿乗川の改修

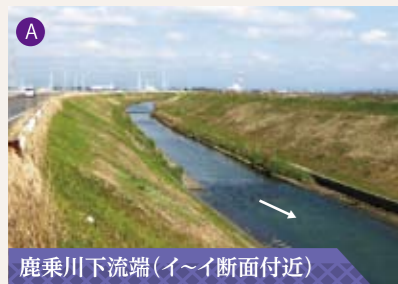
鹿乗川下流端(イ〜イ断面付近)

- 下流導流水路部の諸元(合流点より3.55kmまで)
 川幅：15m
 低水路：河床より55cmの高さにコンクリート矢板天端、犬走り1m幅
 導流堤の天端幅：4.0m
 堤防高さ：矢作川の最高水位に対して1mの余裕高
 法面勾配：2割
- (3.55kmから5.65kmより上流)
 川幅：15m
 直高1.0mの石積護岸
 幅60cmの犬走りを残し、法面勾配：1割5分

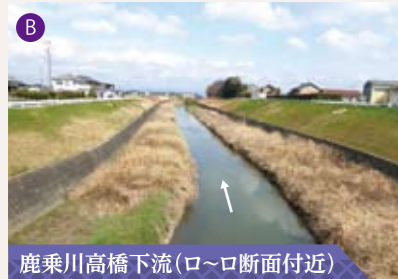
鹿乗川高橋下流(ロ〜ロ断面付近)

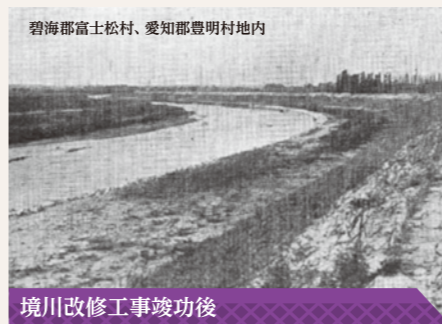
境川改修工事竣功後

堤防高：計画高水位より1m 堤防天端幅：3.7m 法勾配：2割
 河床：現況河床より1m浚渫する。
 (低水路：中央に幅20m、深さ1mを設ける。)

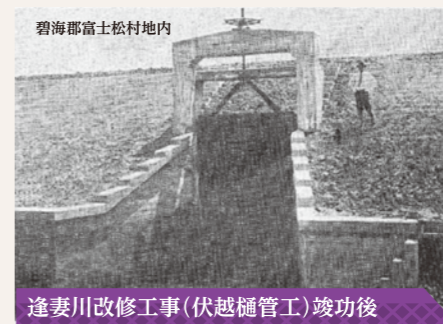
逢妻川改修工事(伏越樋管工)竣功後

■逢妻川は、境川の流水により排水を圧迫することがないよう、河口における背割堤を増築して流路を固定するとともに、川幅が拡張された。

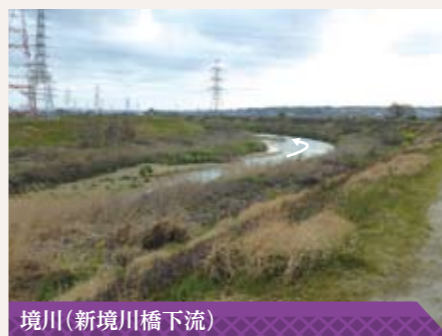
境川(新境川橋下流)

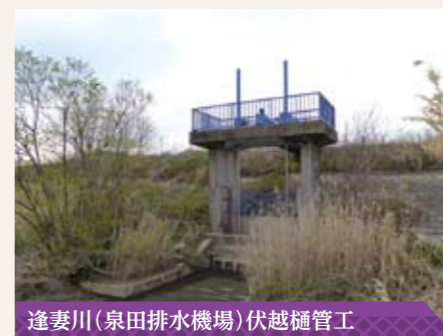
逢妻川(泉田排水機場)伏越樋管工

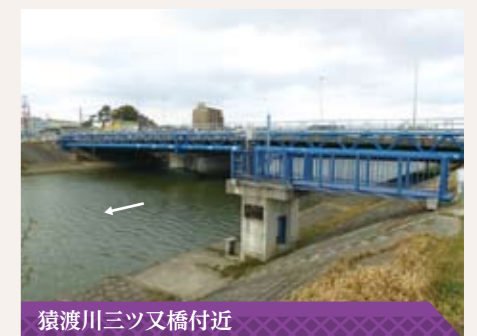
猿渡川三ツ又橋付近
