GPS 魚群探知機による長良川下流部河床形状の観測結果について

塩害チーム 今本博健 藤井智康 大橋亮一

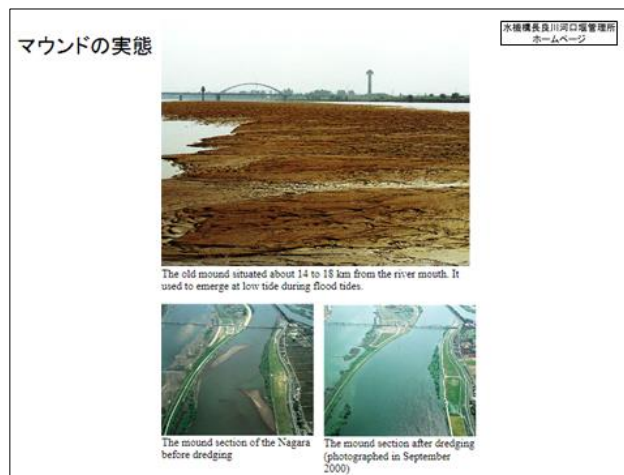
③マウンドの実態

水機構長良川河口堰管理所のホームページの英語版のところに掲載された写真によると、上段のマウンド上から撮った写真では、一見、岩盤が露出しているように見えるが、砂州の一部である。下段の航空写真では、左の浚渫前は左岸側および右岸側に砂州が存在し、その間を水が流れている。

これらの写真から、マウンドは河道幅全体にわたって存在するのではなく、もし塩水がこの地点まで遡上すれば、砂州の間の滯筋を通してさらに遡上し、マウンドがあるからといって、塩水の遡上が止められるものではないことがわかる。

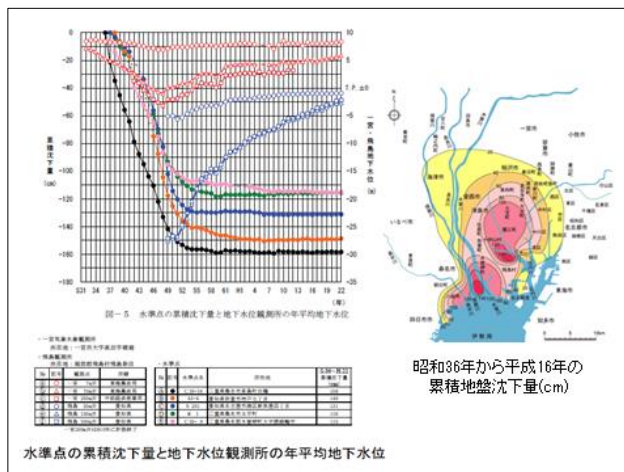
④濃尾平野における地盤沈下の進行

1960年代から70年代にかけ、濃尾平野では地下水の過剰な汲み上げにより地盤沈下が急速に進行した。昭和36年から平成16年の累積地盤沈下量は河口付近で140cm、28km付近の南濃大橋地点でも20cmに達している。このことを河川管理者は当然把握していたはずであるが、1972年の浚渫計画にはまったく反映させず、大規模な浚渫を実施してしまっている。

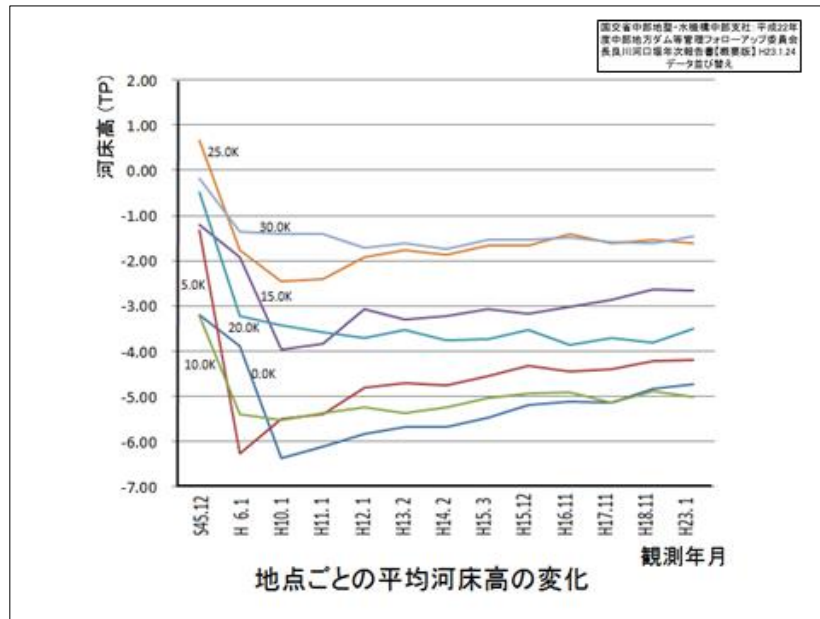
⑩地点ごとの平均河床高の変化

地点ごとの河床高の変化をみるため、⑨のデータを表示し直した。これによると、いずれの地点でも70(S45)年が最も高く、浚渫により94(H6)年から98(H10)年に最も低くなっている。ところが、その後はほとんどの地点で河床が徐々に高くなっている。

このことは、浚渫が過大であり、上流から運ばれてきた土砂を堆積させるといういわゆる「埋戻し」が発生していることを示唆している。

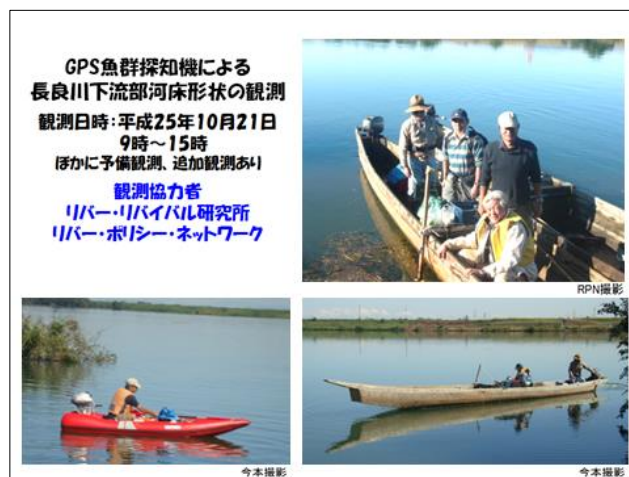
⑮河床形状観測の流れ

本観測では、GPS 魚群探知機(機材名:LOWRANCE HDS-5 GEN2、探査周波数:200kHz、ビーム角度:20度、GPS位置精度:5m以下)を2艘の調査船に搭載し、得られたデータを分析ソフト(Dr Depth PC ver5.1.8)により解析した。

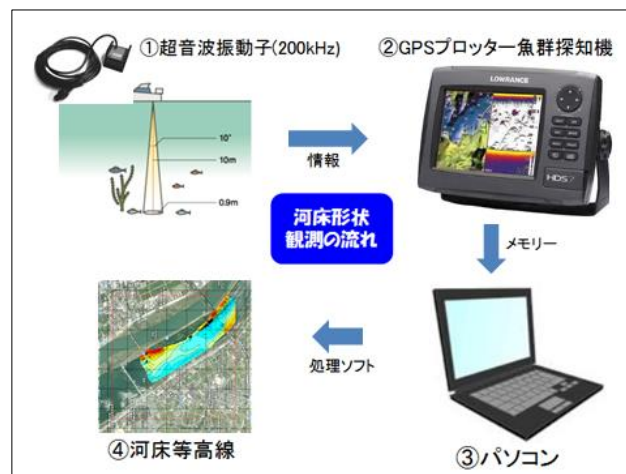
振動子の周波数は50kHzあるいは200kHzに設定できるようになっているが、狭い指向角により正確な地形の把握が可能な200kHzを選択した。

本観測に用いた分析ソフトは、等水深線を自動的に描き、色分けして表示するとともに、周辺の地図も併示できるようになっている。

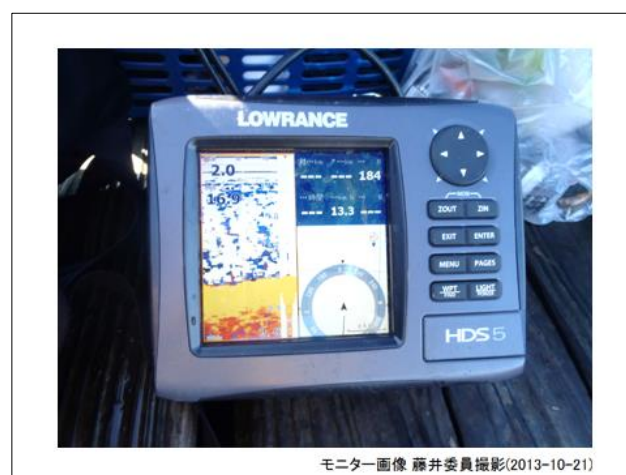
⑯観測時のモニター画像

観測時のモニター画像を示す。画面の左が測深情報で右が位置情報である。測深情報で、黄色の部分は緩い砂層を、茶色の部分はその下にある固い層を示す。

なお、水深の基準高はデータ処理の都合上TP1.20mとしている。
