事務連絡
令和4年10月14日

都市公園における安全確保について

【事故の概要】

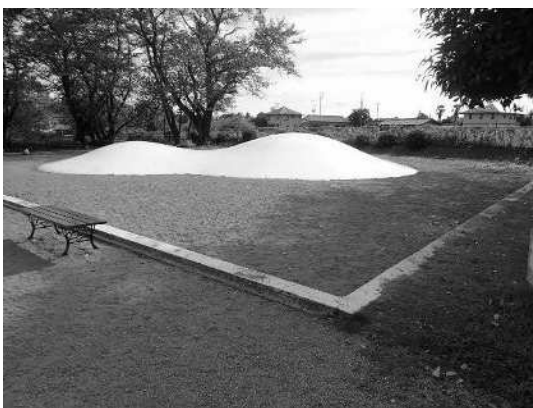
事故発生遊具（通常時）

- 発生日 令和4年10月10日（月）
- 発生場所 人口約10万人未満の都市
- 発生公園 近隣公園
- 状況
 - ・閉園直前の近隣公園において空気膜構造遊具の送風機がタイマーにより自動停止し、通常よりドームの反発力がなくなっていたところ、8歳女児がドーム上でバランスを崩して転倒し、自分の左手を足で踏み、左手の中指、薬指の2本を骨折した。
 - ・当該遊具は十分に膨らませていない状態での使用は禁止されており、事故発生時は、送風機停止前の使用中止、安全確認が適切に行われていなかった。
 - ・事故発生後の対応として、ドームが十分に膨らんでいない状態で使用しないよう、送風機の送風開始時及び終了時は立ち入り禁止とする。

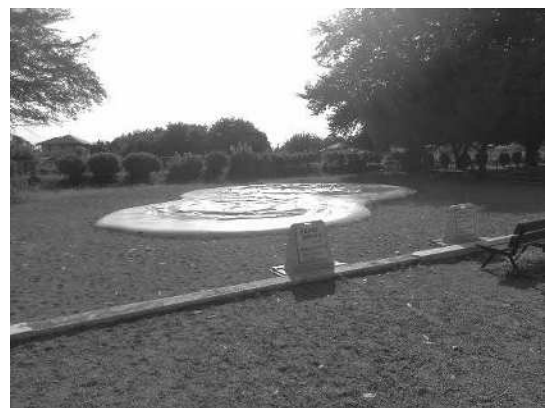
事故発生遊具（空気が抜けた状態）
