## 対策困難箇所事例

事例No.	事例分類
1 4	横断の難しい横断歩道②

路側帯の狭い道路①

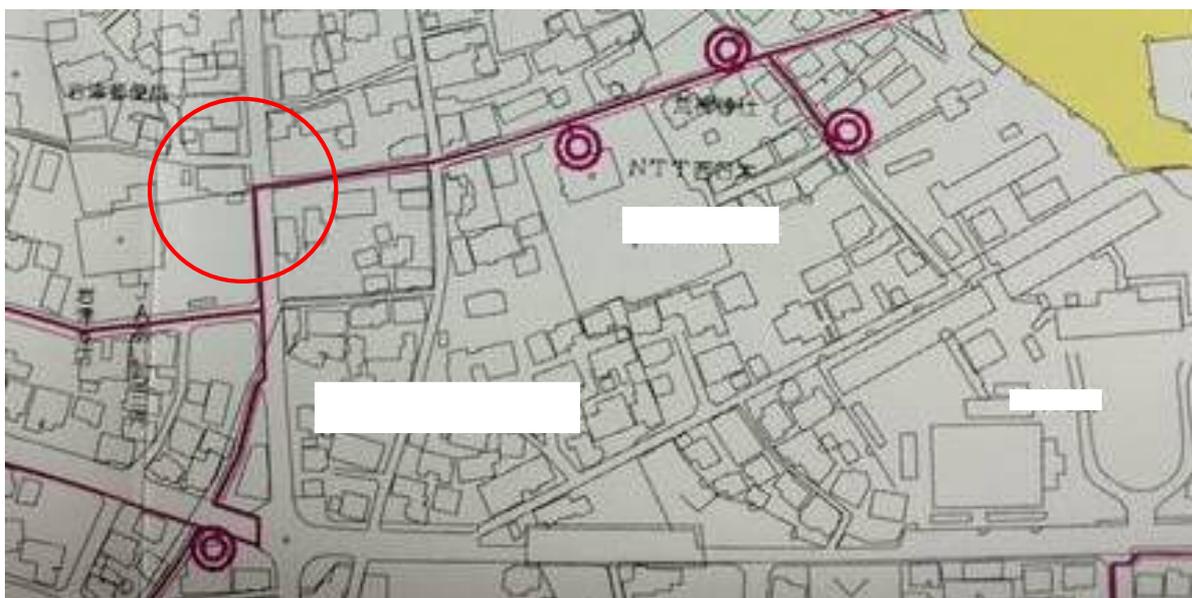
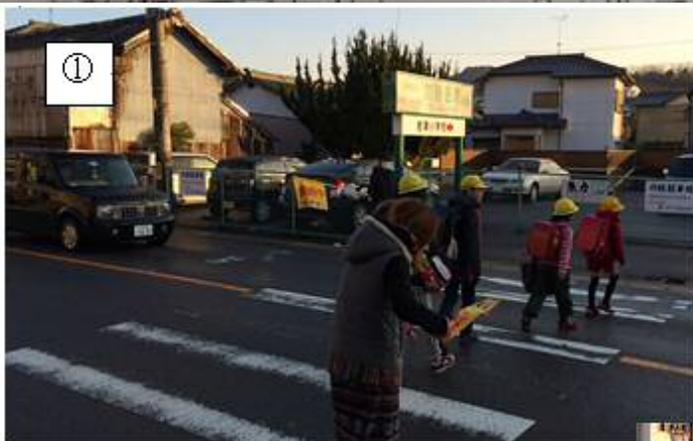
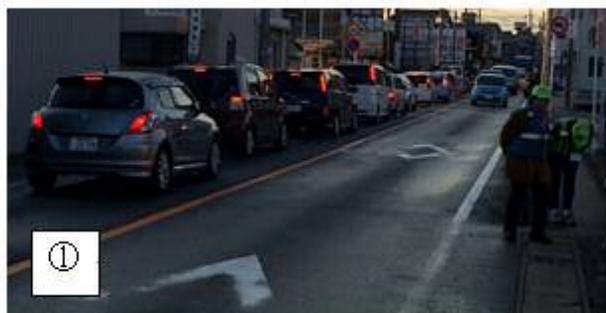
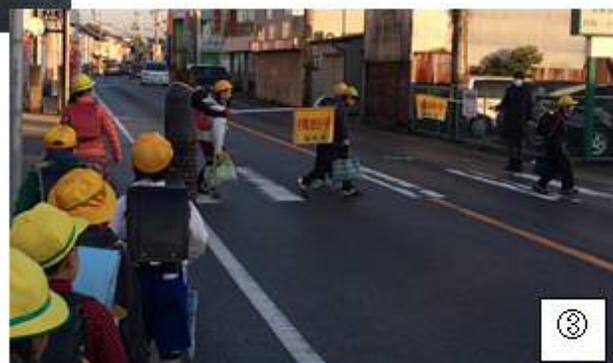
- ・バス通りは交通量が多く、特に登校時間帯は渋滞するため、交通事故が心配される。
- ・横断歩道はあるが信号機がないため、渡ろうとしても車が止まってくれないことが多い。
- ・スピードを出す車が多い。      ・利用児童は約70名      ・押しボタン式の信号機を要望。

- ① 児童の横断にあわせて当番の保護者（2人）が車を止めて横断をサポート。
  - ② 渋滞が激しい道路である。
  - ③ 横断を待つ児童が路側帯にたまるときがある。

- ①基本的には通学路の変更をすべき。
- ②通学路の変更をする際は、変更先の交通量をチェックし、同時にグリーンラインを整備する必要がある。
- ③現在の通学路については、横断歩道がある場所のため、通学路でなくても整備する必要がある。
- ④横断歩道の引き直し、ゼブラゾーンの整備、夜間の歩行を見据えた横断歩道用の照明の設置、ドライバーへの注意喚起のカラー舗装やグリーンラインの整備をするとよい。

- ・危険箇所から南に下ったところに信号交差点があるので、そちらを通す通学路（赤矢印の経路）への変更について、学校と相談する。

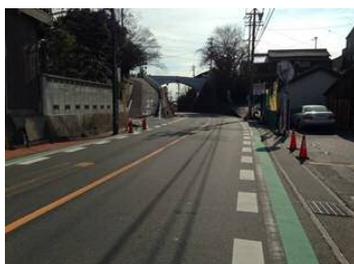
会館前

現場は交通量の多い幹線道路なのに、現場の手前にある信号交差点（会館前）から200mに渡って歩道がない。現場手前の信号交差点を渡る関係で約140名の児童が左側通行で現場を通らなければならない。グリーンラインが引かれているが、路側帯が狭く、対向車があると、自動車が白線の内側を通ることも多い。自転車が右側通行してくることも多いので、児童がすれ違うときに路側帯の外に出てしまい、危険である。

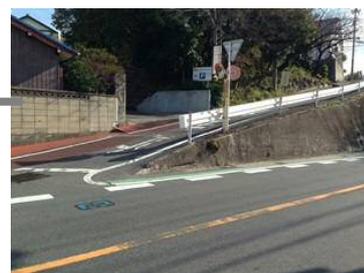
道の合流地点が狭い

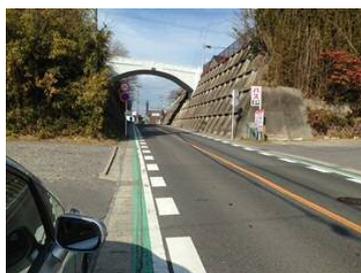
駐車場から歩道が整備済み
