# 集落の防御とわな捕獲を組み合わせた獣害対策

～踏査と赤外線カメラで迫る。核心はどこだ?!～

辻井 修（農業総合試験場企画普及部広域指導室

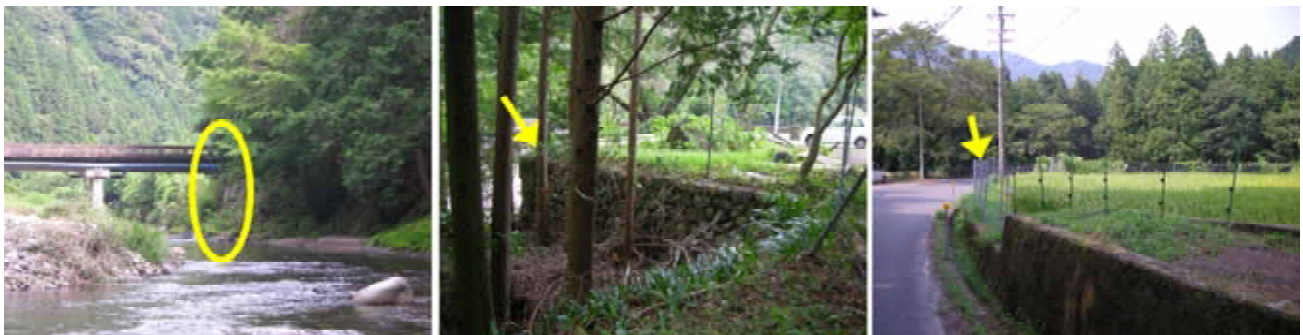
写真1 大規模柵開口部での設置の工夫（左及び中央：河川の護岸壁ギリギリまで設置する、右：農地沿いに袖状に延長）

大規模柵は集落全体を南北から挟み込む形で主に山林内に設置され、一部は河川沿いにも設置されている（第1図の点線）。林道にはすべて門扉が設置され、通常は閉鎖されている。県道や河川による開口部（第1図の、。以下、開口部、開口部とする）では、河川沿いの護岸壁ギリギリまでの設置、農地沿いで袖状の延長（第2図）など、侵入されにくいよう工夫されていた（写真1）。開口部（集落中央付近の河川左岸）周辺は地形が緩やかな河川敷と集落との間に柵がない場所があったが、これ以外は簡単には侵入できないよう設置されていた。

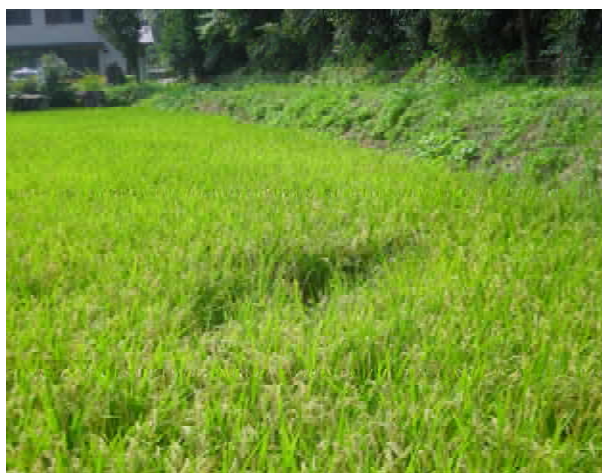
写真2 被害を受けた水田の様子（左）と大規模柵並びに「おりべえ」との位置関係（右）

開口部（集落中央付近の河川左岸）付近の水田でイノシシが侵入した跡が発見され、2013年に同集落で確認された唯一の農作物被害であった（写真2）。開口部（集落北部）付近での被害は皆無だった。
