# 高圧ガス事故について

### 3. 令和6年の愛知県の事故事例等

# 令和6年度保安検査の結果 について

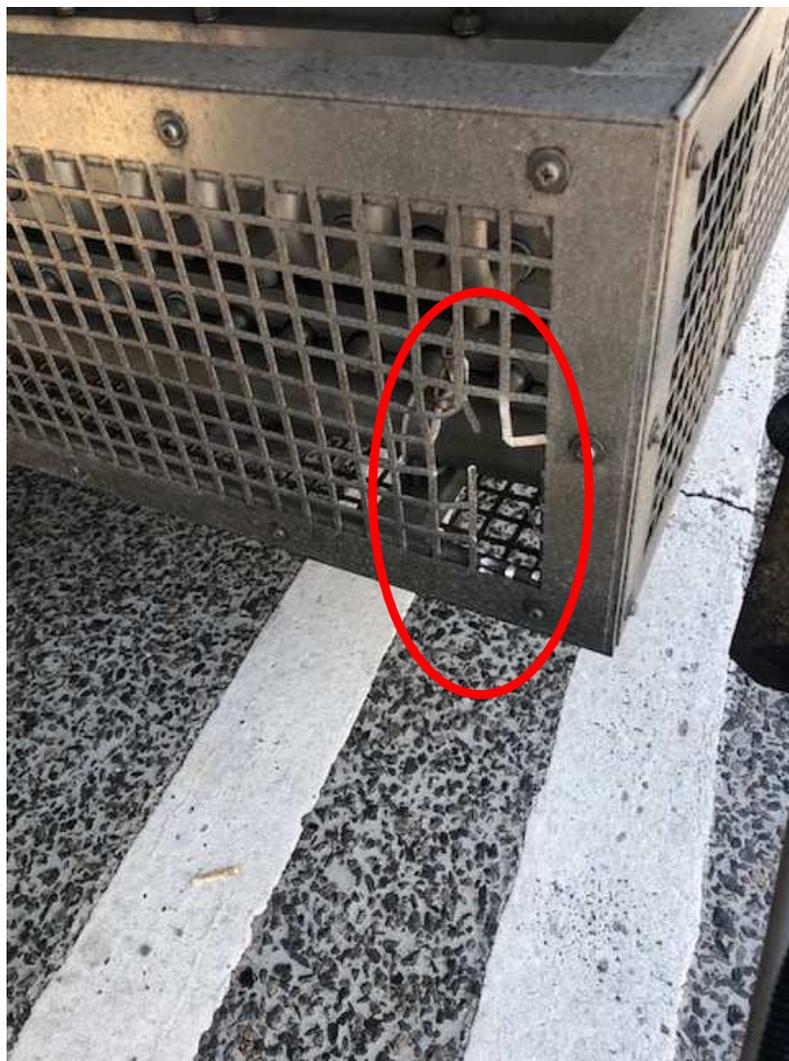
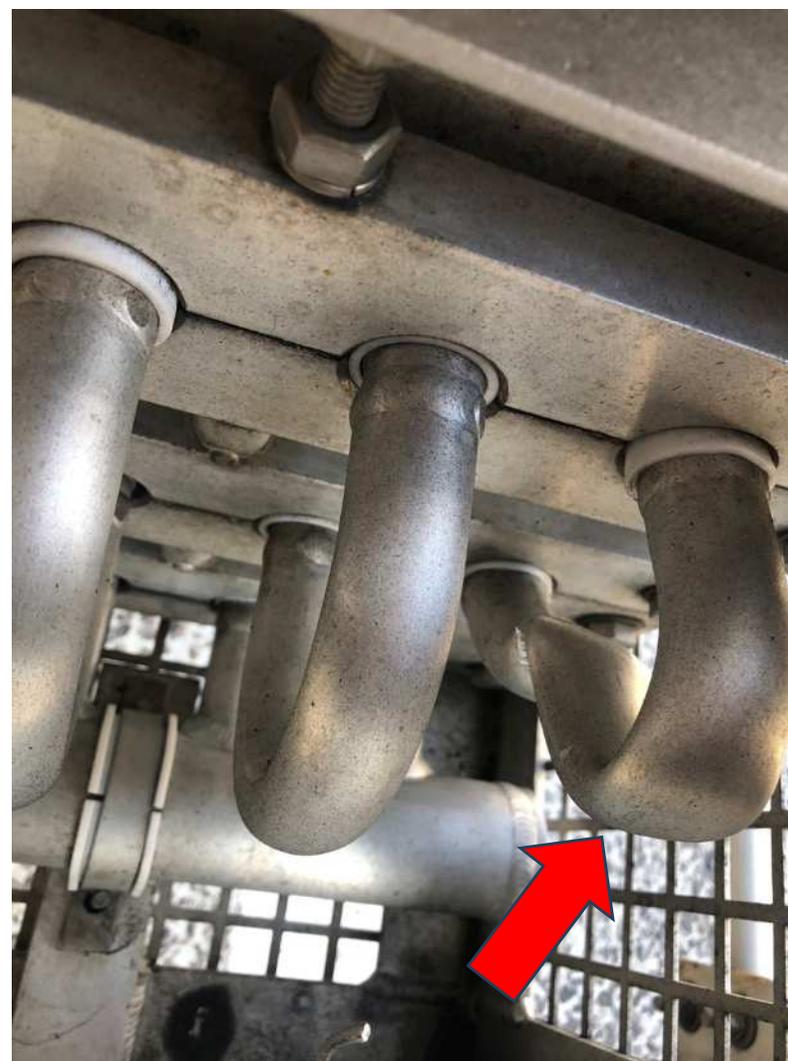
# ① 液化天然ガスをローリーの加圧蒸発器破損

年月	概要等
1	R6.2	<p><b>【概要】</b></p> <p>移動式製造設備である液化天然ガ스로ーリーで走行中、道路上の落下物が車両下部に据え付けられている加圧蒸発器に接触し、加圧蒸発器の配管を<b>変形</b>させた</p> <p><b>【原因】</b></p> <p>落下物に乗り上げた反動により落下物が加圧蒸発器部分まで跳ね上がり、接触した衝撃による</p> <p><b>【対策】</b></p> <p>加圧蒸発器のユニット交換</p>

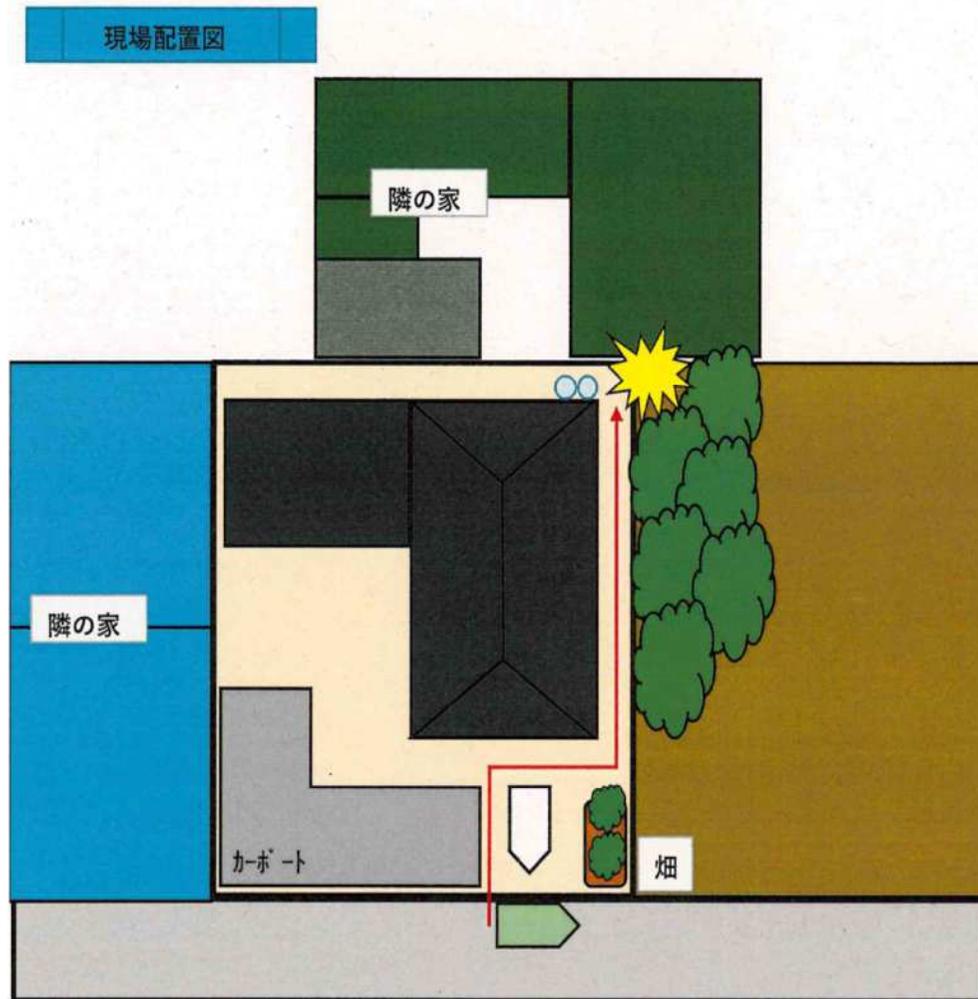
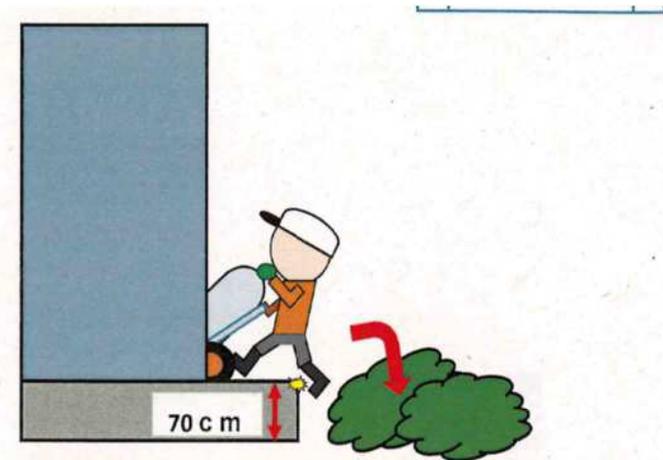
# ③液化石油ガス容器噴出事故

年月	概要等
3	R6.6	<p><b>【概要】</b></p> <p>配送員が容器運搬車両から容器をおろして、液化石油ガス消費社宅の容器設置場所まで、手押し車で容器を運搬し、容器を手押し車から外そうとして後ろに下がったところ、敷地の犬走りから足を踏み外し、容器を抱きかかえるように後方の畑に転倒した。その際に配送員は慌てて容器を起こそうとしたときに容器のバルブを誤って開け、液化石油ガスが噴出して、ズボンにかかり<b>火傷</b>した。</p> <p><b>【原因】</b></p> <ul style="list-style-type: none"><li>・ 容器置場前の作業スペースの確認を怠った</li><li>・ 運搬車両から容器を下ろしたときに噴出防止キャップを容器から外した</li><li>・ 転倒した後バルブのネック部分を持って容器を起こそうとした際にバルブが開いてしまった</li></ul> <p><b>【対策】</b></p> <ul style="list-style-type: none"><li>・ 「容器のキャップを装着したままの搬入を明確にする」よう配送ルールを改訂し社員に周知した</li></ul>

赤線：配送経路

配送経路：幅76cm 手押し車：幅43cm

黄箇所：事故箇所（隣の煙70cm下に転倒）

容器設置場所前で手押し車から容器を外そうとして後ろに下がった際、右足が段差を踏み外してしまい転倒。

慌てて容器を起そうとして誤ってバルブを開いてしまい、噴出した液化石油ガスが皮膚に触れた。

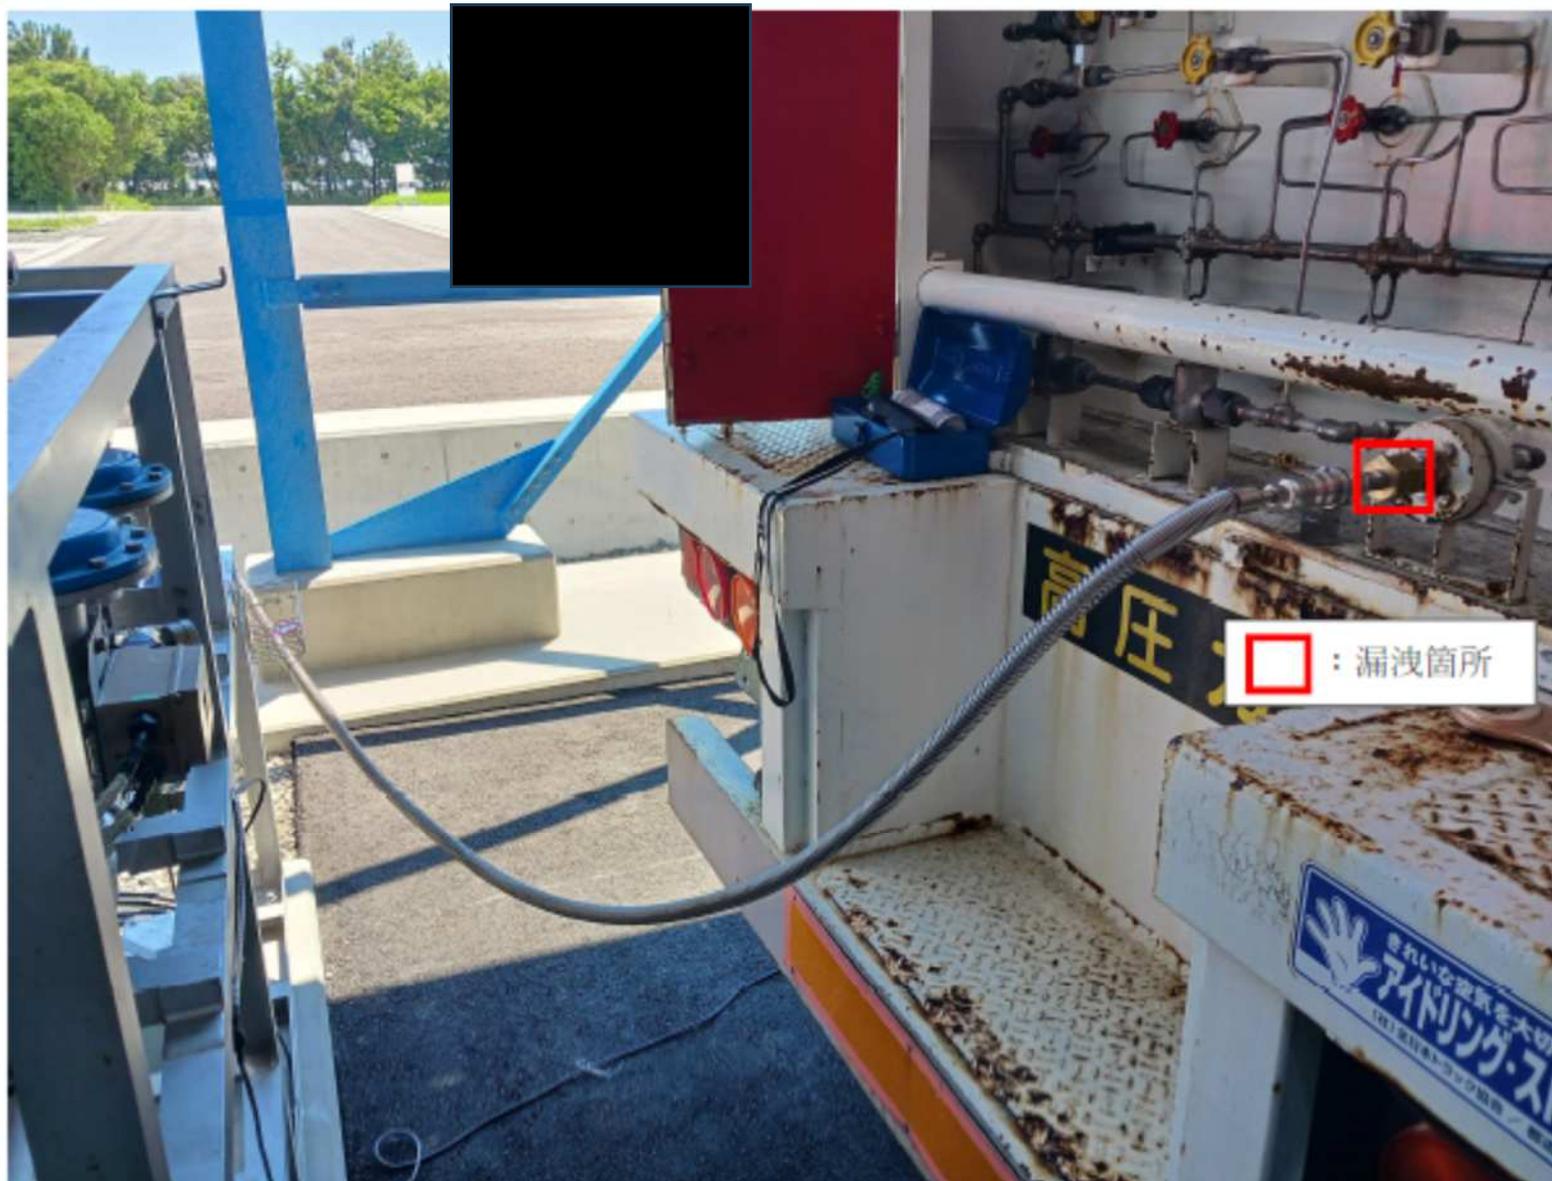
写真① ホース接続状況

年月	概要等
4	R6.7	<p><b>【概要】</b></p> <p>水素のトレーラーへの充填作業中、トレーラー充てん施設天井部のガス検知器が発報し、水素の充てんを非常停止した。係員が現地でトレーラーへの充填ホースの接続継手（ねじ接合）より水素の漏えいを漏れ音にて確認した。ラインブロック処置及び当該継手の増し締めを実施し、漏れは収まった。</p> <p><b>【原因】</b></p> <ul style="list-style-type: none"><li>・漏洩後、増し締めを実施して漏れが止まったことから継手が緩んでいたこと</li><li>・継手の緩みについては、温度変化や振動により緩みが生じる環境ではないことから、充填開始直前にホースを接続した際の締め込み不足。</li></ul> <p><b>【対策】</b></p> <ul style="list-style-type: none"><li>・トレーラーと充填ホースを接続する際、トルクレンチを用いることで、常に一定の必要十分なトルクで締め込む</li><li>・トルクレンチを使用した作業を水素充填作業教育の中で実施する</li></ul>

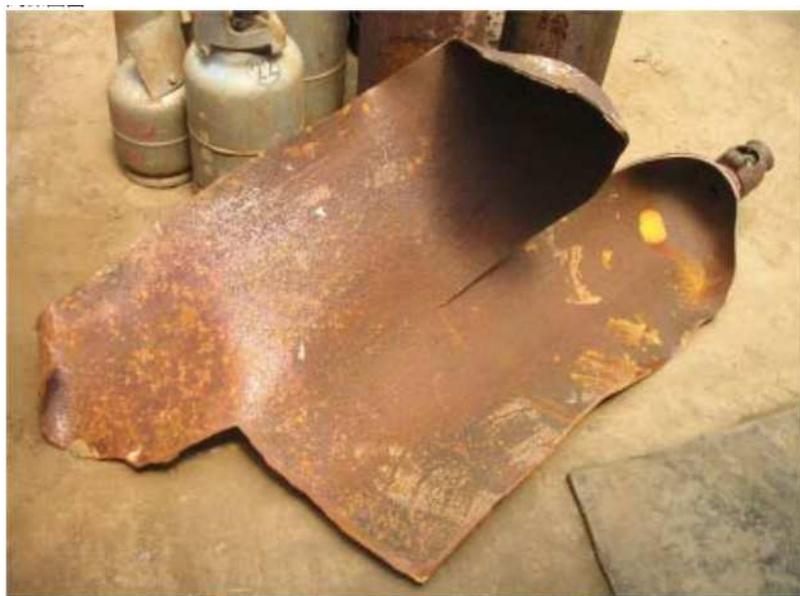
市場内に設置されているプレハブの前に立てかけてあった2本の酸素容器のうち1本が突然**破裂**した。プレハブのドアは吹き飛び、天井の蛍光灯はぶら下がり、市場の屋根には容器の破片が当たったと思われる穴が開いていた。

破裂容器の状況(最小肉厚 2.4mm)

プレハブの前に約8年間放置されていた酸素容器が、**海水**、床洗浄に用いた**水**などにより全面腐食し、特に下部の**腐食が進行して肉厚が薄くなった**ため、内圧に耐えられず破裂した

販売業者等による適切な容器管理の実施。特に長期間戻ってこない容器に対する確認、追跡、必要に応じて回収する。

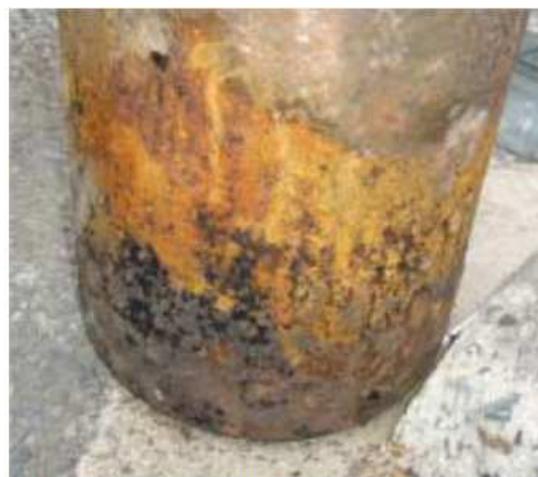
破裂しなかった容器の腐食状況

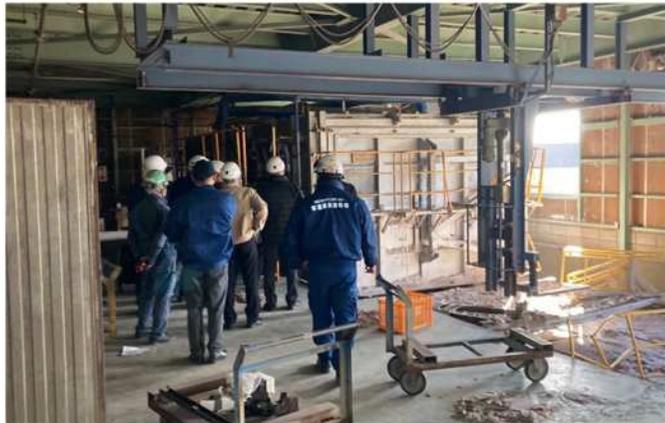
○調査の様子

年月	概要等
6	R6.11	<p><b>【概要】</b> 工場内に設置された焼成炉の点火スイッチを押したところ炉が爆発した。爆発により工場の窓ガラス、壁等が破壊され、敷地外にも破片が散乱し、従業員1名が死亡した。</p> <p><b>【原因】</b> 焼成炉はドレンバルブ一個とボール弁複数個で構成されている。使用時はドレンバルブを開放し、ボール弁を開放し点火スイッチによる着火作業をボール弁の数だけ順番に行う。使用後は個別にボール弁を閉止させてドレンバルブを閉止する。これら操作は全て手動で行われる。</p> <p>このことから、使用後にボール弁の閉止を失念しドレンバルブを閉止、再使用のためにドレンバルブを開放した後にこれを放置したことにより炉内に液化石油ガスが充満し、作業員がそれに気が付かず点火作業を行ったことにより爆発したと推測される。</p> <p><b>【対策】</b></p> <ul style="list-style-type: none"><li>・ 炉の作業手順の作成</li><li>・ 炉の近辺に液化石油ガス漏えい感知検知器の設置</li></ul>

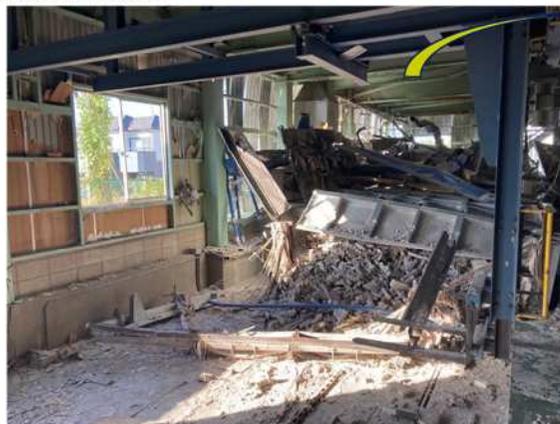
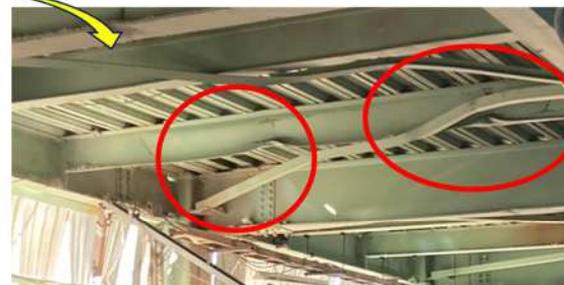
爆発した窯の正面

爆発により窯の上部が上方へ飛び、建物の梁に接触したことによる凹み(消防談)

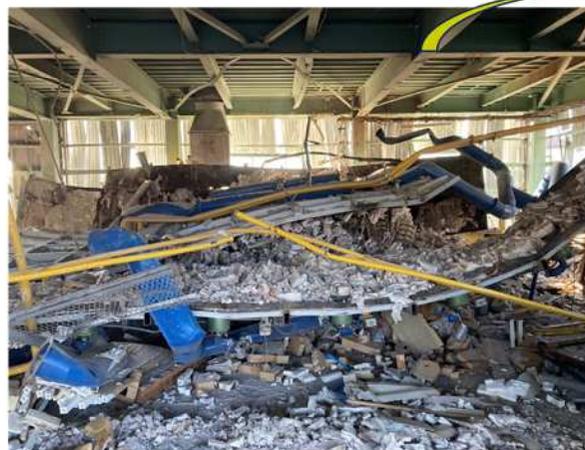
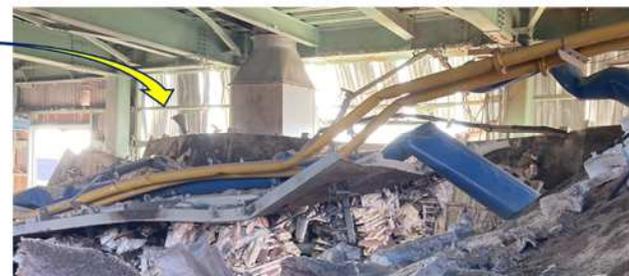
爆発した窯の側面

ガス配管(黄色)は窯の上部を通っていたことから、爆発により窯の上方へ飛び、建物の梁に沿って凹んでいる
