豊川流域下水道事業の内
下水道長寿命化計画策定業務委託(健全度調査)

健全度調査報告書

平成 23 年 11 月

東 三 河 建 設 事 務 所
中 日 本 建 設 コ ン サ ル タ ン ト (株)

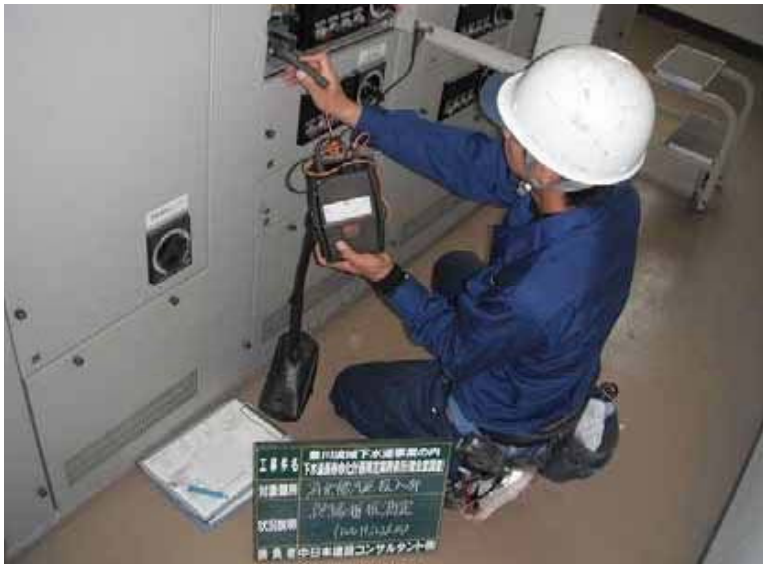
整理 No.	NO. 5
名称	操作機
撮影状況	絶縁抵抗測定中
<p>絶縁抵抗測定中(100MΩ以上)</p>

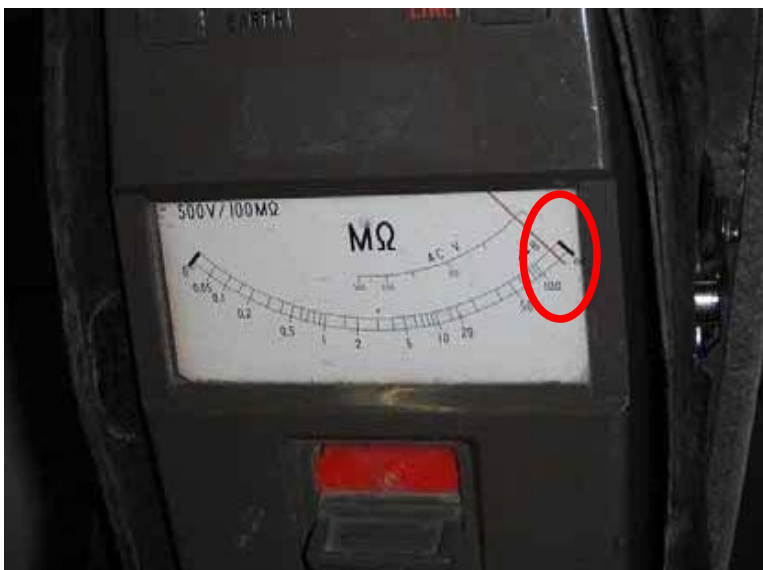
整理 No.	NO. 6
名称	操作機
撮影状況	絶縁抵抗測定中
<p>絶縁抵抗測定中(100MΩ以上)</p>

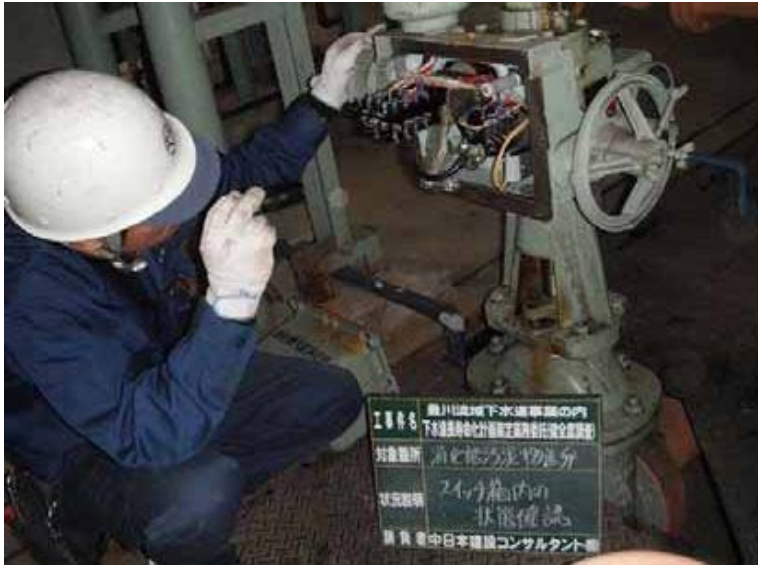
整 理 No.	NO. 1
名 称	スイッチボックス
撮 影 状 況	内部状況
内部目視点検中

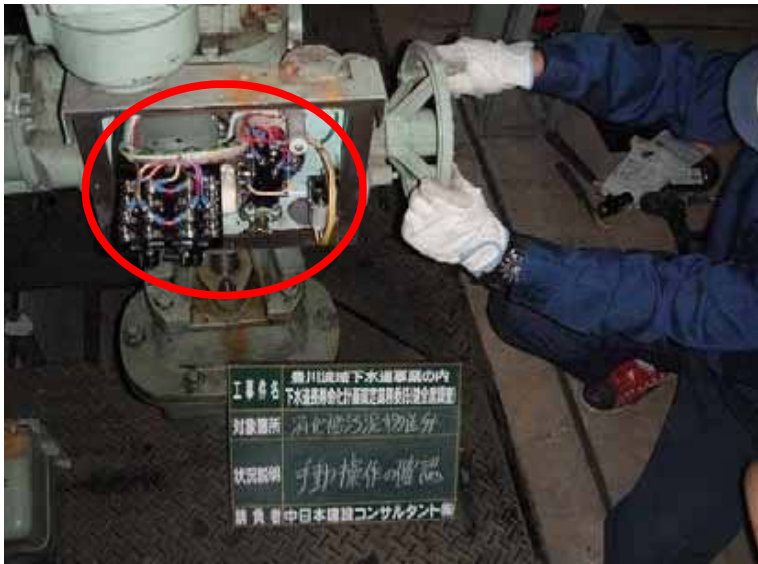
整 理 No.	NO. 2
名 称	スイッチボックス
撮 影 状 況	手動操作確認
手動操作良好

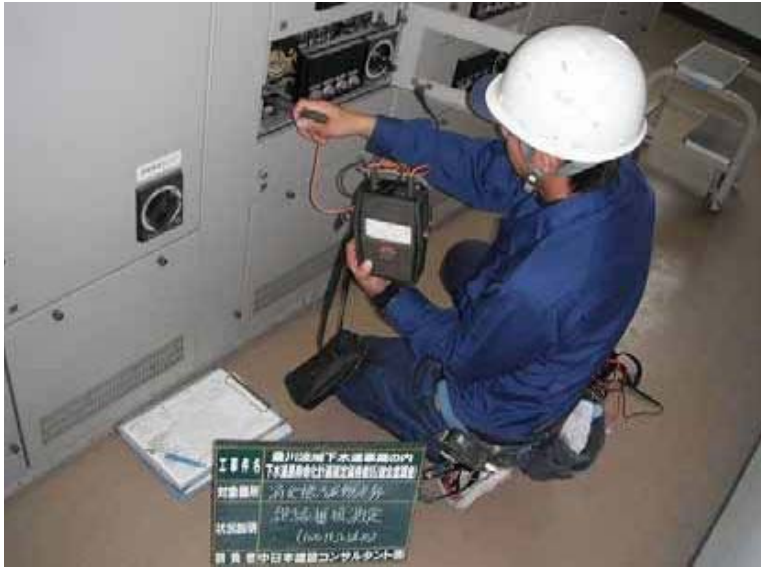
整 理 No.	NO. 4
名 称	操作機
撮 影 状 況	絶縁抵抗測定中
絶縁抵抗測定中

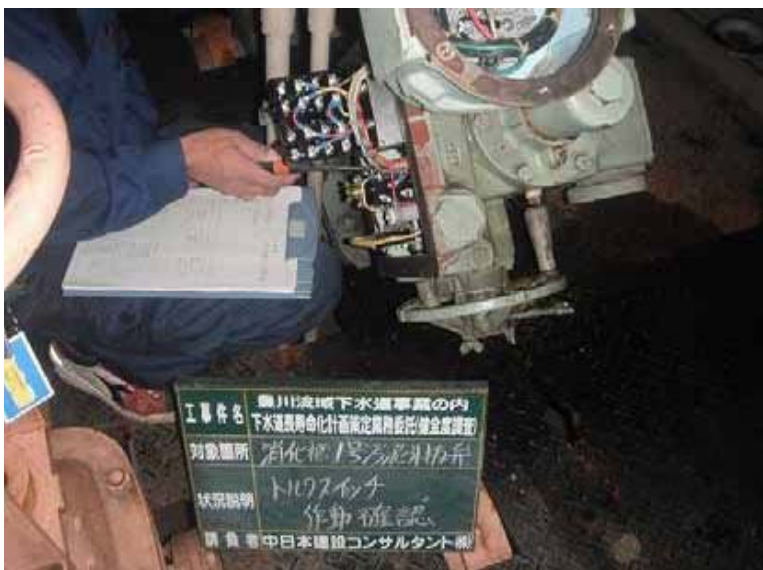
整 理 No.	NO. 3
名 称	スイッチボックス
撮 影 状 況	トルクスイッチ
作動確認正常

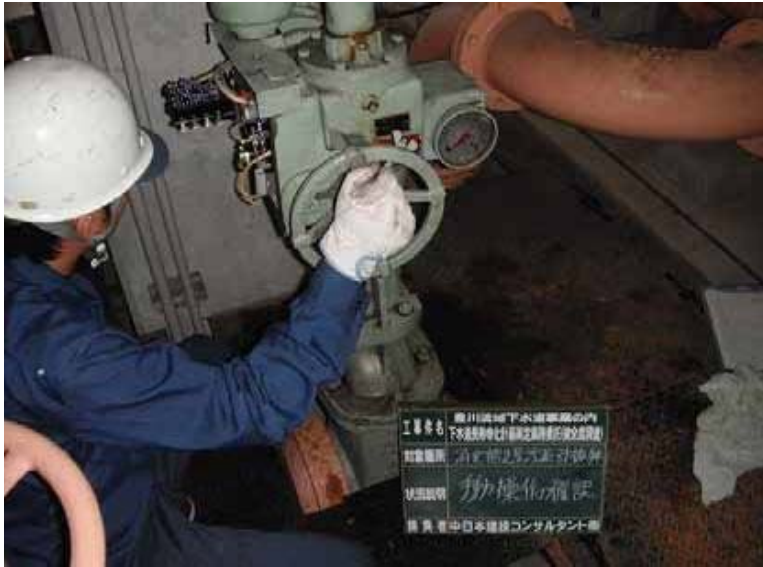
整 理 No.	NO. 1
名 称	弁本体
撮 影 状 況	手動操作確認
手動操作良好

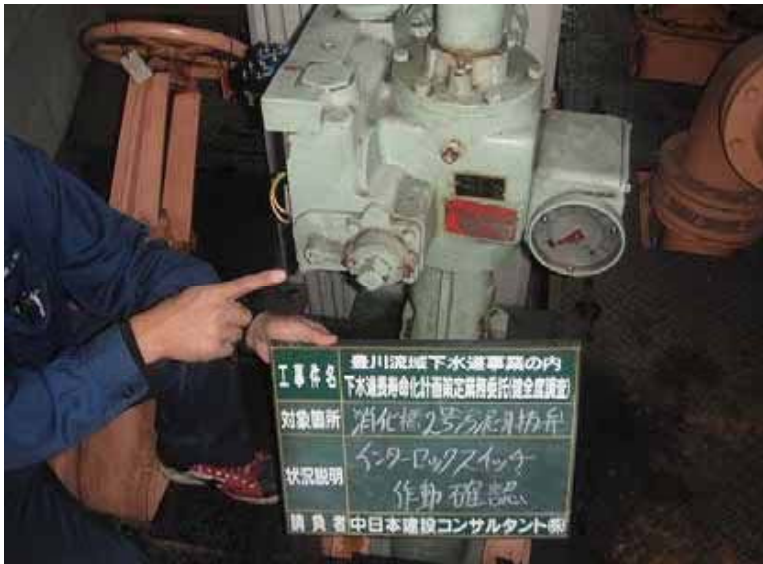
整 理 No.	NO. 2
名 称	インターロックスイッチ
撮 影 状 況	作動確認
インターロックスイッチ作動確認 正常に動作し良好 ステムブッシュが磨耗している

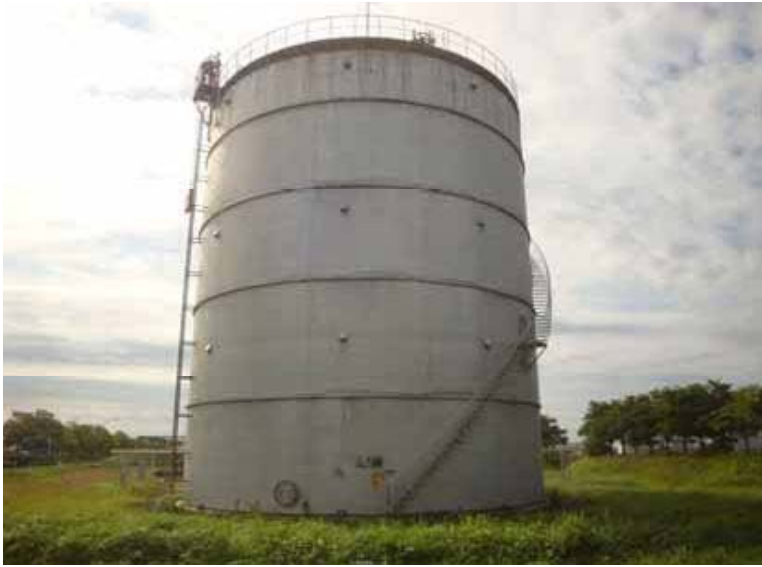
整 理 No.	NO. 1
名 称	ガス貯留タンク
撮 影 状 況	全景
外観目視点検

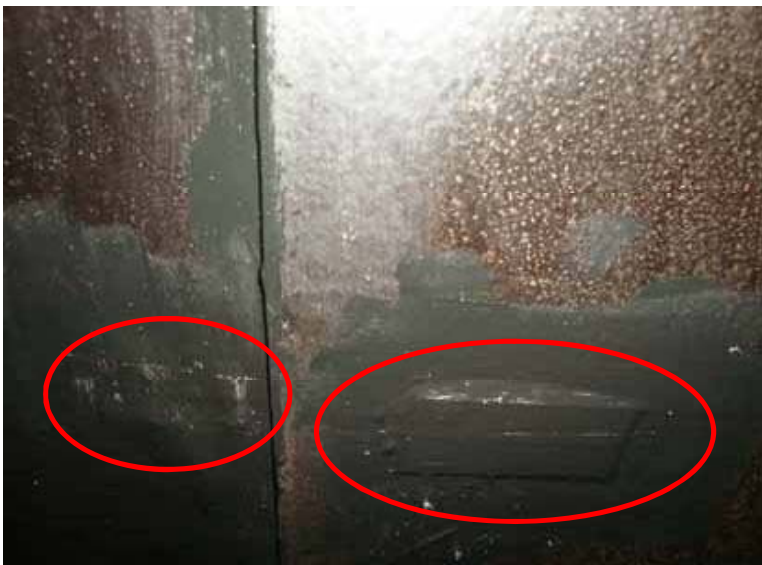
整 理 No.	NO. 3
名 称	接ガス部
撮 影 状 況	ピストンデッキ補修後
鉄セメントで応急処置を行いました

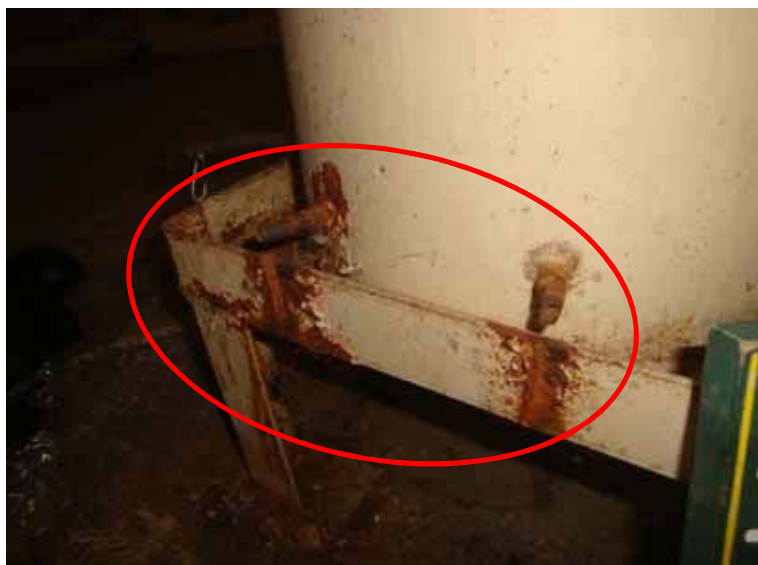
整 理 No.	NO. 18
名 称	非接ガス部
撮 影 状 況	傾斜計腐食状況【拡大】
<p>腐食状況拡大</p>
