豊川流域下水道事業の内  
下水道長寿命化計画策定業務委託(健全度調査)

健全度調査報告書

平成 23 年 11 月

東 三 河 建 設 事 務 所  
中 日 本 建 設 コ ン サ ル タ ン ト ( 株 )

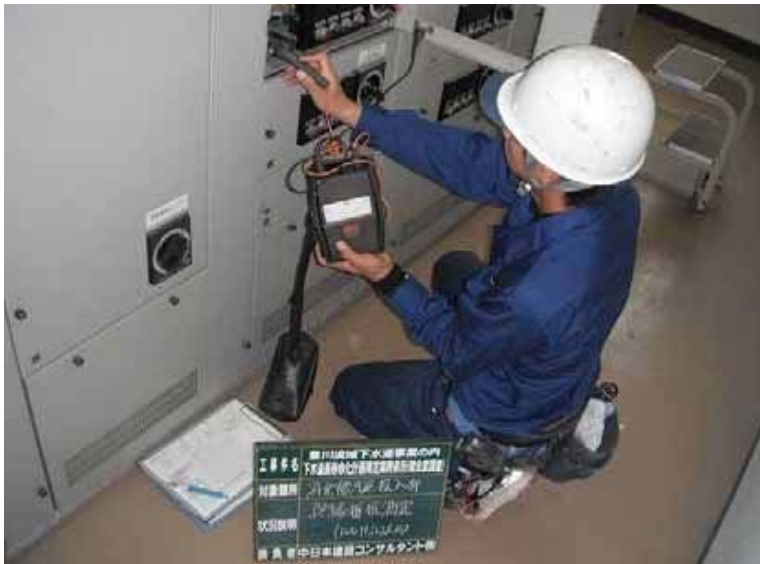
機器名:消化槽汚泥投入弁

整理 No.	NO. 5
名称	操作機
撮影状況	絶縁抵抗測定中
<p>絶縁抵抗測定中(100MΩ以上)</p>

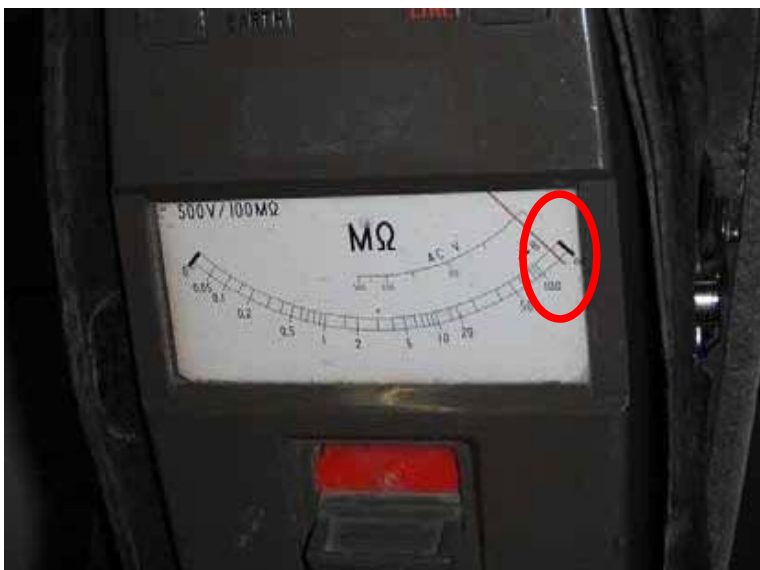
機器名:消化槽汚泥投入弁

整理 No.	NO. 6
名称	操作機
撮影状況	絶縁抵抗測定中
<p>絶縁抵抗測定中(100MΩ以上)</p>

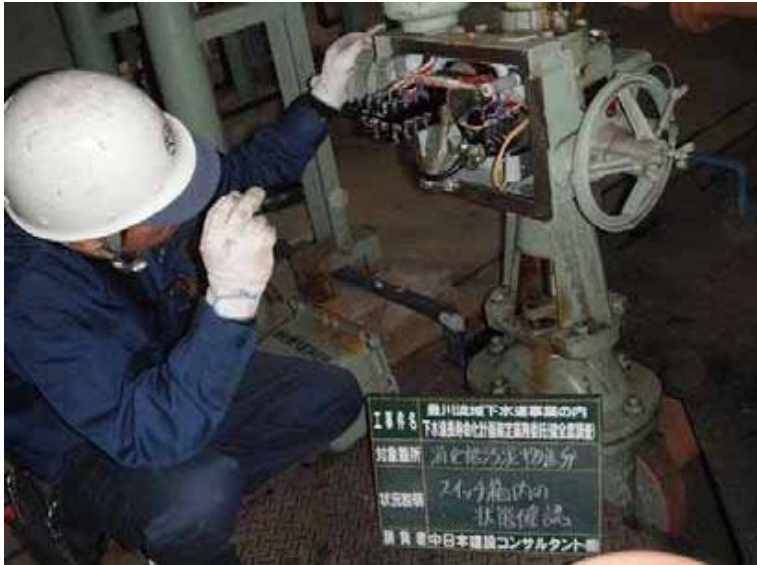
機器名:消化槽汚泥移送弁

整 理 No.	NO. 1
名 称	スイッチボックス
撮 影 状 況	内部状況
内部目視点検中

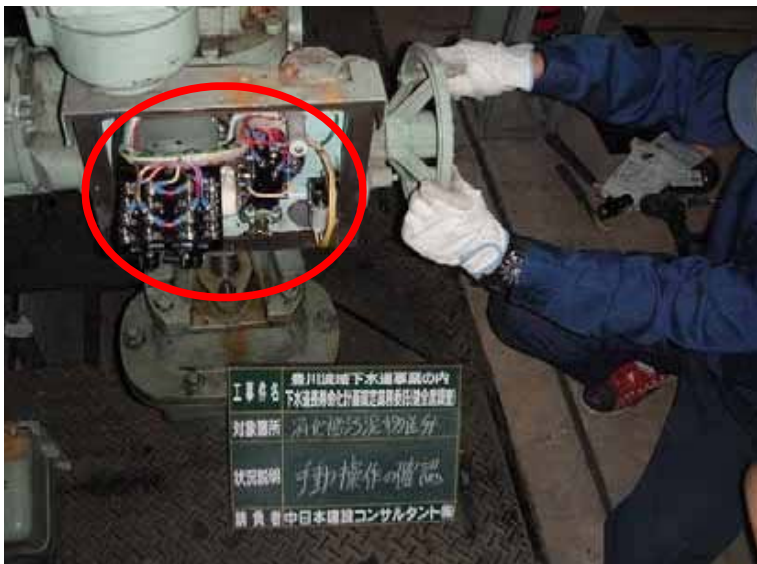
機器名:消化槽汚泥移送弁

整 理 No.	NO. 2
名 称	スイッチボックス
撮 影 状 況	手動操作確認
手動操作良好

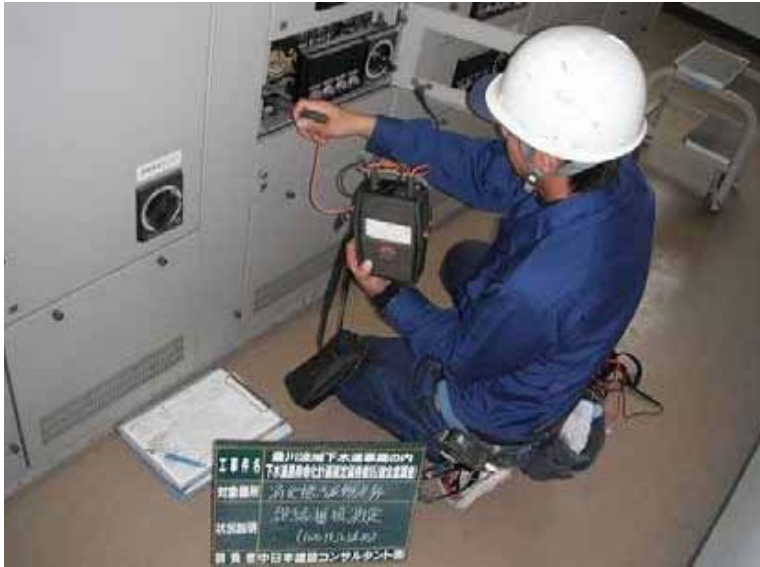
機器名:消化槽汚泥移送弁

整理 No.	NO. 4
名称	操作機
撮影状況	絶縁抵抗測定中
絶縁抵抗測定中

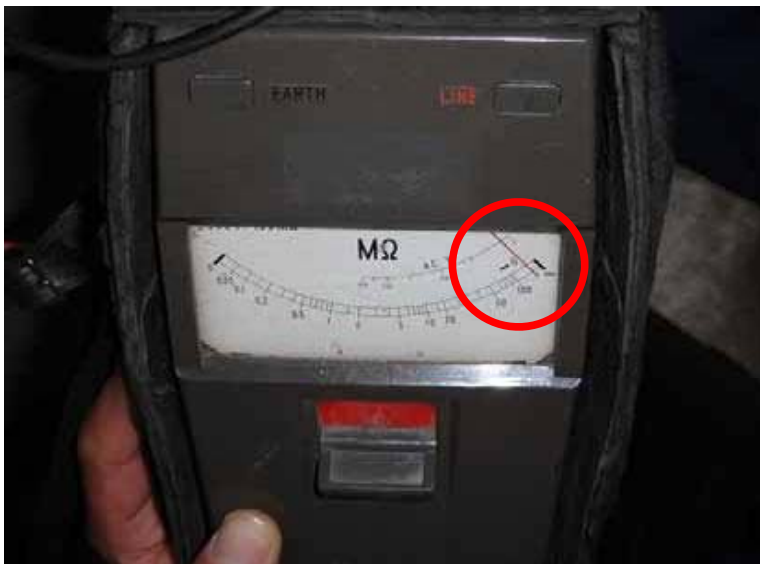
機器名:消化槽汚泥移送弁

整理 No.	NO. 5
名称	操作機
撮影状況	絶縁抵抗測定中
絶縁抵抗測定中(100MΩ以上)

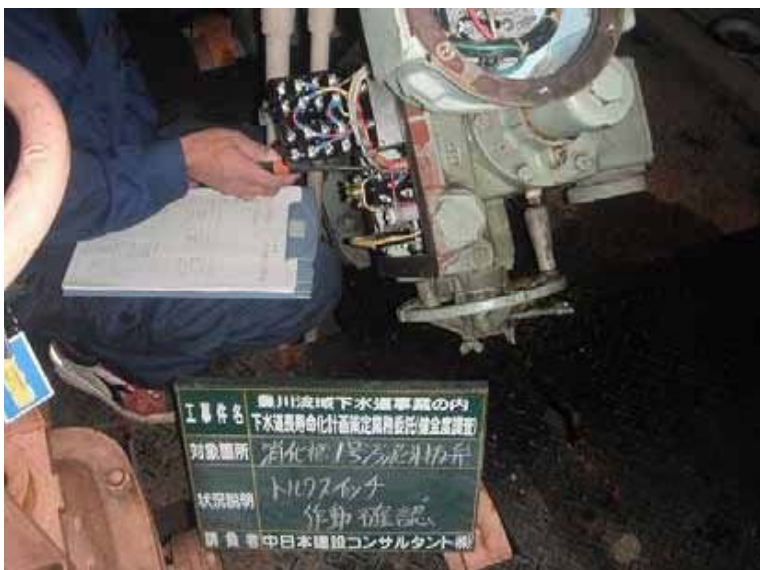
機器名:消化槽 1号汚泥引抜弁

整理 No.	NO. 3
名称	スイッチボックス
撮影状況	トルクスイッチ
作動確認正常

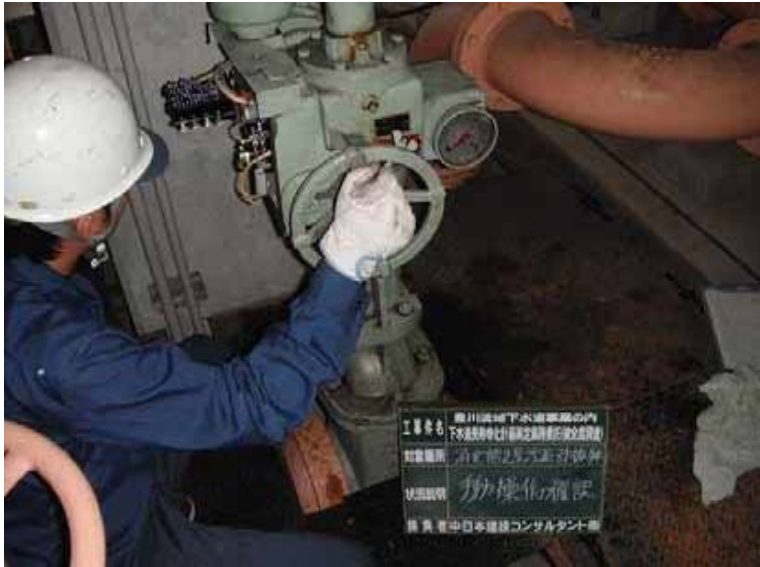
機器名:消化槽 2号汚泥引抜き機

整理 No.	NO. 1
名称	弁本体
撮影状況	手動操作確認
手動操作良好

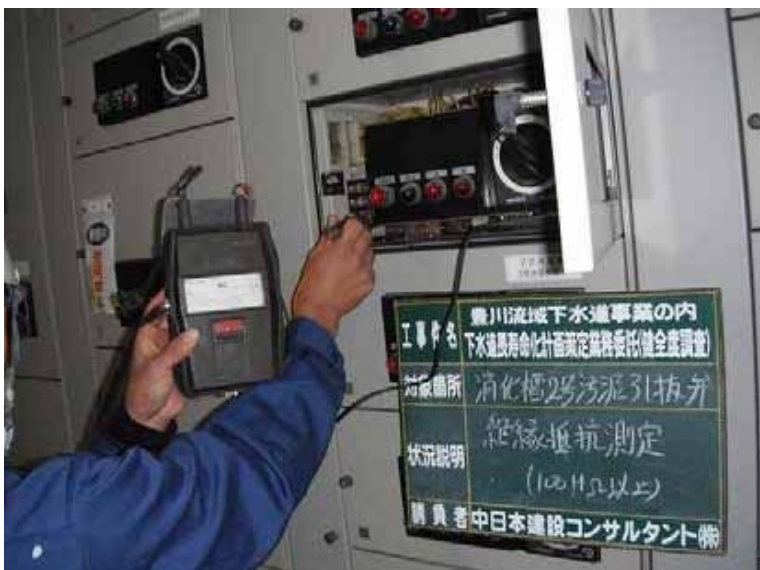
機器名:消化槽 2号汚泥引抜き機

整理 No.	NO. 3
名称	操作機
撮影状況	絶縁抵抗測定
絶縁抵抗測定中(100MΩ以上)

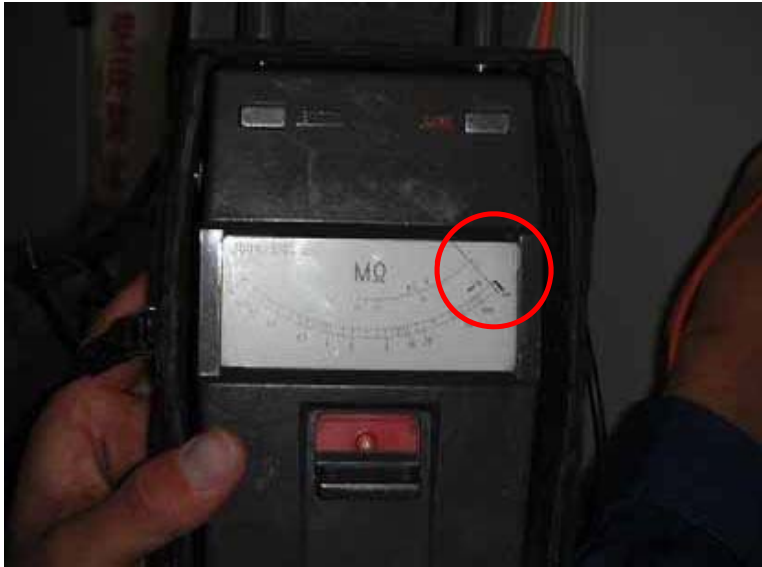
機器名:消化槽 2号污泥引抜弁

整 理 No.	NO. 4
名 称	操作機
撮 影 状 況	絶縁抵抗測定中
絶縁抵抗測定中(100MΩ以上)

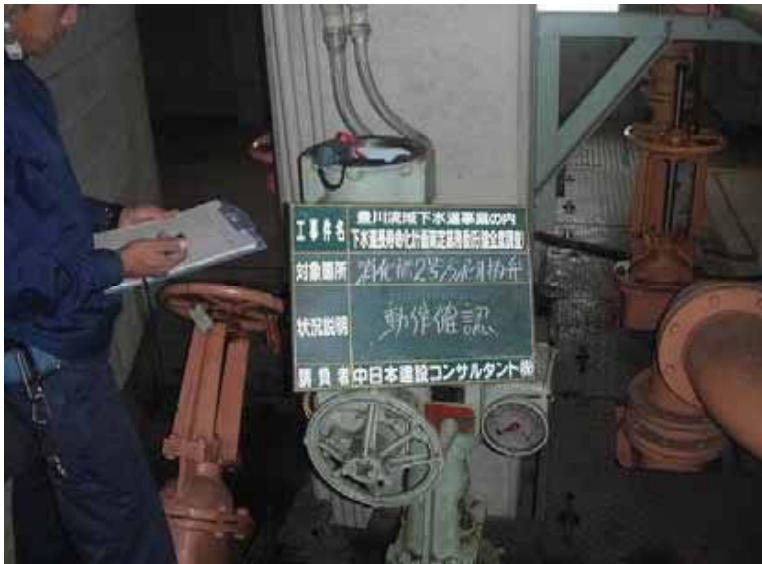
機器名:消化槽 2号污泥引抜弁

整 理 No.	NO. 5
名 称	弁本体
撮 影 状 況	動作確認
正常に動作しているが ステムグッシュが磨耗している

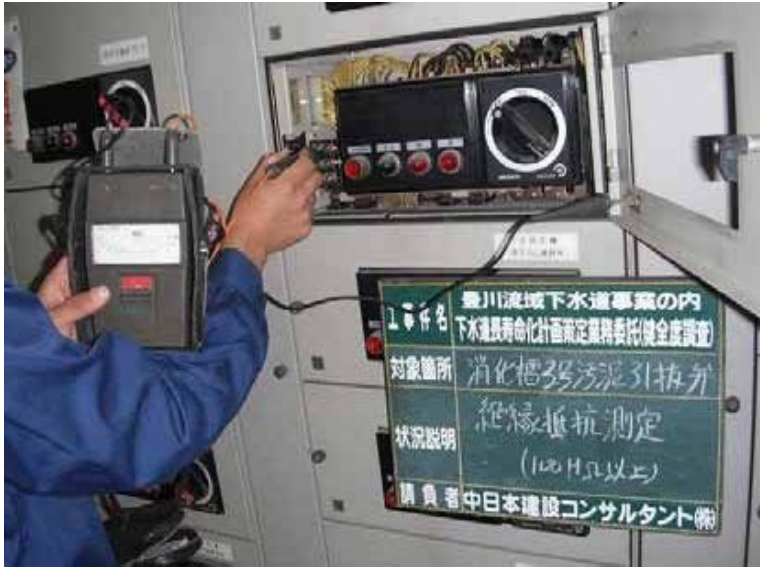
機器名:消化槽 3号汚泥引抜弁

整理 No.	NO. 4
名称	操作機
撮影状況	絶縁抵抗測定
絶縁抵抗測定中(100MΩ以上)

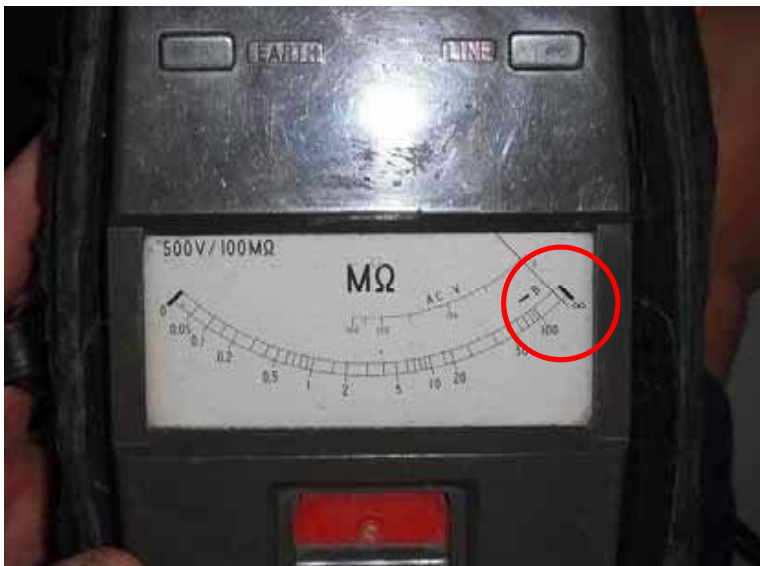
機器名:消化槽 3号汚泥引抜弁

整理 No.	NO. 5
名称	操作機
撮影状況	絶縁抵抗測定中
絶縁抵抗測定中(100MΩ以上)

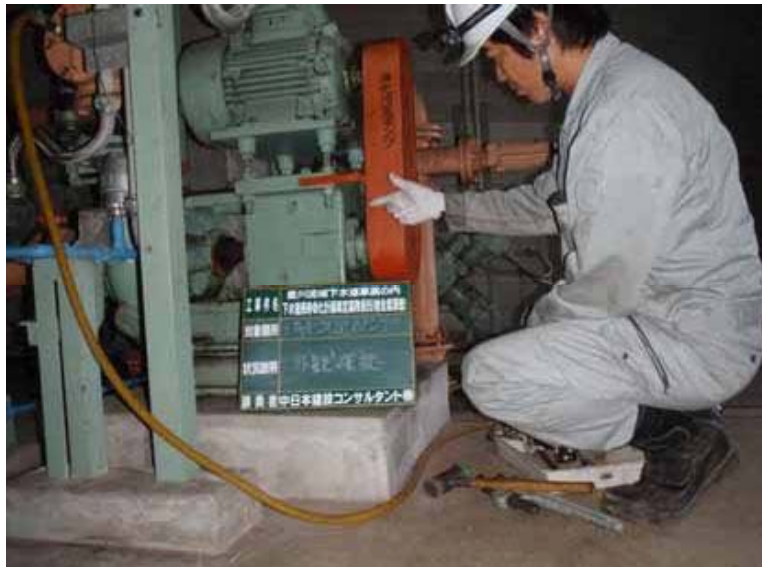
機器名:消化汚泥ポンプ

整 理 No.	NO. 1
名 称	本体
撮 影 状 況	外観目視し
<p>外観目視点検中 特に異常なし</p>

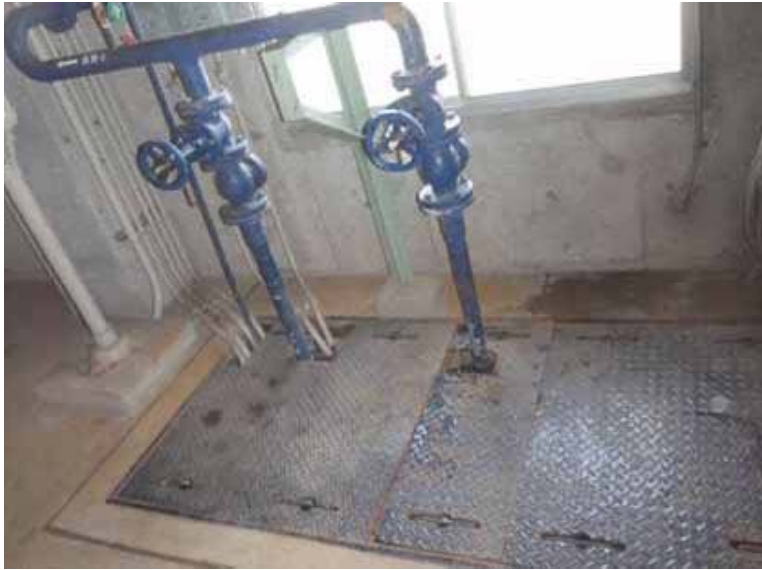
機器名:消化槽弁操作室用床排水ポンプ

整 理 No.	NO. 1
名 称	水中ポンプ
撮 影 状 況	設置場所
No.1床排水ポンプ No.2床排水ポンプ

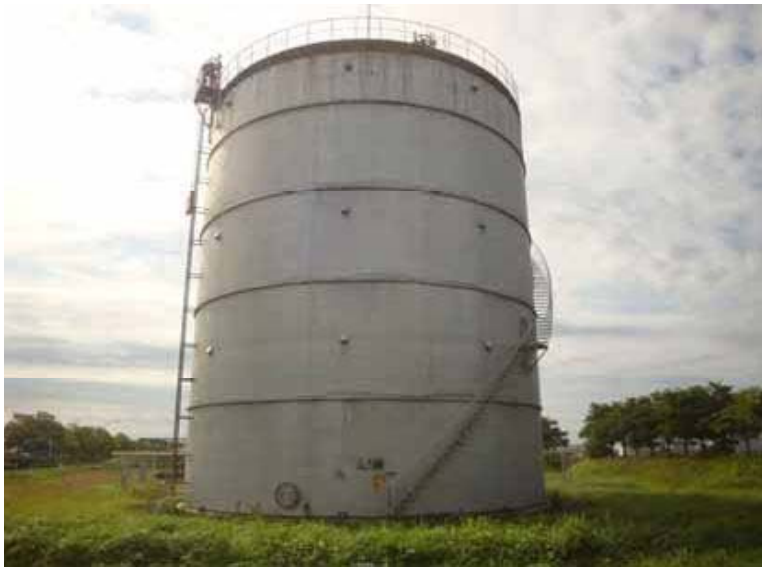
機器名:ガス貯留タンク

整 理 No.	NO. 1
名 称	ガス貯留タンク
撮 影 状 況	全景
外観目視点検
