にっこう かに え
日光川水系蟹江川 (0.82k ~ 1.00k)

既往改修箇所【平成16~18年度施工】
海部郡蟹江町大字蟹江新田地内
海部建設事務所

にっこう ぜんた
日光川水系善太川 (左岸 2.70k ~ 3.10k)

にっこう ふくた
日光川水系福田川 (4.40k ~ 4.60k)

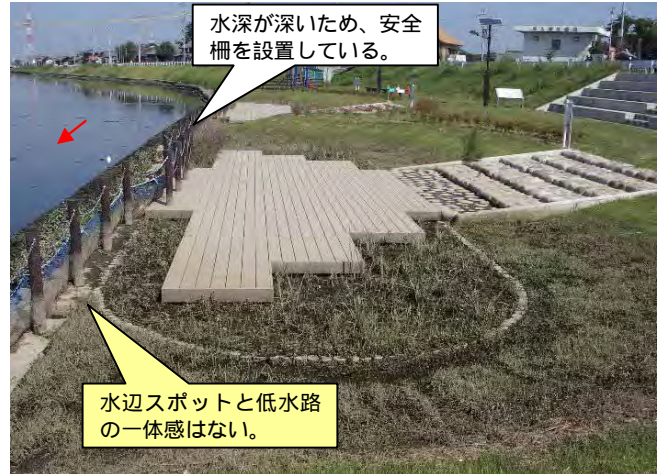
左岸側 水辺スポット内の菖蒲池

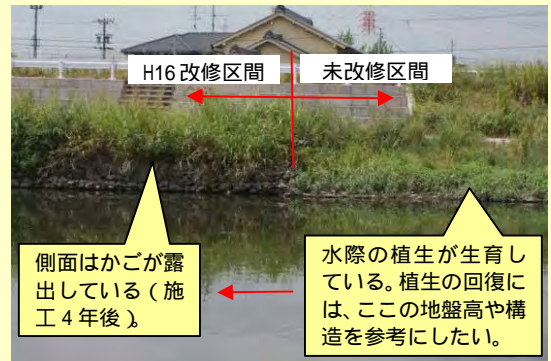
右岸側の未改修区間

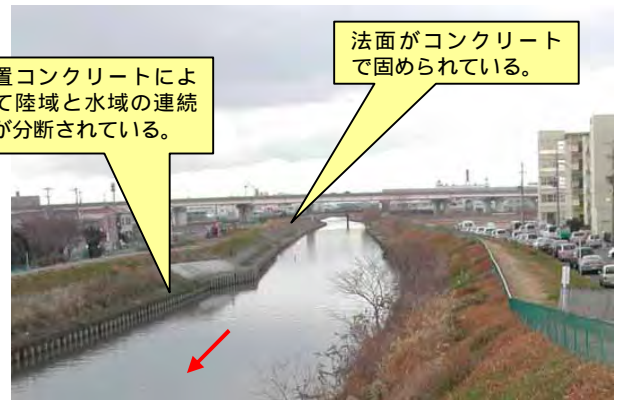
柳瀬橋から上流(改修前)

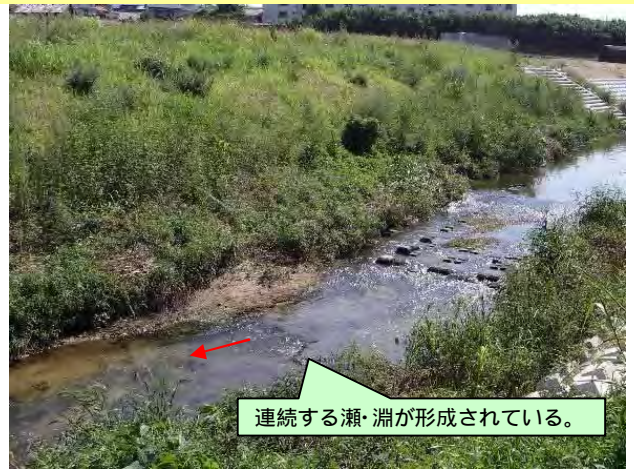
河床の状況(施工1年後)

河床部の現状: 河床幅は川の深さの約2.1倍と3に満たないが、施工後1年程度で、みお筋はある程度形成され、一部に瀬・淵を確認できる。

- ・河床幅とみお筋：河床幅はやや狭いが施工後 1 年程度で、水際への土砂の堆積や瀬・淵が一部に生じ、みお筋はある程度形成されている（写真 ）。さらに河床幅を広げると現況より複雑なみお筋が形成されると考えられる。拡幅により河積の確保を基本としたい。
- ・横断形状：画一的な横断形状であり単調な景観となっている（写真 ）。利用できる残地等がなく一定の川幅となっているのはやむを得ないが、水衝部で護岸の一部を立てて 5 分とし、河床幅を広くする等、変化を持たせる工夫をしたい。
- ・縦断の連続性：落差工には魚道が設置されている。大きな落差ではないので、分散して解消するような工夫ができると良い（写真 ）。
