対策困難箇所事例

変形交差点④

横断歩道のない交差点①

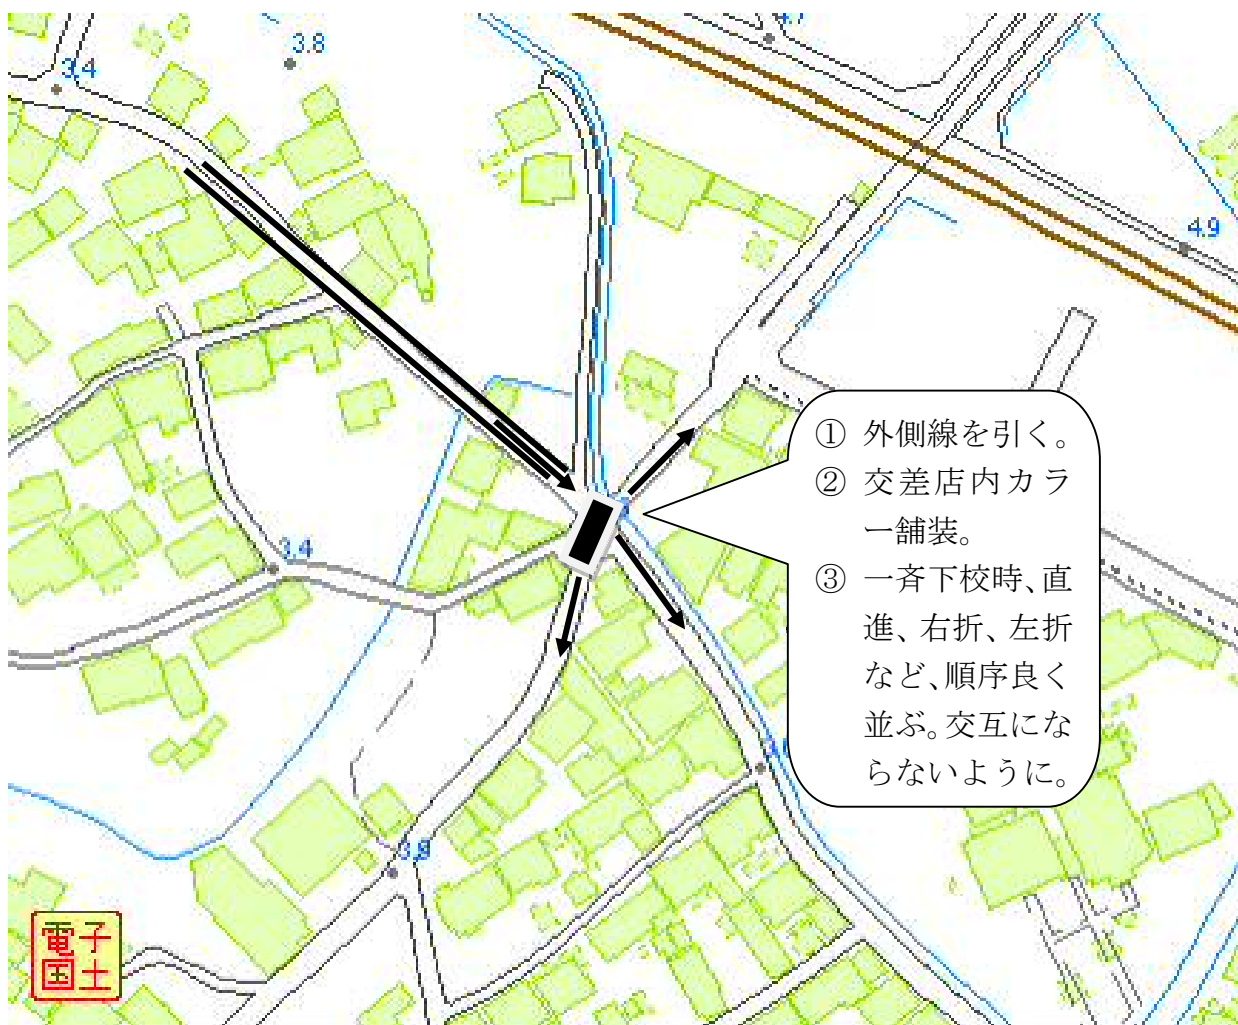
■通学路地図

現場は、小学校通学路上の変則六叉路。国道の抜け道として、通過する車両もある。150名ほどの児童が3方向から集まってきて、一つになり、学校へ向かう起点となる場所である。道が細く見通しが利かず、複雑な交差点であるという面で、さらに、多くの児童、中学生や高校生の自転車など、交通が集中するという面で大変危険な状況である。

- ・交差点内、赤色塗装。（本年度中）
- ・変則交差点に接続する道路の両端に白線を引く。（本年度中）

- ・下校の順序を再考する。（対策済み）
- ・スクールサポーター等に重点的な場所として認識してもらおう。（未定）

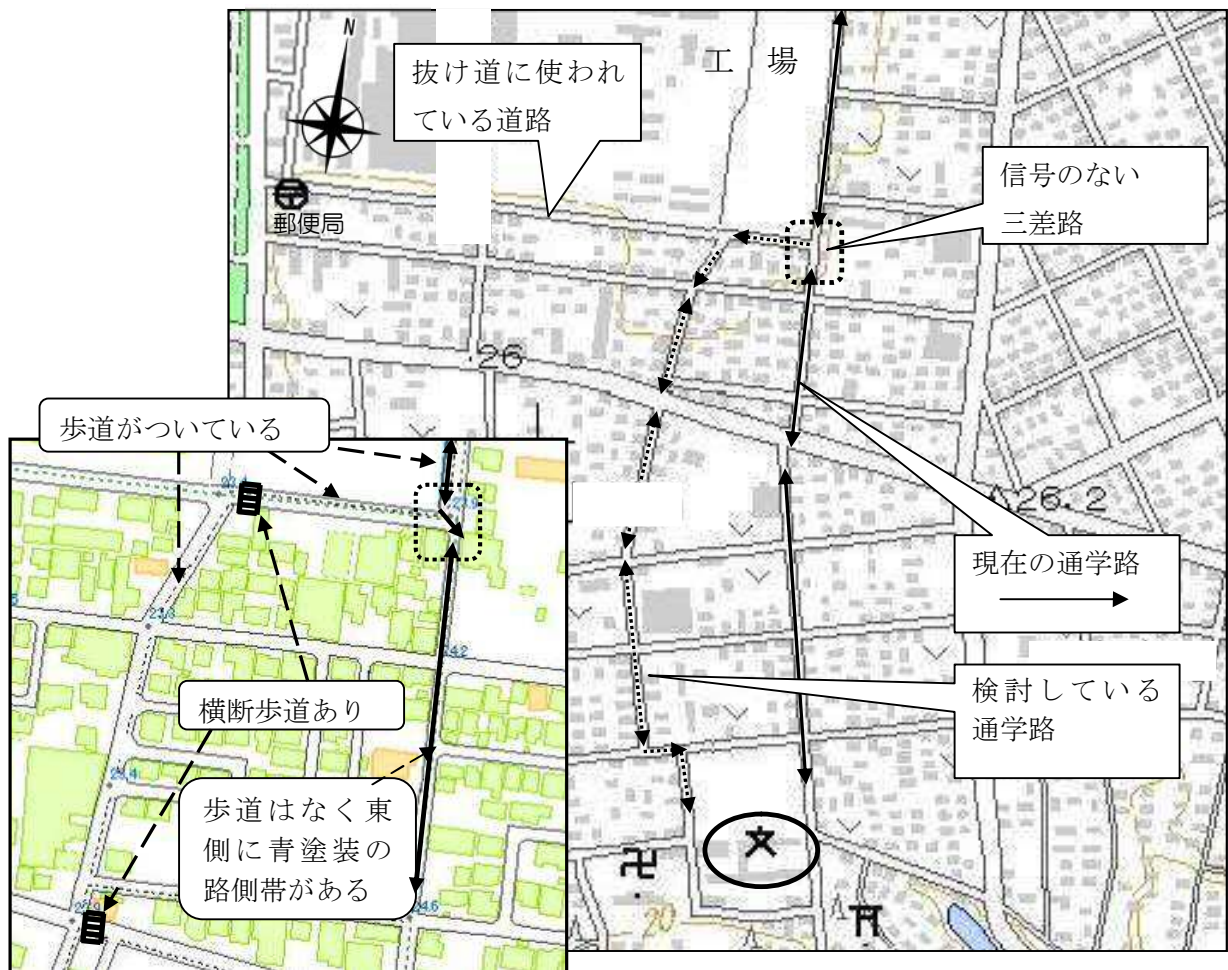
■通学路地図

工場の敷地南東部の三差路。渋滞を避けた車が、西にある郵便局方面から入り込み東に向けて走り、この三差路交差点で右左折して抜けていく。

子どもたちは北方面から工場の東側の歩道を通り、この交差点を横切って青塗装の路側帯がある道路左側に渡って登校する。

現場は見通しの悪い交差点で道路の横断には危険が伴うが、人の滞留場所もないために横断歩道を設置できない。

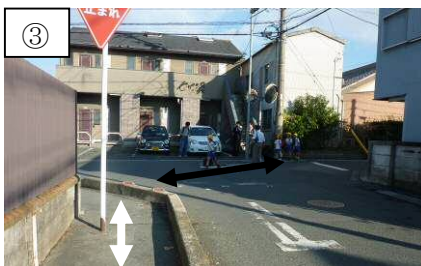
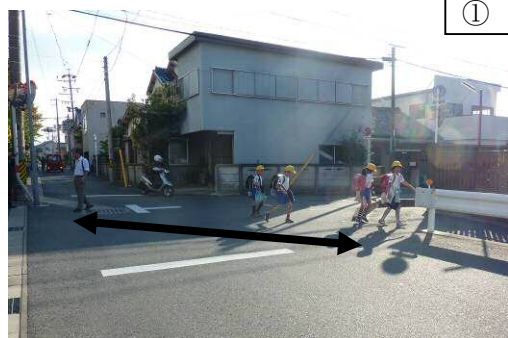
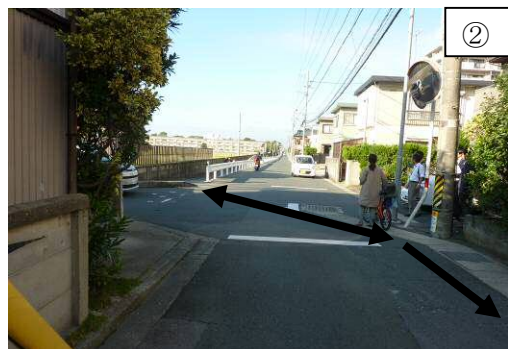
↔ 現在の
通学路
⇒ 検討中
の通学路、歩道沿
いに設定
