対策困難箇所事例

横断歩道のない交差点②

幹線道と生活道の交差点①

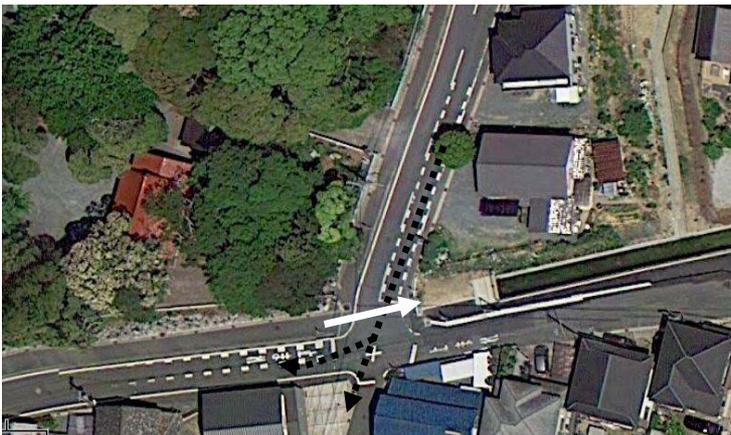
神社東側の道路は、県道から国道方面に向かう抜け道となっており、多くの自動車が抜けていく。この道路は、下り坂になっており、スピードが出やすい上に子どもたちが横切る交差点では優先道路となっており、一時停止義務はない。子どもたちは、学校に向かうためには、横断歩道のないこの交差点を横切らなければならないため、危険である。

※航空写真データ： 国土地理院「電子国土ポータル」より

- ・ガードレールを改良し、開口部をつかって歩道をつなげるようにすれば横断歩道の滞留場所を設けることは可能である。

- ・歩行者巻き込み防止のガードレールを改良し開口部を設ければ、児童の滞留場所もでき、横断歩道が設置される可能性もある。横断歩道が設置されても立ち番指導の継続が望ましい。

- ①子どもの滞留場所を確保するためにガードレールを改良する。(①部分)

- ②横断歩道を設置するために、自動車のスピード落とさせるため、③に停止線などをひく。
