# 対策困難箇所事例

見通し悪い交差点

横断の難しい横断歩道①

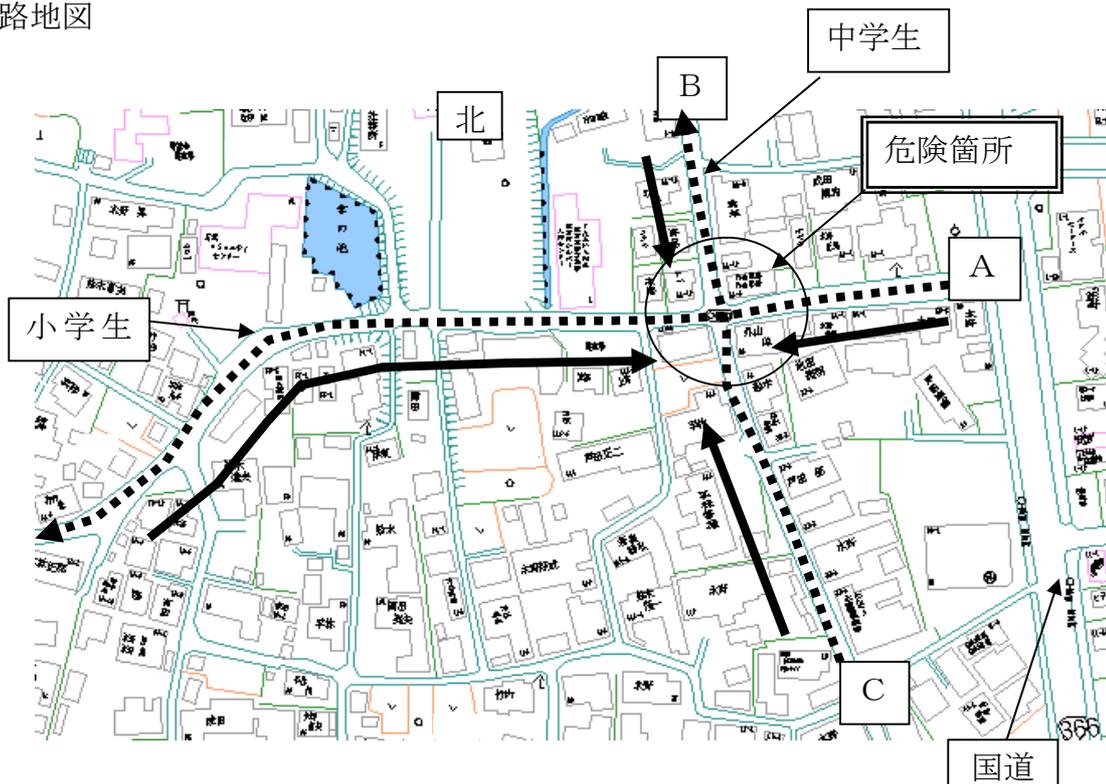
### ■通学路地図

- ・シルバー人材センターの前の交差点
- ・1灯式点滅信号機あり
- ・四方向から車（→）が出入りしてくることに加え、見通しが悪い。
- ・中学校で自転車通学の生徒（南北方向）、小学校で徒歩通学の生徒（東西方向＋南北方向）、自動車（四方向）が交差点に入り、かなり危険である。現状はスクールガードの方が一人で交通整理をしている。

中学生 自転車 約 500 人（南北方向が多い）  
小学生 徒歩 約 50 人（東西方向が多い）  
自動車（東西方向が特に多い）

- ・交差点のカラー舗装化（平成 26 年度予定）

- ・自転車通学については、国道を通ることを再考、ただし国道へ出る場所での対策を考える必要がある。
- ・児童への注意喚起及び登下校指導。

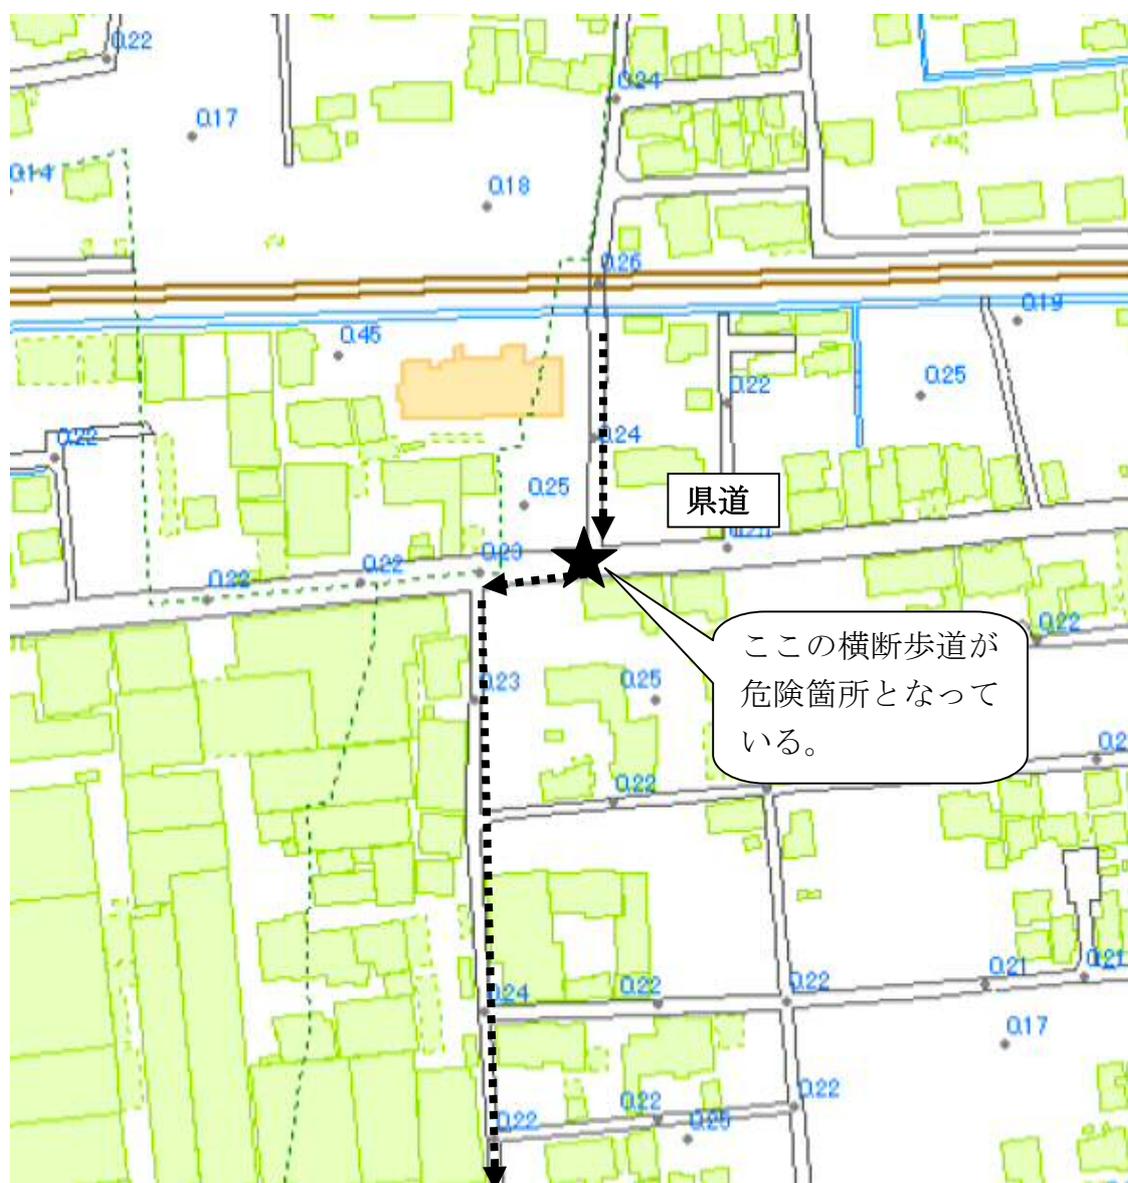
### ■通学路地図

現場は県道上であり、★地点には横断歩道があるが、信号が無く幹線道路への抜け道として利用されており、交通量が多く、またスピード超過車も多いため、横断歩道を渡るタイミングが難しく非常に危険な状況である。
