対策困難箇所事例報告書

市町村	事例No.	危険箇所
津島市	1	西小学校区五叉路交差点

市町村	事例No.	危険箇所
津島市	2	高台寺小学校区交通量が多く 見通しの悪い交差点

市町村	事例No.	危険箇所
津島市	3	西小学校区歩道・横断歩道のない交差点

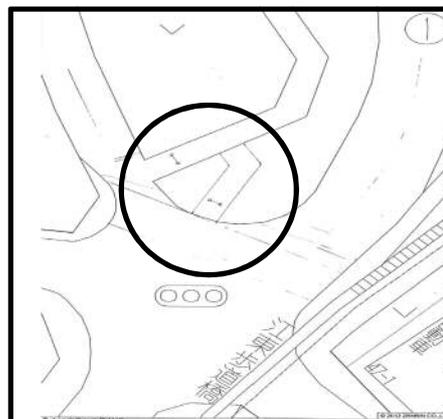
天王川公園南部の変形五叉路で車の通行量も多い。103名の子どもたちが、南北の歩道橋を渡り、東西の横断歩道を渡って登下校をするが、信号の時間が短く横断距離が極端に長いうえ、途中で待つ場所がなく危ない。

緑地の現在看板がある箇所辺りに、歩道を設置（構造上公安委員会に認められるか、要調整）し横断距離を短縮。

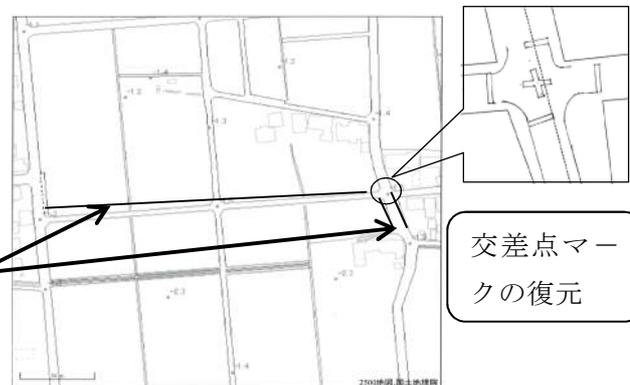
地区内の農道が2車線になり通行量が増加した。今まで横断歩道のないところを横切っていたが、見通しが悪く危険である。また、その交差点から、みどり台までの通学路に進入する車が多くなり危険である。

既設の「既設の交差点マーク」消えかかっているため復元する。「外側線」も追加で西側まで引き「グリーンベルト」も併せて引く。また、注意喚起路面標示する。

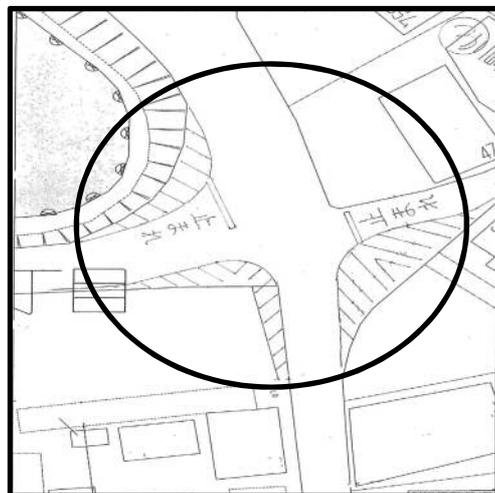
歩道がなく、車が来ているか見えにくい交差点で危険な状態のままである。通学路の変更は難しい。

「外側線」を引き交差点を小さくする。船置場の一部に路側帯を表示する。また、横断帯の設置も今後検討をしていく。
