2024 年 8 月 27 日に蒲郡市竹谷町大久  
古において発生した土砂崩れに関する  
調査報告

土砂崩れ現地調査チーム

2025 年 5 月 30 日

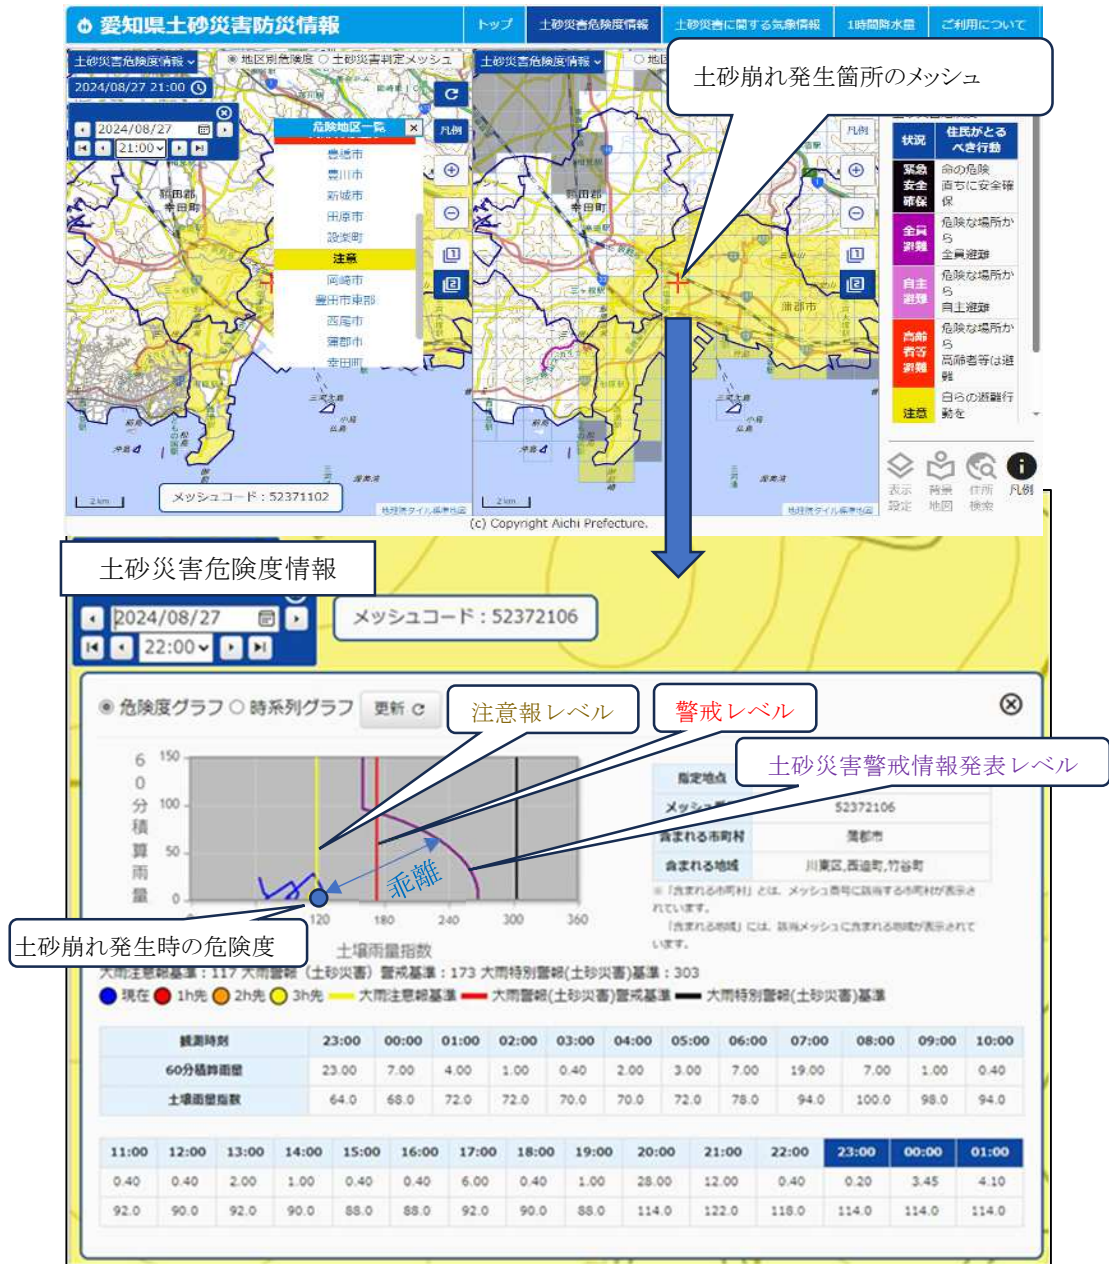
図－8 被災箇所の土砂災害警戒情報の状況（愛知県土砂災害危険度情報に加筆）

本事象が発生した箇所の 22 時 00 分の土砂災害の危険度を愛知県土砂災害危険度情報（図－8）から確認すると、本事象が発生した一連の雨の危険度は、土砂災害警戒情報の発表を判断する CL（クリティカルライン：紫色線）からは大きく乖離し、最大でも注意報レベル(黄色線)付近であった。このため、土砂災害警戒情報の発表には至っていなかった。

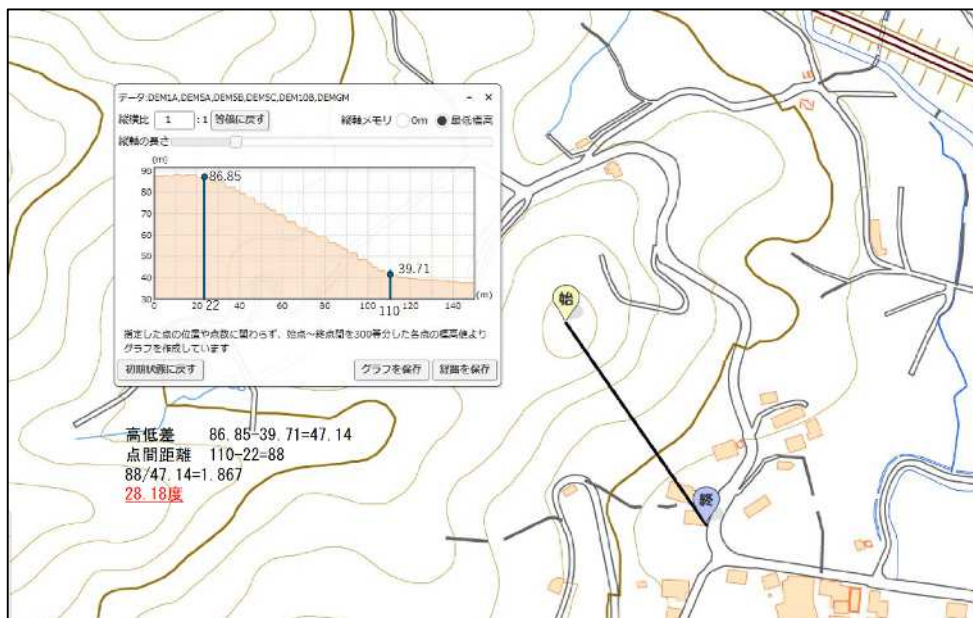
図－9 地形の状況（国土地理院 Web ページに加筆）

- ・図－9によると、宅地から尾根線（流域界）までの高低差は約 47.1m、平均勾配が 28.2 度であり、土砂災害警戒区域の地形条件（斜面勾配 30 度以上かつ斜面の高さ 5 m 以上）の内、斜面勾配が該当しないことが確認できる。
- ・なお、図－10 の傾斜区分図から、標高 81m～87m 付近に局所的ではあるが勾配が 30 度以上かつ斜面高さ 5m 以上の箇所が 1 区間あるが、当該区間が崩壊した場合に影響が及ぶ恐れのある範囲（勾配が 30 度以上の斜面に対して高さの 2 倍以内）に人家や新規に人家の立地が予想される土地(平地)が含まれないため、社会的条件(土地利用状況等)を満たさず、土砂災害警戒区域の指定要件には該当しないことが確認できる。

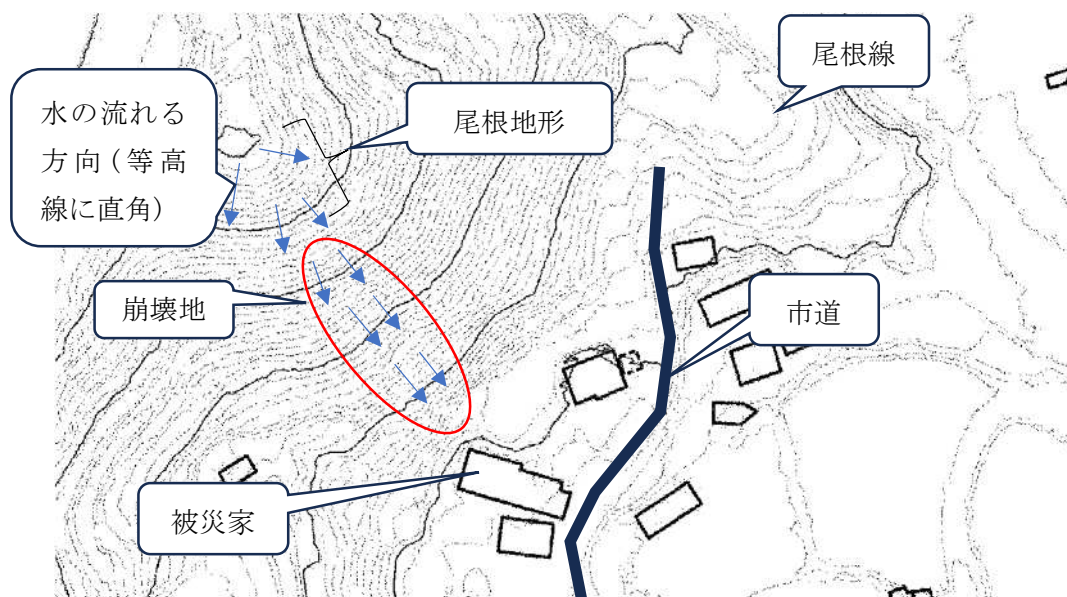
図－11 流域図（土砂災害警戒区域等基礎調査業務委託成果品 愛知県東三河建設事務所成果に加筆）

- ・図－11 のとおり、崩壊地周辺の地形は、崩壊地上部は尾根地形であり、標高が低くなるとともに平坦な地形となっている。崩壊地に向けた明瞭な集水地形は見られない。

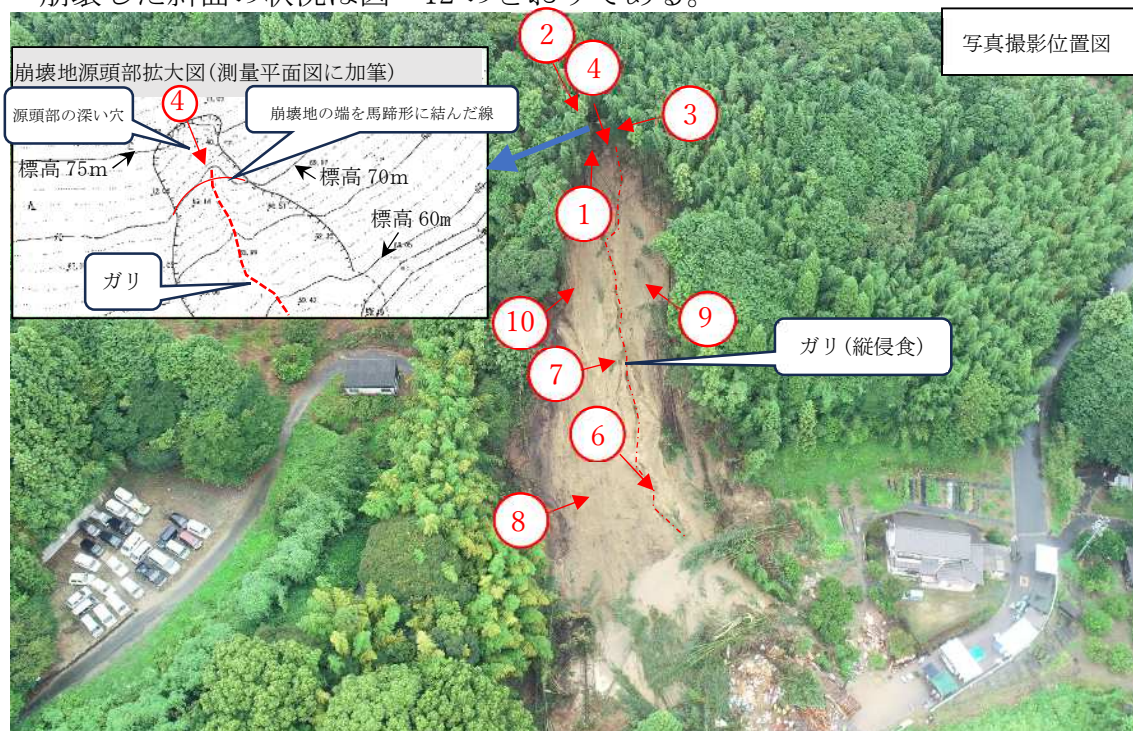
図－12 測量平面図は愛知県農林基盤局森林保全課提供、航空写真は中部地方整備局提供資料に加筆

- ・崩壊地源頭部（標高 75m 付近）に高さ約 4 m、幅約 4 m の深い穴状の地形（以下、「源頭部の深い穴」という。）が確認された。 写真①
- ・源頭部の深い穴の壁面はほぼ垂直であり、湧水や亀裂、穴などは確認されなかった。また、竹の細かい根（直径約 1 mm）が深くまで伸びている。（風化が進行している斜面であったと推測される。） 写真①
- ・源頭部の深い穴付近に落ち葉が流された跡（幅約 1 m）がみられる。 写真②

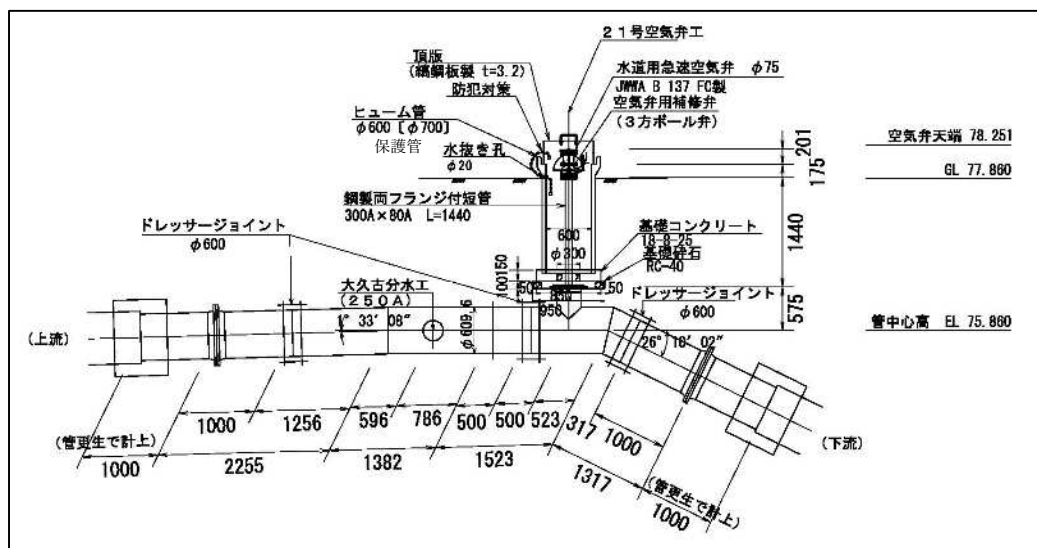
図-23 21号空気弁地点詳細図

通水テストを実施した結果、土砂崩れ箇所付近の蒲郡支線については管水路上部の地表面や管水路が近接している源頭部付近からの漏水は確認されず、管

水路から分岐する 21 号空気弁についても漏水や損傷はなかった。

このことから、土砂崩れ発生による蒲郡支線への影響、土砂崩れの発生が蒲郡支線の影響でないことが確認された。また、通水再開以降についても特段の影響は確認されていない。

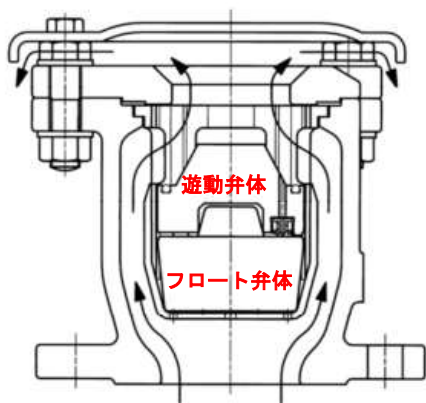
図-25 空気弁のクリアランス

空気弁内に破損等の異常や異物がないか確認するため、現地で21号空気弁を分解し、点検を行った。確認の結果、破損や弁箱内の異物は確認されなかった。

次に空気弁内の状態について確認を行った。フロート弁体、遊動弁体、弁体案内、大空気孔弁座及び弁箱内に傷は付いておらず、機能に問題がないことが確認された。また、12月26日に空気弁メーカーが現地確認を行っており、機能に問題はないとの報告を得た。なお、弁箱内に塗装の剥がれや錆は見られなかったものの、大空気孔弁座には錆が確認されている。発生原因は不明であるが弁の機能に影響を与えるものではなく、空気弁メーカーも同様の見解であった。また、フロート弁体や弁体案内、弁箱内に茶色い汚れが確認されている。鉄錆や酸化鉄もしくは鉄バクテリアと考えられる。この汚れによる動作不良もなかったため、これについても機能に問題はないといえる。現地確認を行った空気弁メーカーも機能に問題はないとの見解であった。

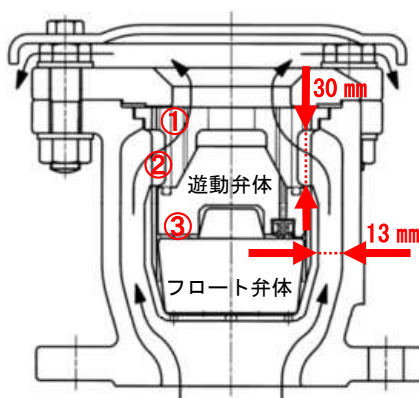
図-27 空気弁のクリアランス

常に管内が満水状態にある普段の通水時は時折空気弁内に溜まった圧縮空気を排出するため、フロート弁体が自動的に作動するが、それにより異物が空気弁内に介在する懸念はほぼない。一方、管内圧力が低下し、遊動弁体及びフロート弁体が動いた（下降→上昇）際に、異物の一部が①遊動弁体と大空気孔の間、②通気孔（弁体案内にある四角状の穴）と遊動弁体の間、③フロート弁体と遊動弁体（小空気孔）の間に噛みこむ可能性がある。
