朝日遺跡出土品保存修理業務
(令和3年度)

朝日遺跡出土品保存修理業務 修理報告書

令和 4 年 3 月
株式会社吉田生物研究所

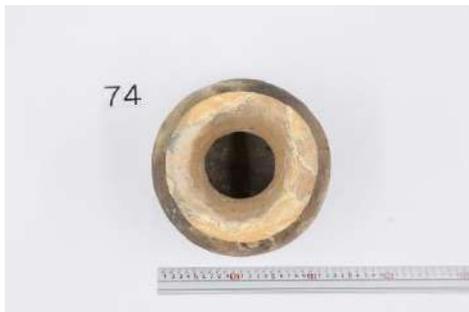
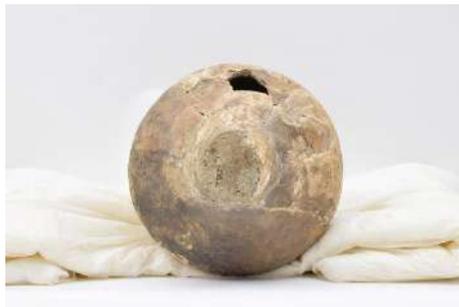
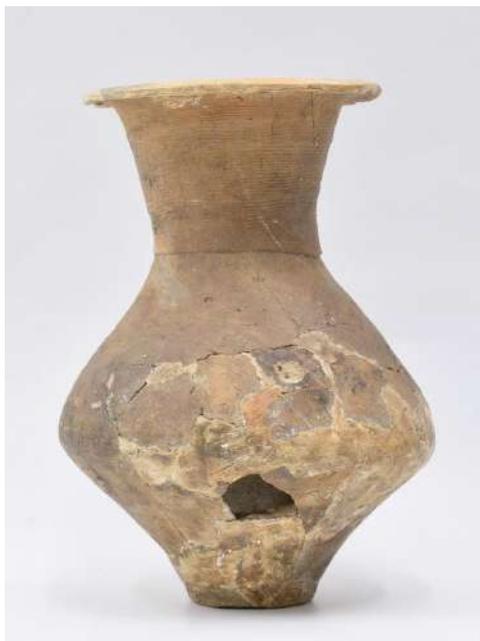
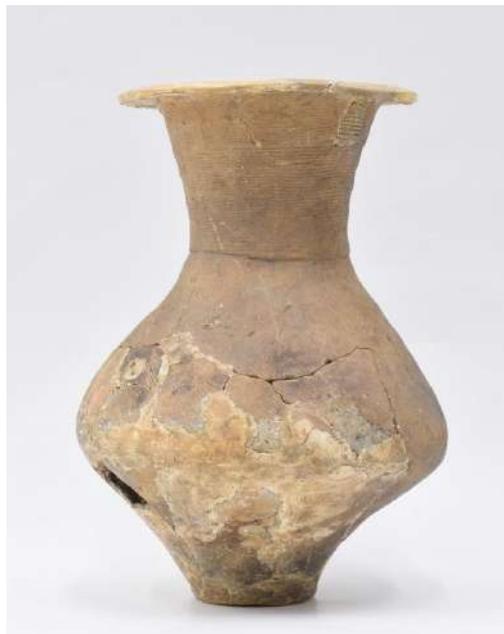
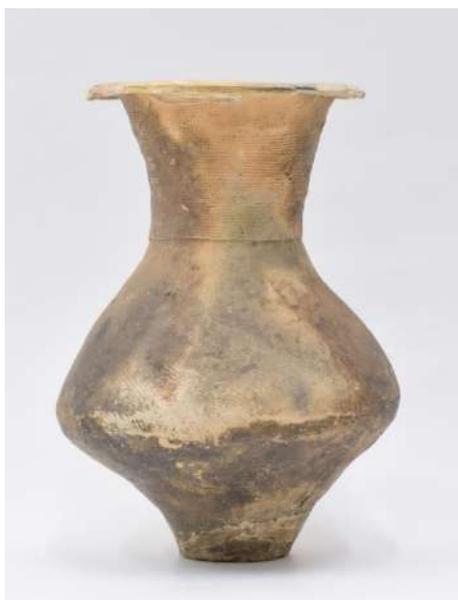
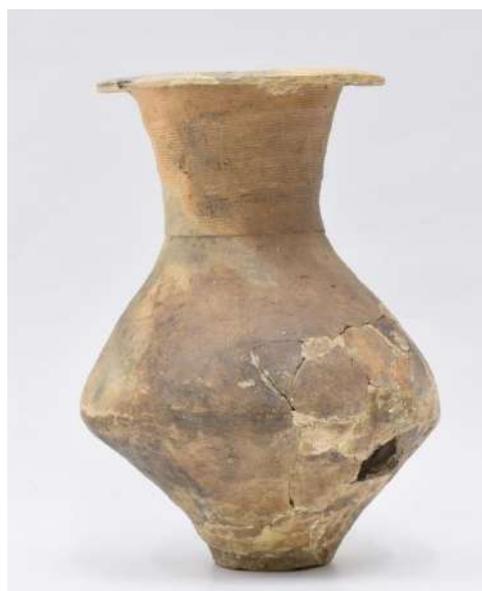
(1) 74 壺形土器 74
修理前

- ・残存率 70%
- ・口径 18.1 cm 高さ 31.4 cm 最大径 22.0 cm
- ・広口壺。口縁部、体部下半一部欠損。
- ・石膏を用いて復元されている。接合部分の劣化。

- ・完全復元する。
- ・解体時に、隙間がない箇所は無理にはずさない。
- ・口縁下部欠損箇所は条痕を表現する。
- ・器表面の剥離箇所には樹脂を充填して補強する。
- ・復元箇所の補彩は、少しトーンを下げてなじませる。
- ・内面の補彩はわかるようにする。（口唇部は除く）

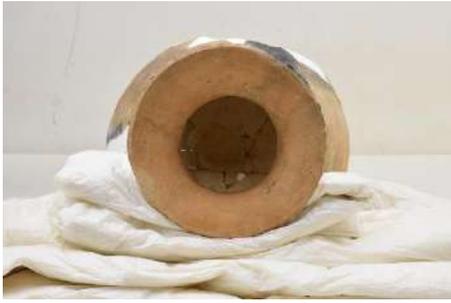
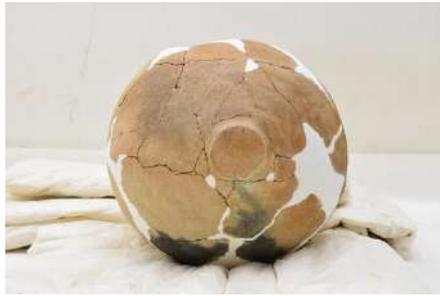
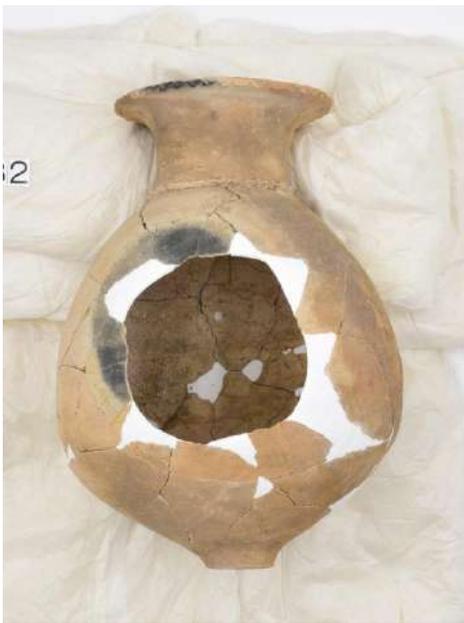
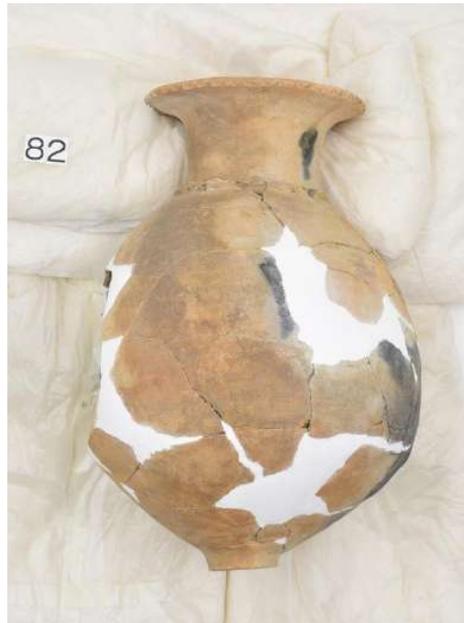
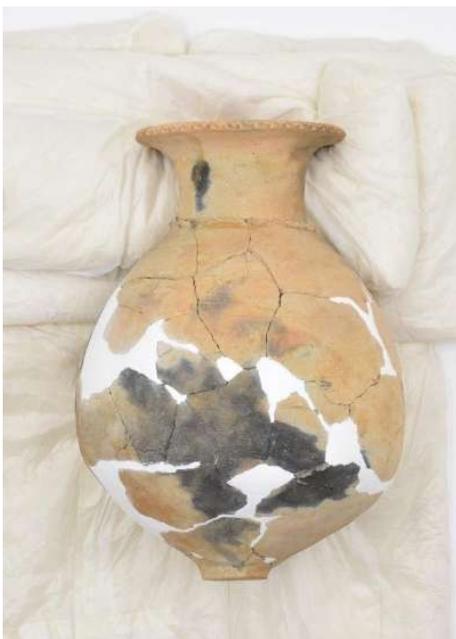
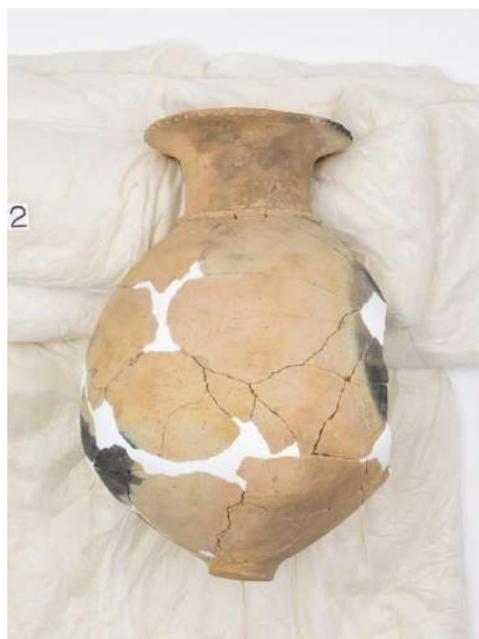
(1) 82 壺形土器 82
修理前

- ・残存率 80%
- ・口径 25.6 cm 高さ 54.5 cm 最大径 36.7 cm
- ・広口壺、土器棺。
- ・体部に打ち欠き。細片別置 (38片)
- ・石膏を用いて復元されている。接合箇所の劣化。
- ・体部の未復元箇所が大きく、安定を欠くため自立は困難。

- ・体部の、打ち欠きによる丸窓部は残す。その他欠損は復元する。
- ・解体時に、隙間がない箇所は無理にはずさない。
- ・内面のチョーク痕は除去、器表面に残る赤色は残す。
- ・内面の剥がれた箇所は過度に補填しなくても良い。
- ・丸窓部の補填箇所は、破断面のように処置する。
- ・別置ききの38片について、接合箇所を検討し、接点を確認できるもののみ組み入れる。
- ・復元箇所の補彩は、少しトーンを下げてなじませる。
- ・内面の補彩はわかるようにする。

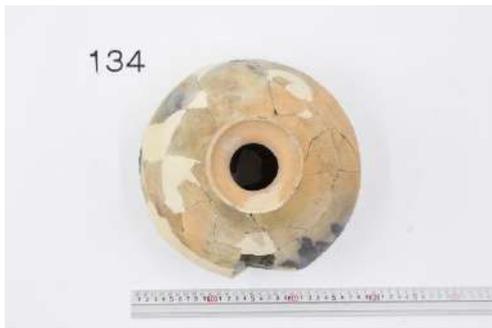
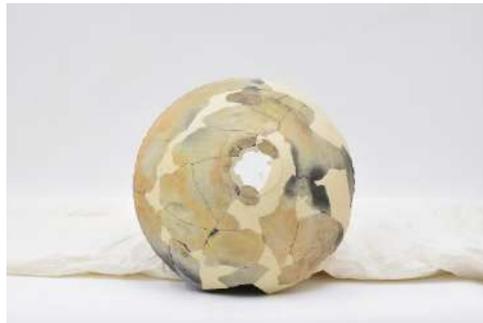
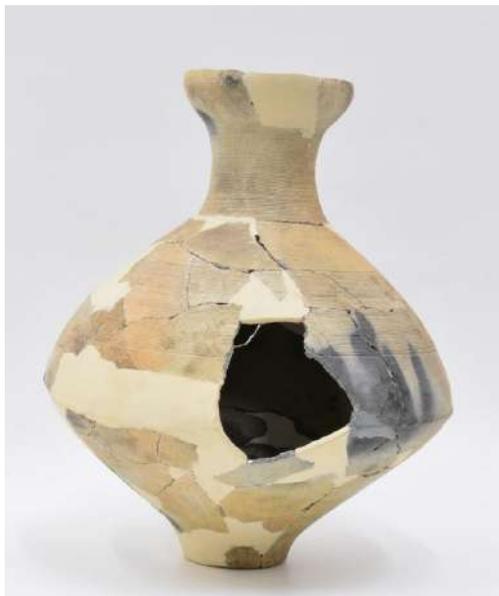
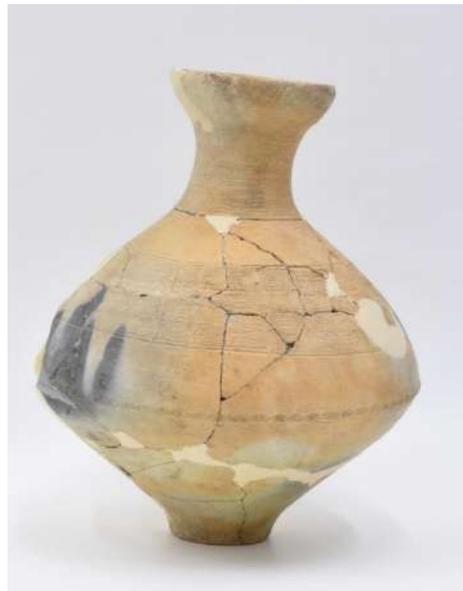
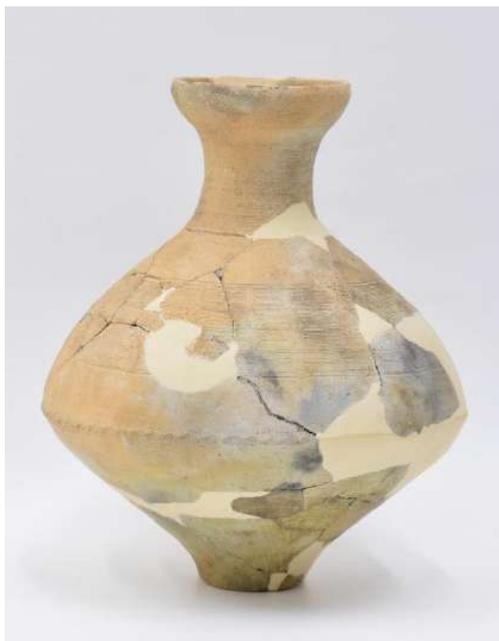
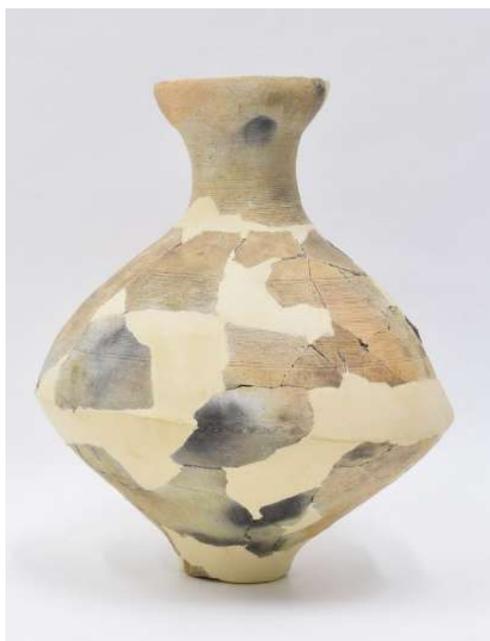
(3) 134 壺形土器 134
修理前

- ・残存率80%
- ・口径10.8cm 高さ31.6cm 最大径26.4cm
- ・細頸壺。口縁、体部一部欠損。補修。
- ・石膏を用いて復元されている。接合部分の劣化。

- ・完全復元する。
- ・解体時に、隙間がない箇所は無理にはずさない。
- ・復元箇所の口唇部および体部の文様は補刻。
- ・口縁の剥離箇所には樹脂を充填して補強する。
- ・復元箇所の補彩は、少しトーンを下げてなじませる。
- ・内面の補彩はわかるようにする。(口唇部は除く)

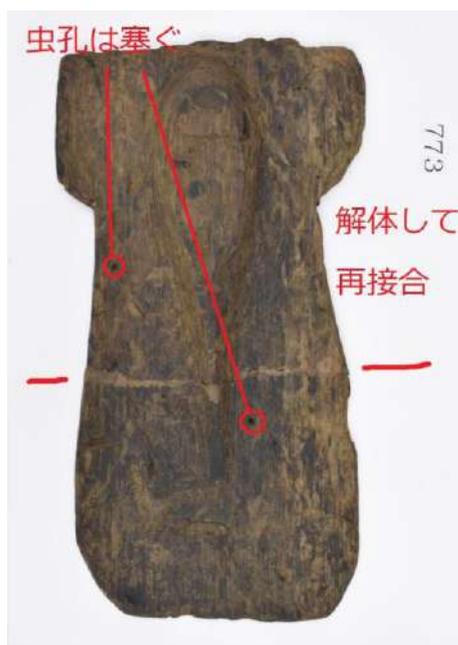
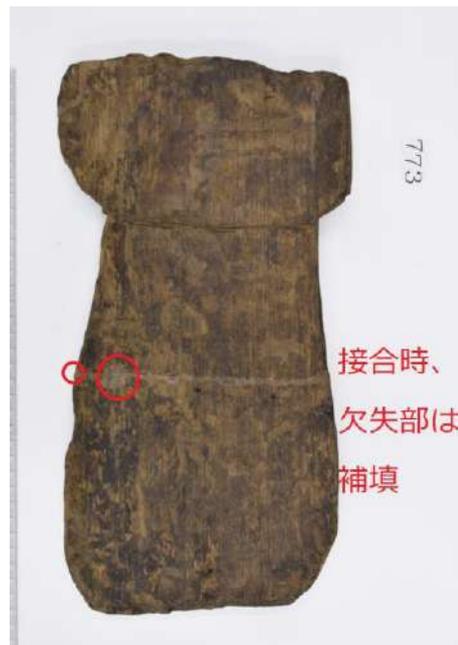
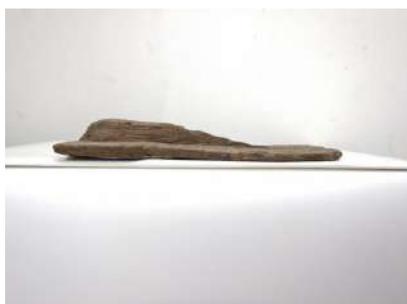
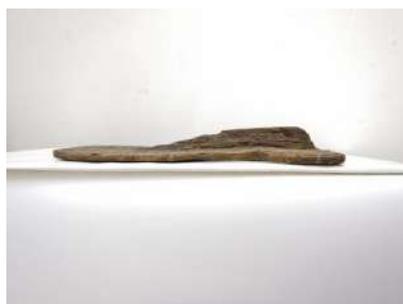
(4) 773 鋤25

- ・残存率100%
- ・幅18.2cm 長さ34.8cm 厚さ5.1cm
- ・カシ類。鋤先未成品。
- ・2片接合
- ・PEG含浸処理済み
- ・接合箇所がはずれかかっている。

- ・解体して接着箇所のクリーニングのうえ、再接合。
- ・目立つ虫孔は補填する。
- ・復元箇所の補彩は基本的に同系単色で行う（違和感出ないように、周りに合わせる）。
- ・安定台を作製する。

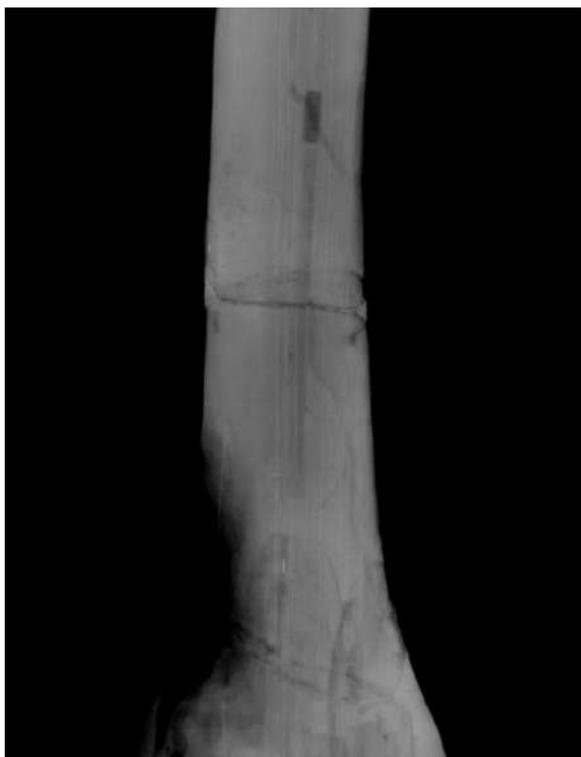
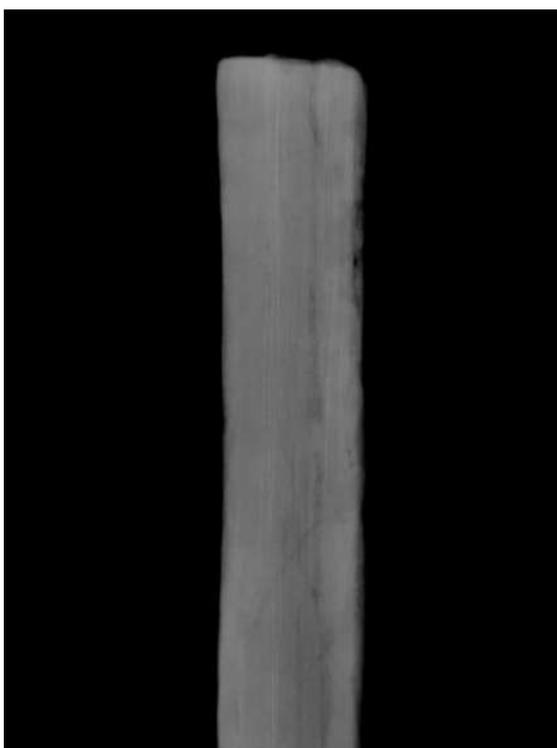
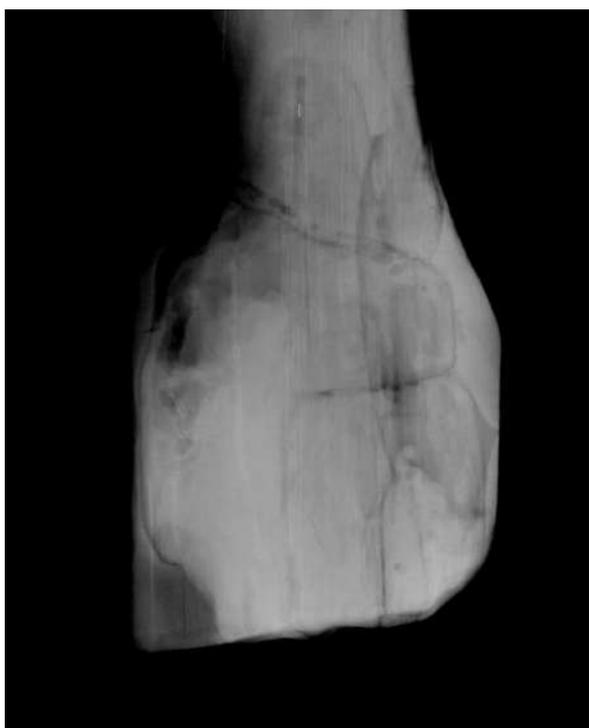
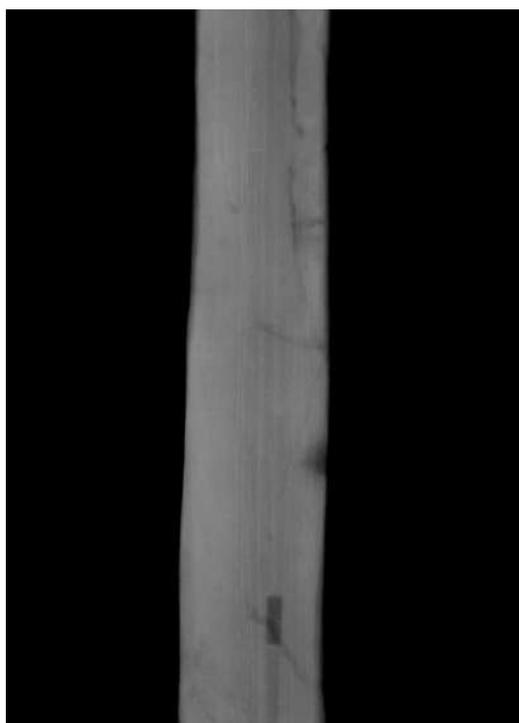
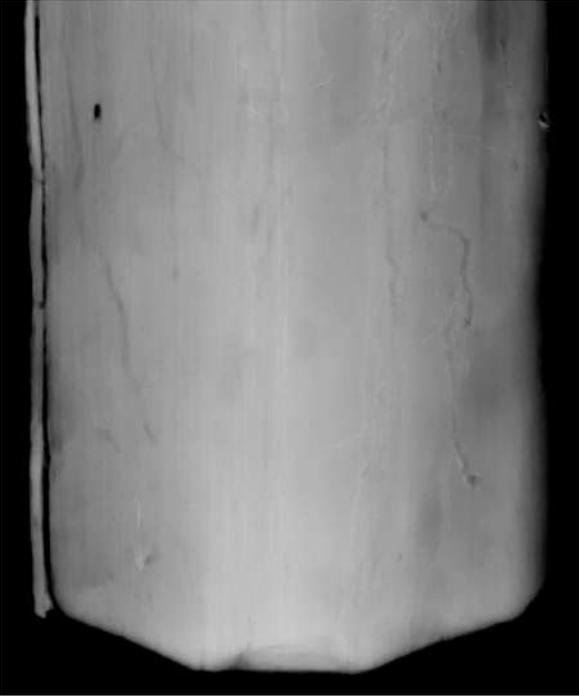
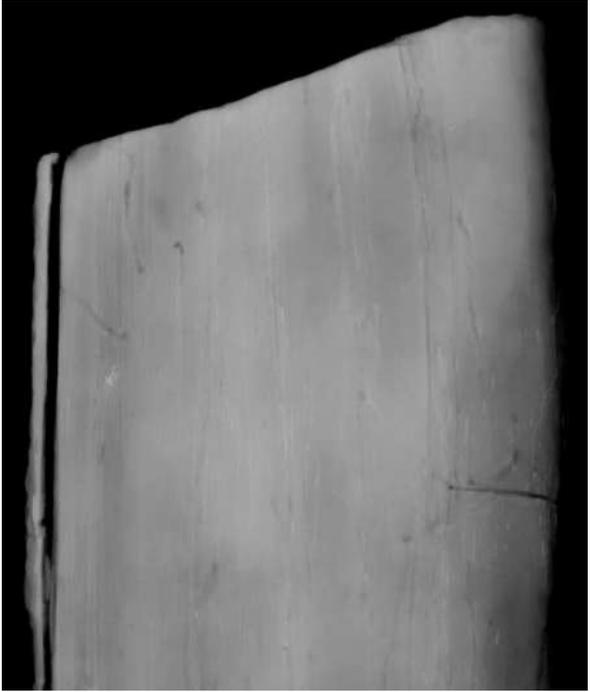
修理前

- ・残存率100%
- ・幅20.3cm 長さ128.4cm 厚さ5.2cm
- ・カシ類。未成品。
- ・2片分割、未接合。
- ・PEG含浸処理済み
- ・接合箇所がはずれかかっている。補修材一部剥離。

- ・解体して接着箇所のクリーニングのうえ、再接合。
- ・解体時、無理にはずさない（新たな破損につながるおそれ）
- ・目立つ虫孔は補填する。
- ・剥離している材の樹皮は接合させる。
- ・側面に見える亀裂へ補填。
- ・2分割で納品。
- ・復元箇所の補彩は基本的に同系単色で行う（違和感出ないように、周りに合わせる）。
- ・安定台を作製する。分割個体ごと。

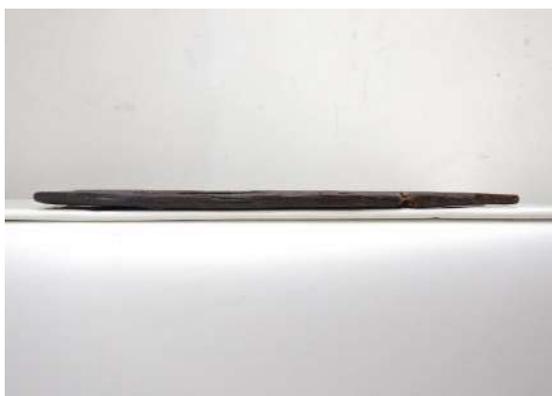
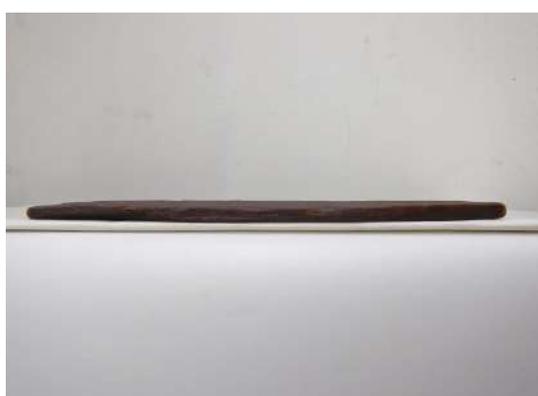
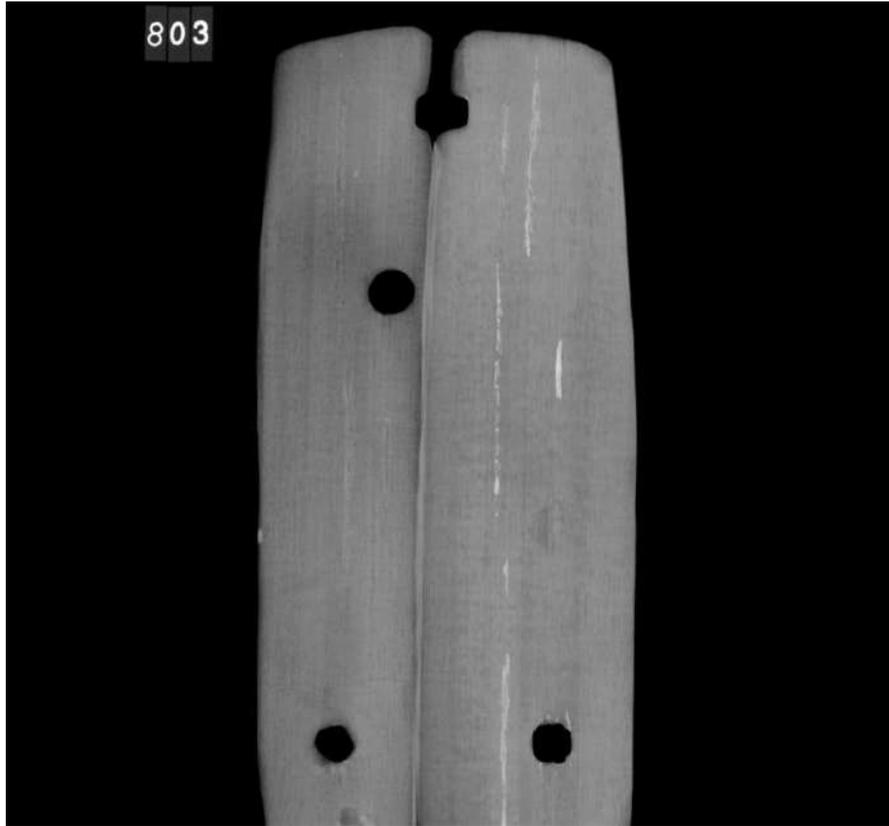
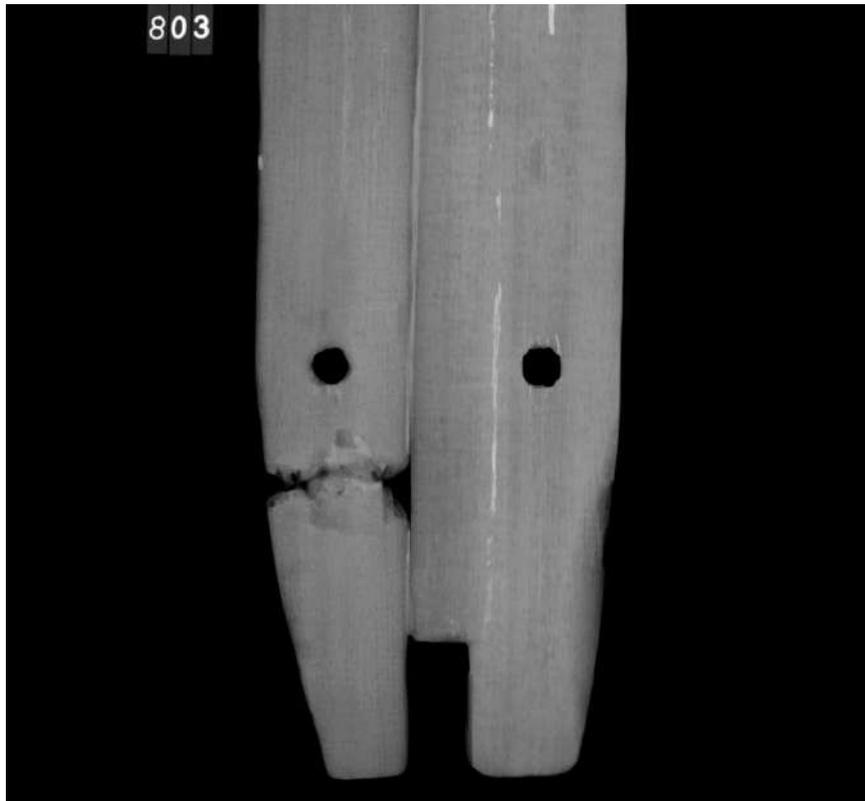
修理前

- ・残存率100%
- ・幅11.2cm 長さ34.4cm 厚さ0.8cm
- ・3片接合。側縁一部欠損。
- ・PEG含浸処理済み
- ・接合箇所がはずれかかっている。

- ・解体して接着箇所のクリーニングのうえ、再接合。
- ・解体時、無理にはずさない（新たな破損につながるおそれ）
- ・大きな割れの接合時、段差が生じるが低い側に高さを合わせるように補填。
- ・表面のめくれは隙間へ補填。
- ・剥落した箇所は現状のまま。
- ・復元箇所の補彩は基本的に同系単色で行う（違和感出ないように、周りに合わせる）。
- ・安定台を作製する。

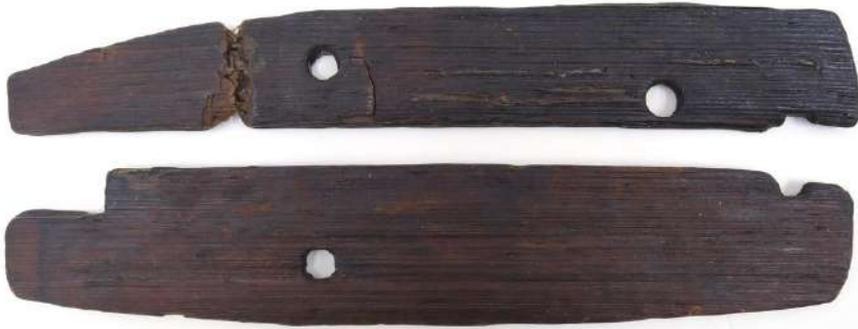
803

解体クリーニング後

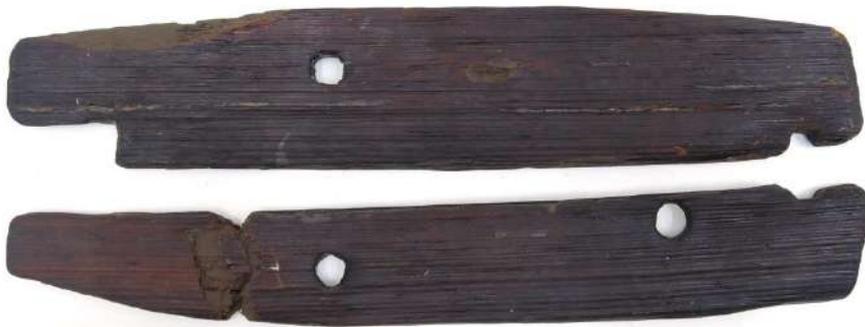
803

解体クリーニング後
