地下横断歩道定期点検要領（案）

平成29年7月

愛知県建設部道路維持課

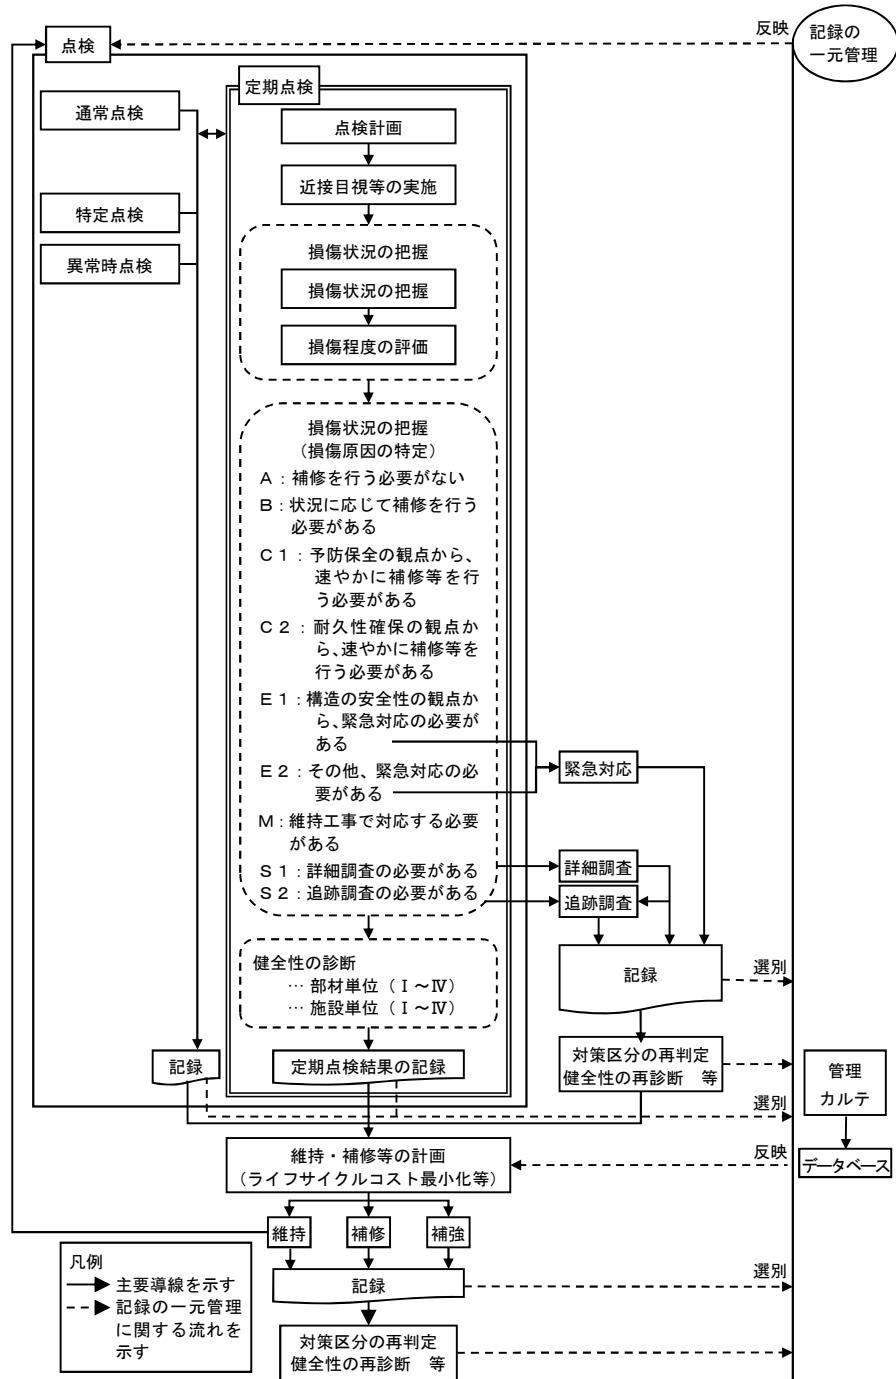
定期点検に関連する維持管理の標準的なフローは、図 2-1 に示すとおりとする。

図 2-1 は、定期点検と関連する維持管理の標準的な進め方を示したものである。

定期点検は、部位、部材の最小評価単位毎、損傷の種類毎に損傷の状況を把握して損傷程度の評価を行った上で、当該損傷を構造上の部材区分又は部位毎、損傷種類毎に 9 つの対策区分に判定し、維持や補修・補強（以下「補修等」という。）の計画を検討する上で基礎的な資料を取得する。さらにそれらの評価も踏まえて、部材単位及び施設単位の「健全性の診断」を行う。

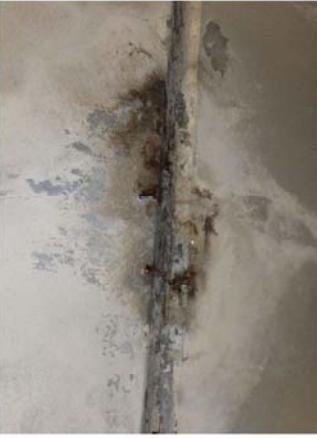
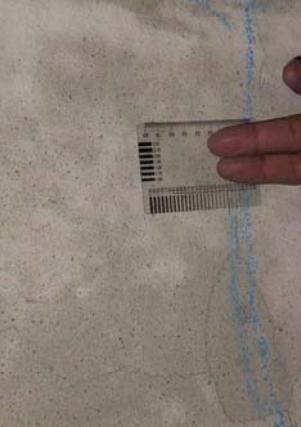
点検調書(その6) 損傷写真				径間番号	通路部1
施設名 ブリカナ ○○エキマエチカドウ ○○駅前地下道	所在地 自 至 犬山市 犬山高見町	路線名 (27)春日井各務原線	事務所 一宮建設事務所	緯度 35° 22' 50.2" 経度 '36° 56' 37.6"	整理番号 244027B001
所在点 測点	自 至 犬山市 犬山高見町	測点 自 至 0 0	路線番号 27	交差物件 調査更新年月日 平成 26 年 2 月 12 日	県道
道路種別 主要地方道			最新点検年月日 平成 26 年 2 月 12 日		
写真番号 1 通路・昇降 剥離・鉄筋露出	通路部 剥離・鉄筋露出	部材・部位 d	メモ 頂版 鉄筋が露出しており、鉄筋の腐食は 軽微である。	写真番号 2 通路・昇降 ひびわれ	メモ 部材・部位 側壁 b
主要寸法 幅○Omm 延長○Omm					メモ 最大ひび割れ幅 小(RC 0.1mm) 最小ひび割れ間隔 小(0.3m)

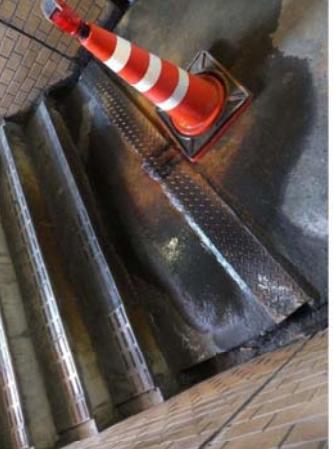
写真番号 3 通路・昇降 損傷の種類 土砂詰まり	通路部 土砂詰まり	部材・部位 e	メモ その他-排水施設 経年の砂堆積によると考えられる。	写真番号 4 通路・昇降 損傷の種類 e	メモ 部材・部位 損傷程度

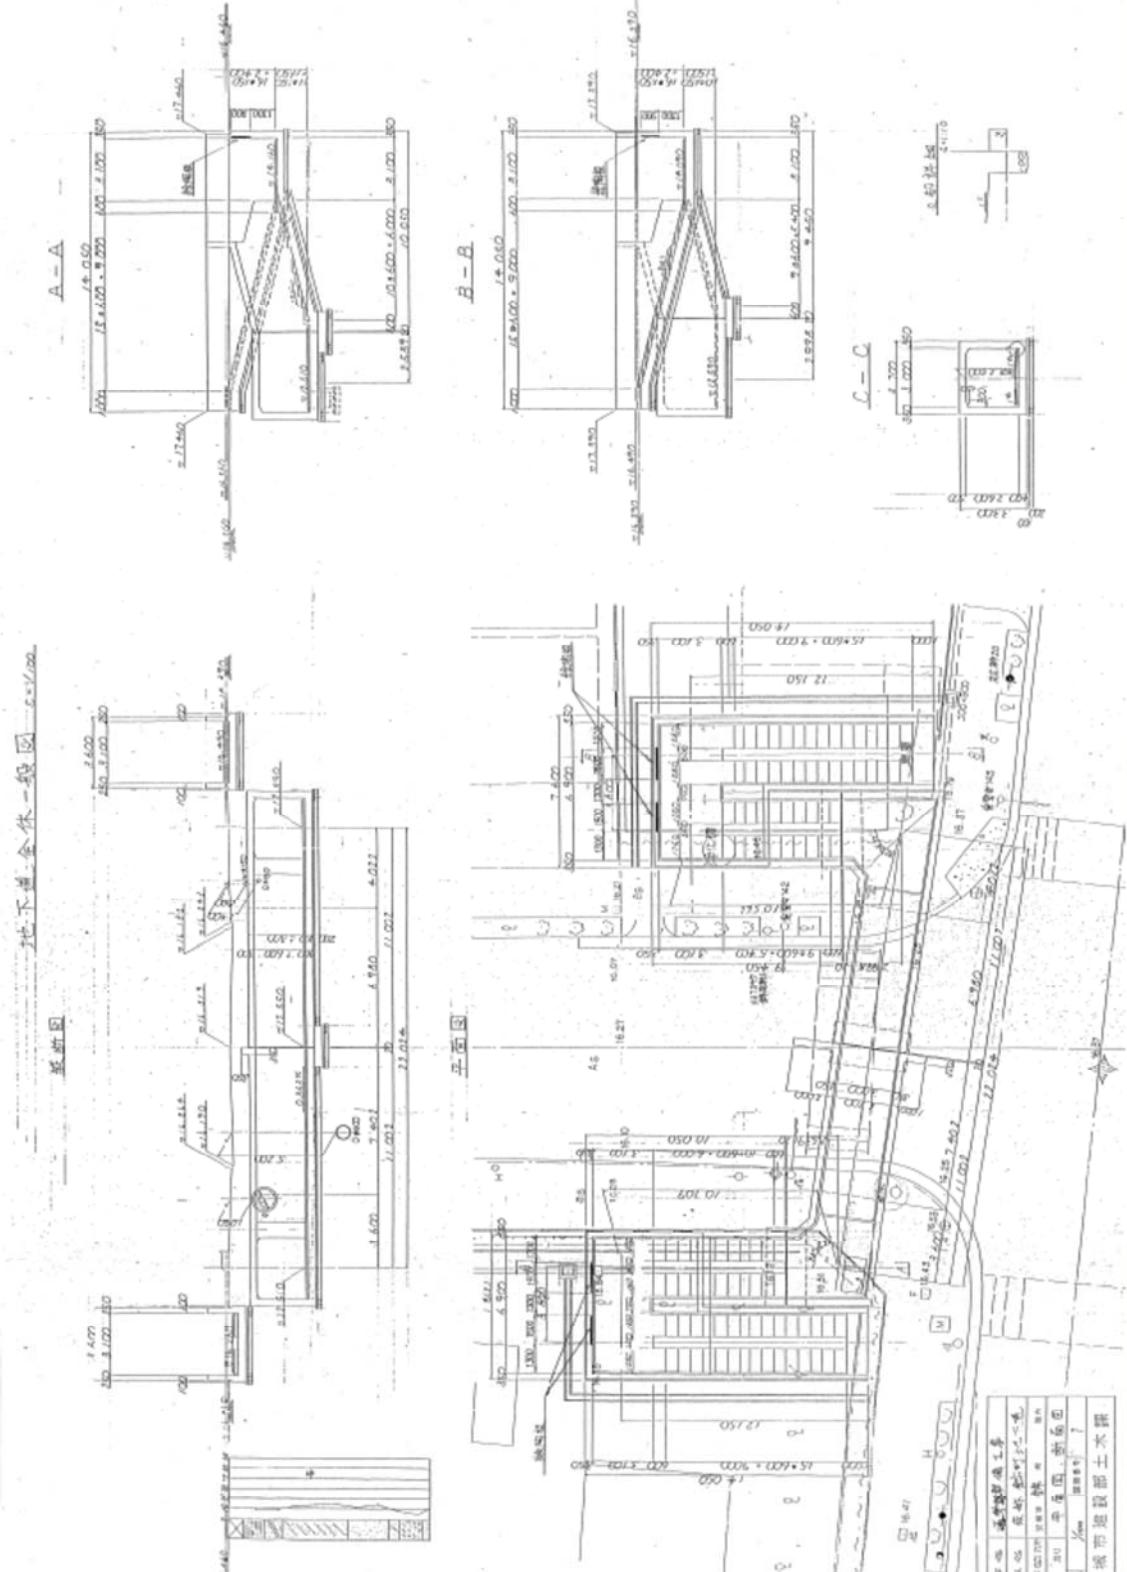
整理番号	21-5-214-B001	施設名	○○地下横断歩道	2.一般図	管理事務所	尾張	点検日	2011/12/13
地下道・立体交差構造図

<p style="text-align: center;">一 般 図</p>

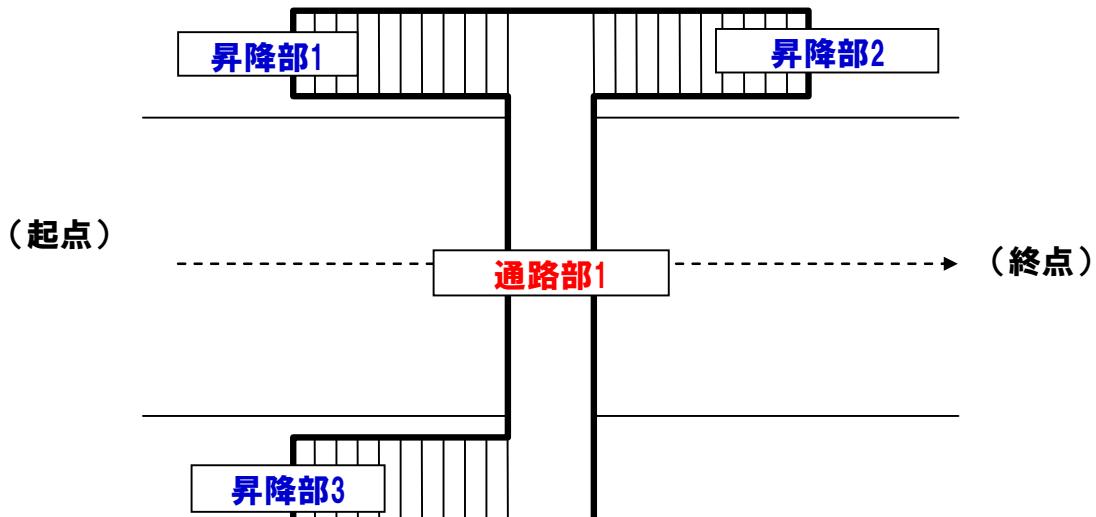
（径間設定例 1）

- ① 通路部、昇降部別に設定する（例：通路部1、昇降部1、昇降部2）。
- ② 「上位路線の起点から終点に向かって左側に位置する径間」を起点とし、右回りに通し番号で設定する。

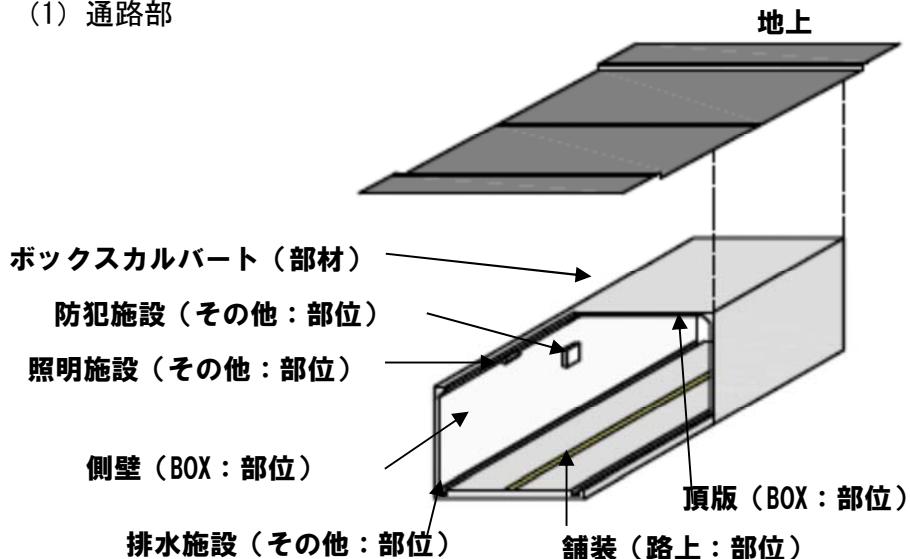
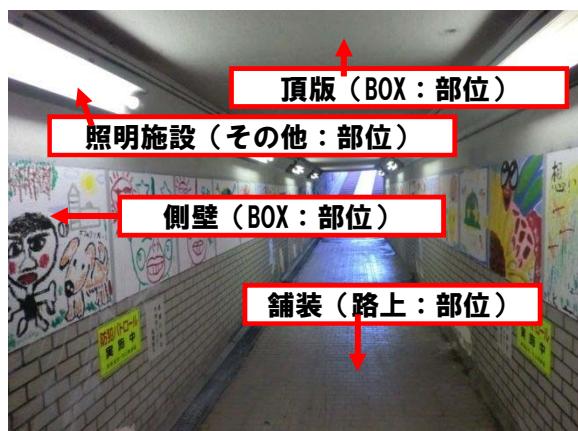
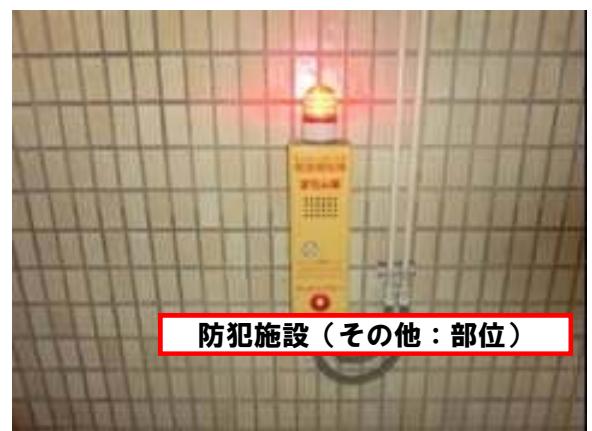
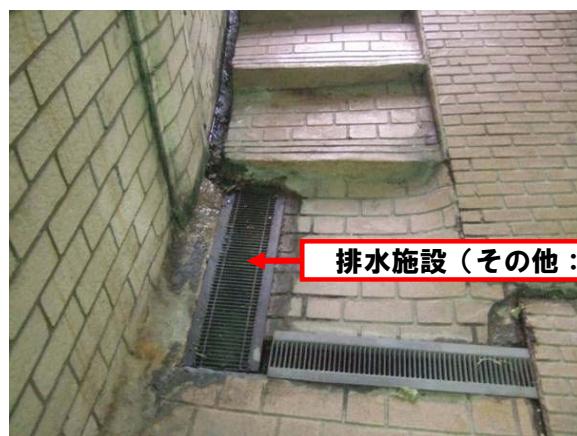
(1) 通路部

本要領における部材の定義を以下に示す。

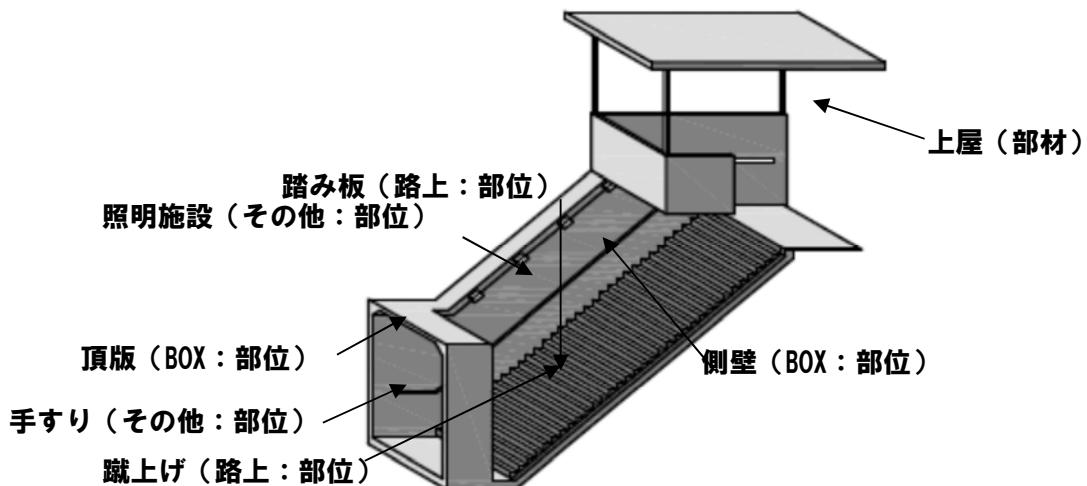
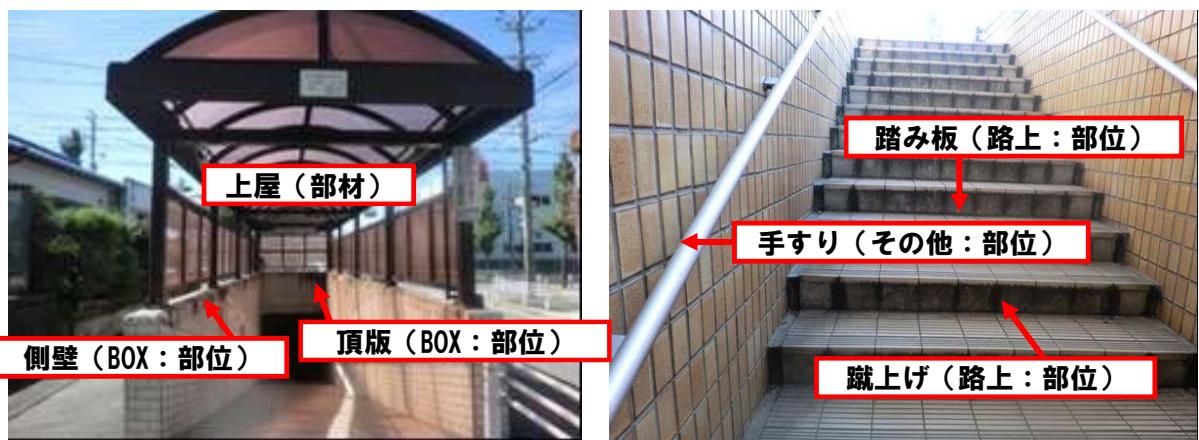
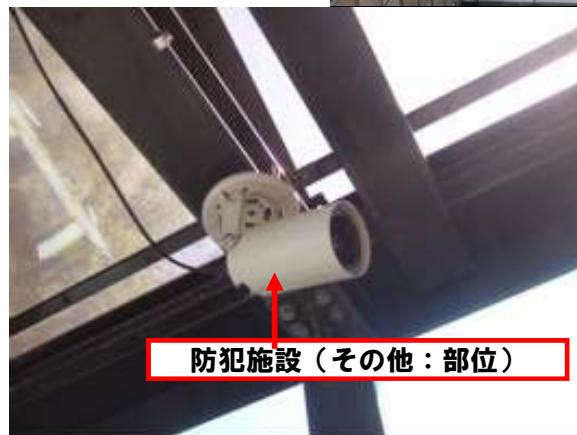
(2) 昇降部

地下横断歩道における階段部の部材の定義を以下に示す。

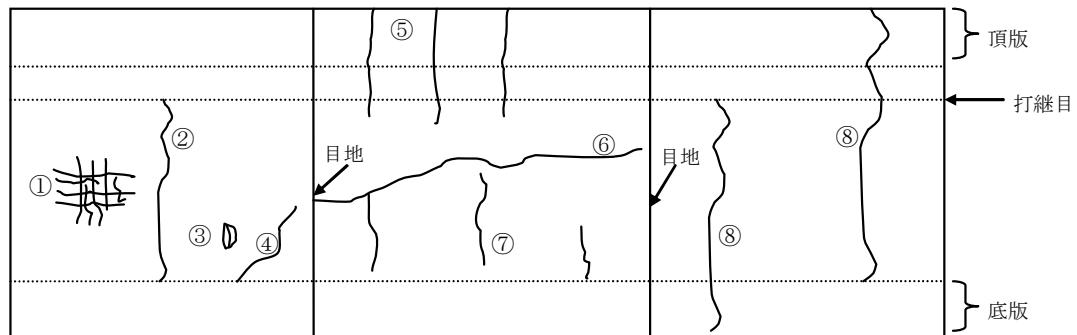
カルバート本体（側壁、頂版）にひびわかれが発生している場合は、下図を参考に、対応するパターンの番号を記録する。

| ○乾燥収縮 | ○乾燥収縮 | ●設計荷重の増加 | ○打継目の施工不良 |
| ○アルカリ骨材反応 | | | ●地震による水平力 |

| ③コンクリート剥落・鉄筋露出 | ④斜めひび割れ | ⑦打継目に直角なひび割れ | ⑧側壁部の鉛直ひび割れ |

カルバート本体にひび割れが発生している場合は、「付録—d 損傷パターンの区分」のとおりパターン番号を記録する。

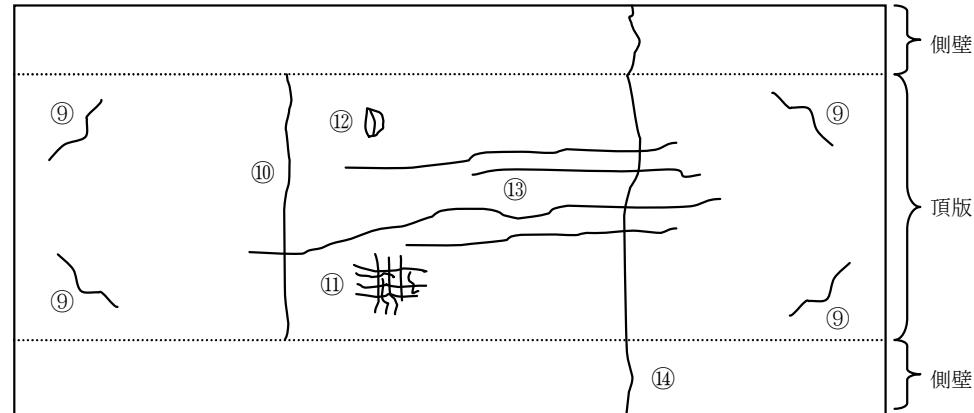
| | | ○型枠・支保工の早期撤去 |
| | | ●設計荷重の増加 |

| ⑪側壁部の格子状ひび割れ | ⑫コンクリート剥落・鉄筋露出 | ⑭頂版、底版の横断方向ひび割れ |
