横浜ゴム株式会社 新城工場

新城工場でも、モノづくりによる環境貢献への取り組みとし、様々な活動を行っています。その活動の一例として、工場内で使用する揮発性有機溶剤 (VOCs) の削減プロジェクトを実施しています。今回は、VOCs 削減活動の例とし、2009 年 4 月よりプロジェクト活動を行った離型剤 (グリーンアウターペイント 以下 GOP と呼ぶ) の削減に取り組んだ活動事例について紹介致します。

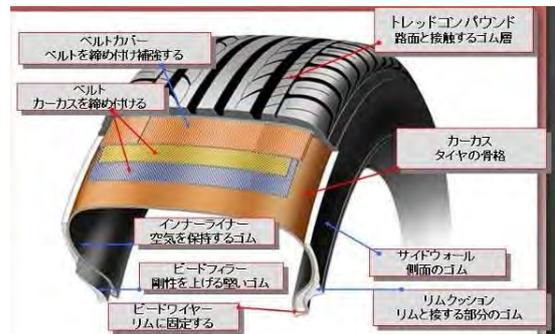
3. タイヤが出来るまで

タイヤの製造工程は、種々の原材料をミキ

サーで混練りする混合工程でゴム材料を作り、材料加工工程では、タイヤの骨格となるカーカス、これを補強するベルト、タイヤとホイールとの嵌合部となるビード、そして直接路面と接触するトレッドなどの各パーツを作ります。

これらの出来上がったパーツを組み立てる

のが成形工程です。そして、組み上がったグリーンタイヤと呼ばれる、生タイヤを金型に入れ、加熱・加圧しゴムに弾力性と耐久性やタイヤの形状・トレッド面の模様などを与える加硫工程を経て、最後に検査工程で検査を実施し皆様のもとへ出荷されていきます。

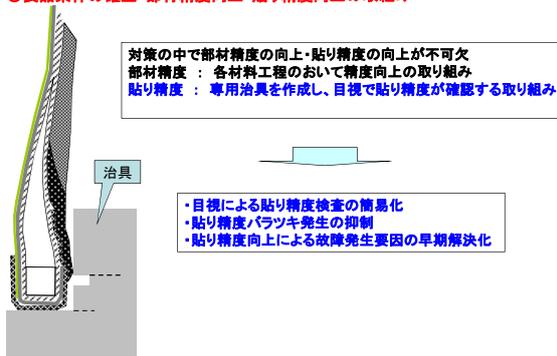
◆サイド貼り精度向上

タイヤのサイドに位置するゴム材料の下端が、ビード部位近傍の設計値に正確に達していないとビード部分に不具合が発生します。

各種部材を組み立てしグリーンタイヤとする成形工程では、円筒状のドラムに各種部材を規定の位置に巻き付けて張り合わせを行っていきます。その後、張り合わせた部材をエアで膨らませて、グリーンタイヤの形状を生成します。この際にサイドゴムの下端位置にばらつきが発生します。

そこで、グリーンタイヤでの良・不良が簡単に判定できるような治具を作成し、精度チェックを行い貼り合わせの位置を確認し必要に応じ修正することを行っていきました。また、この確認作業とともに、部材精度そのものの工程能力を上げて取り組みを実施し、不具合発生の要因を絶つことで、結果として GOP レスでの良品率を向上させました。

○良品条件の確立・部材精度向上・貼り精度向上の取り組み

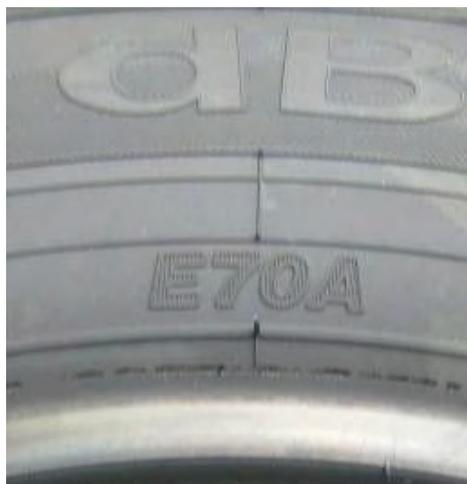
[3] 金型のエア抜き穴、エア抜き溝の不足

前述[2]での改善と合わせ、加硫で使用する金型まわりの改善として、ゴム流れがうまく起こらないことが発生し易い部材のエッジ部分に着目しました。

結果としこの対応としては、タイヤの円周方向に向かってエア抜き溝を設けることにより、ゴムの流れがこの付近でうまく出来るように改善しました。但し、タイヤのサイズなどを表記したブランド文字部分と重なる場合は、全周での追加が不可能な為、エア抜き用の穴のみをタイヤの円周上に複数個所追加して対応しました。

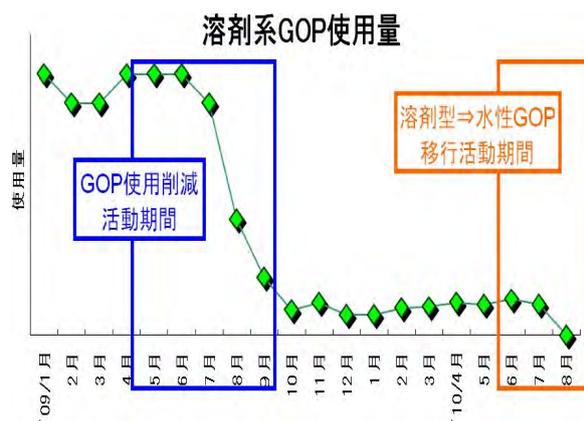
これまで活動において、ペインターの全ライン停止をすることにより、GOPの使用量は、プロジェクトの開始前の1/10にすることができました。一部サイズは手動GOP塗布を行っており、残念ながら完全なGOP撤廃には及んでいません。

そこで、完全レス化を行なう為、揮発性有機溶剤ベースのGOPから水ベースのGOPの開発に着手しました。

この水ベースのGOPは、ゴム流れを助ける効果が低い、塗布するとムラになる、塗布後の乾きが遅いなどの問題がありました。

これらの問題へも取り組み改良を繰り返すことで、現在は採用可能なレベルにまで改良が進み、揮発性有機溶剤ベースのGOPの完全レス化に成功しています。
