## (資料1)

### 名古屋大学医学部附属病院門及び外塀(旧愛知県立医学専門学校正門及び外塀、旧愛知県立愛知病院正門及び外塀、旧愛知県立愛知病院通用門及び外塀)

### 本光寺本堂、山門

### 登録文化財の制度について

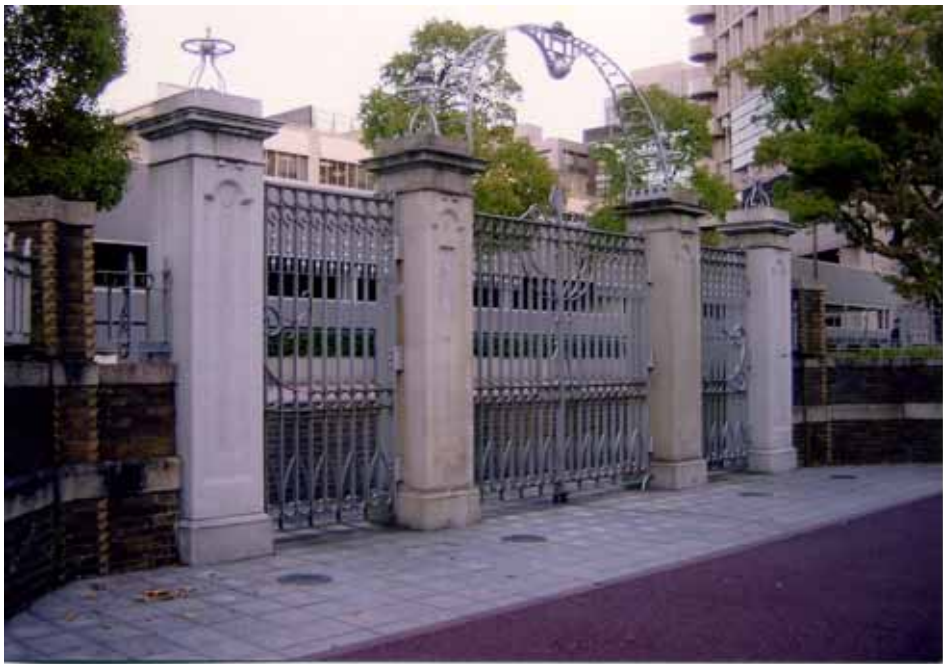
門柱は花崗岩の方柱で、中央2本が当初のものである。塀は煉瓦造に昭和5年(1930)の改修時にスクラッチタイルとテラコッタで仕上げたものである。

旧愛知県立医学専門学校正門及び外塀 石造門柱2基、間口4.2m、塀延長14m付、

建築年代 大正3年(1914)・昭和5年(1930)、平成11年(1999)改修

旧愛知県立医学専門学校正門及び外塀・旧愛知県立愛知病院正門及び外塀は、大正3年(1914)3月、愛知県立医学専門学校・愛知県立愛知病院の移転・新築工事の一環として竣工した。工事報告によれば、設計は愛知県営繕係で、門が現在と同じ位置に存在したことが確認できる。また、昭和5年(1930)の改修により、スクラッチタイル<sup>(1)</sup>やテラコッタ<sup>(2)</sup>による仕上げが施されている。門柱は花崗岩の角柱で、柱礎、柱身、柱頭の3つの部分からなる。意匠はトスカーナ式オーダー<sup>(3)</sup>を基本とする古典的なものである。門の両側14mの圍障<sup>いしやう</sup>は、煉瓦造、表面はスクラッチタイル仕上げ、柱型隅部にテラコッタの装飾を有する。タイルは釉薬が施された意匠性の高いもので、当時の建築資材の質の高さを示している。テラコッタの装飾は立体的で幾何学的な形態の反復による表現主義的な意匠である。これらの門と圍障の一部は、平成11年、名古屋大学医学部学友会の寄附事業として復元・保存された。

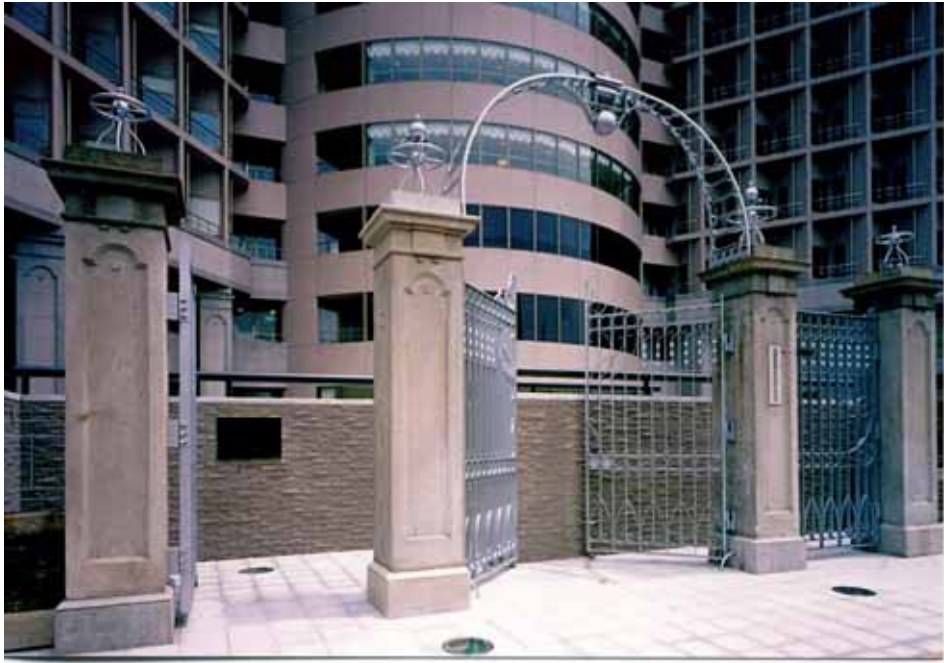
門柱は花崗岩の方柱で、新築病棟の柱にそのデザインが引用されている。塀は煉瓦造に昭和5年(1930)の改修時にスクラッチタイルとテラコッタで仕上げたものである。

旧愛知県立愛知病院正門及び外塀 石造門柱4基、間口8.5m、塀延長14m付、

建築年代 大正3年(1914)・昭和5年(1930)、平成11年(1999)改修

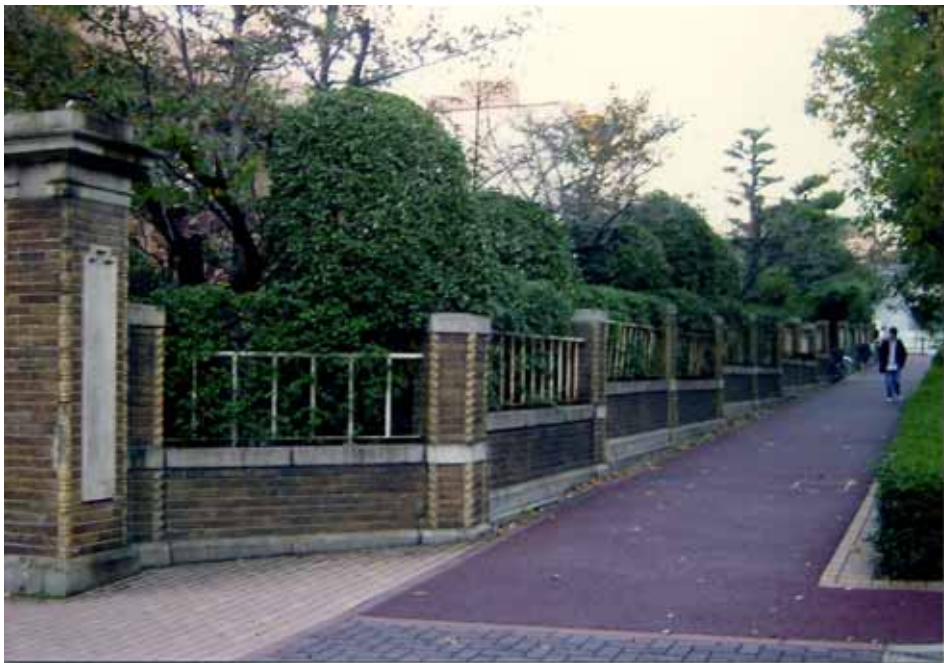
門柱、塀とも煉瓦造で、昭和5年(1930)にスクラッチタイルとテラコッタで改修されている。タイルはデザイン感覚とともに材質も良く、テラコッタの装飾は立体的かつ幾何学的な意匠を示している。

旧愛知県立愛知病院通用門及び外塀 門：石造門柱2基、間口7.4m、

塀：煉瓦造、総延長55m、

建築年代 大正後期、昭和5年(1930)改修

旧愛知県立愛知病院通用門及び外塀は、大正9年(1920)、旧愛知県立医学専門学校の

愛知医科大学への昇格を受けて、翌年以降進められた旧愛知県立医科大学病院の拡充事業の一環として竣工した。旧愛知県立医学専門学校正門及び外塀などと同様、昭和5年（1930）に改修が行われ、意匠、建築資材に質の高さが認められる。

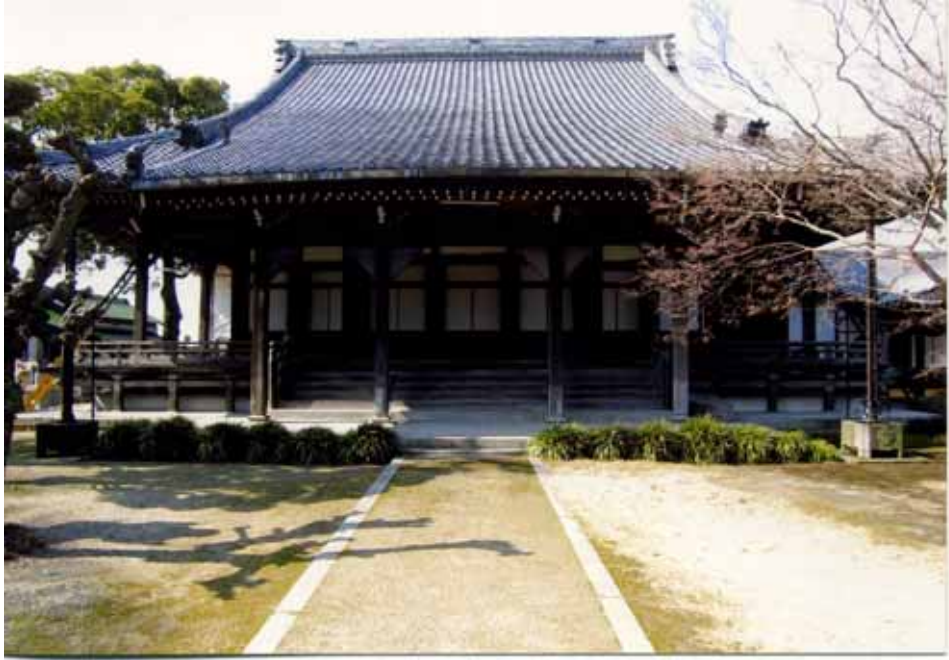
本光寺本堂

入母屋造棧瓦葺で、三間向拝が正面に付く。典型的な浄土真宗の平面<sup>(1)</sup>で、内陣周りの装飾は近代らしい意匠をみせている。(登録基準：造形の規範となっているもの)

本堂 木造平屋建、瓦葺、建築面積 502 m<sup>2</sup>、

建築年代 大正2年(1913)

本光寺本堂は、明治27年(1894)に庫裏と共に焼失したが、第32代<sup>えちよう</sup>恵暢が再建し大正2年(1913)に落慶供養法要を行っている。建物は東面し、桁行7間、梁間6間、入母屋造、棧瓦葺である。正面には三間向拝<sup>(3)</sup>が付く。垂木<sup>(4)</sup>は正側面広縁の部分が<sup>ふたのき</sup>二軒、両側面後方は<sup>ひとのき</sup>一軒になっている。通常2本の向拝柱が4本となっている点、本堂正側面の柱上へ組物を必要以上に置き、向拝柱に取り付ける手挟みや木鼻の彫刻も派手やかである点などに、浄土真宗寺院の本堂のなかでは、発展した様式の特徴がみられる。東本願寺の影響を強く受けた、豪華で庶民好みの代表的な浄土真宗の歴史的建造物である。

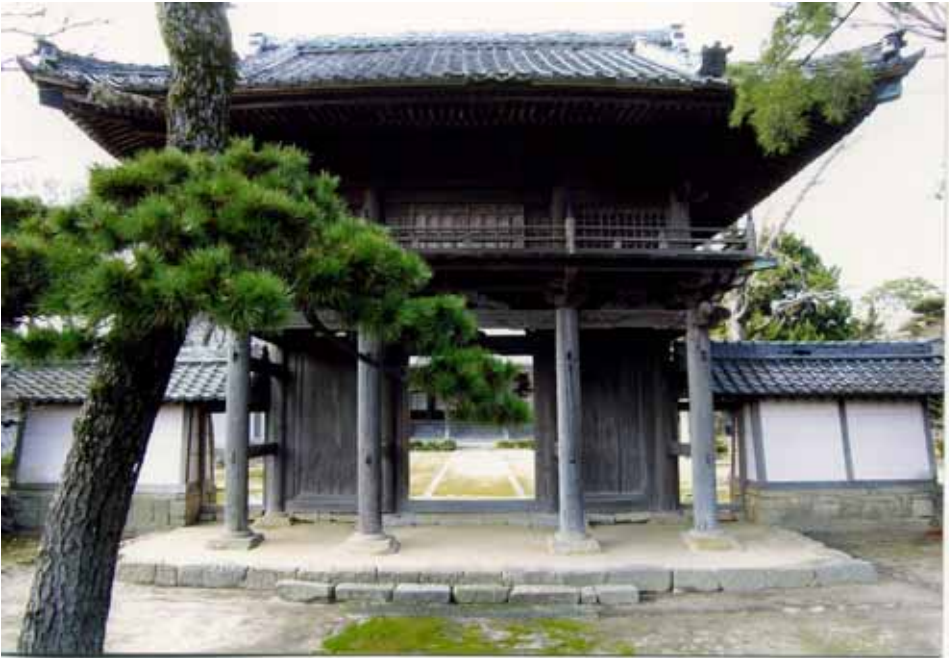
本光寺山門

入母屋造棧瓦葺、三間一戸の楼門。下層の側周りは開放とし、上層は正面・背面中央に棧唐戸<sup>(2)</sup>を建て、他は格子をはめた板壁である。(登録基準：造形の規範となっているもの)

山門 木造楼門、瓦葺、建築面積 25 m<sup>2</sup>、左右潜戸及び袖堀付

建築年代 文政10年(1827)

本光寺山門は、寺録から文政10年(1827)の再建と知られる。入母屋造、棧瓦葺、三間一戸の楼門である。下層は正面を三間、側面を二間、上層も正面を三間、側面を二間である。平面は、下層正面三間、側面二間で、中央間に板戸を釣込み、左右間のはめ込み板戸としている。上層は正面三間、側面二間、内部は一室になっている。浄土真宗の寺院の山門が楼門で造られることは珍しく、近隣でも類例をみない貴重な建造物である。

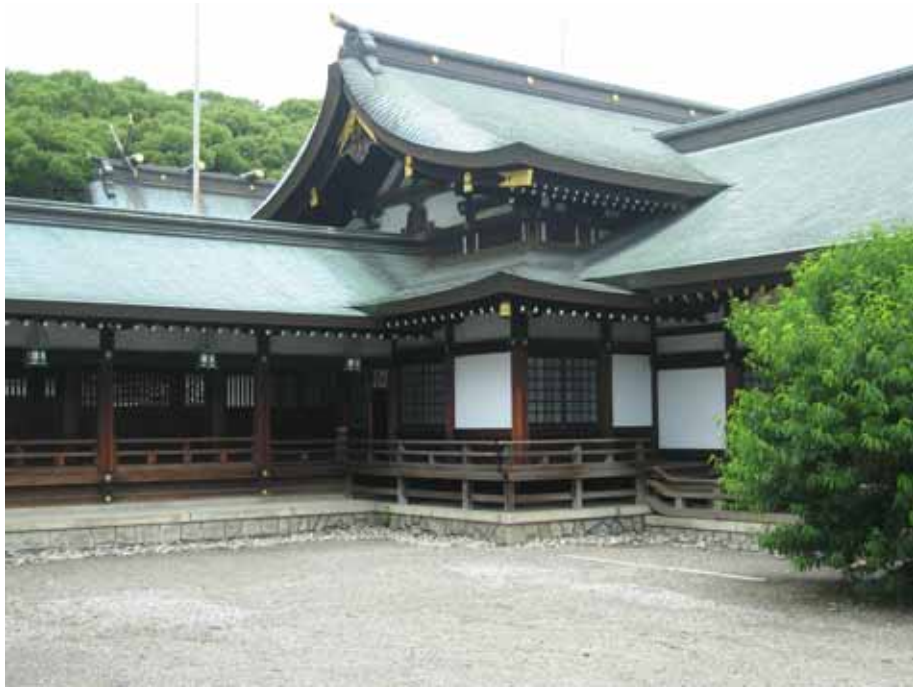
真清田神社祭文殿

祭文殿は桁行 12m、梁間 8.9m、切妻造銅板葺の建物で、四周に 1 間幅の下屋を廻している。正面に拝殿、背面に渡殿、両側面に翼廊が付き複雑な外観を形成しているが、細部は簡潔明瞭な意匠でまとめている。(登録基準：国土の歴史的景観に寄与しているもの)

祭文殿 木造平屋建、銅板葺、建築面積 232 m<sup>2</sup>

建築年代 昭和 31 年(1956)

祭文殿は古来の様式を踏襲した、桧材を使用した銅板葺屋根となっている。北面は、本殿(国登録文化財)につながっている渡殿(国登録文化財)に、南面は拝殿にそれぞれ接続している。桁行 3 間、梁間 3 間、切妻造、平入建物である。

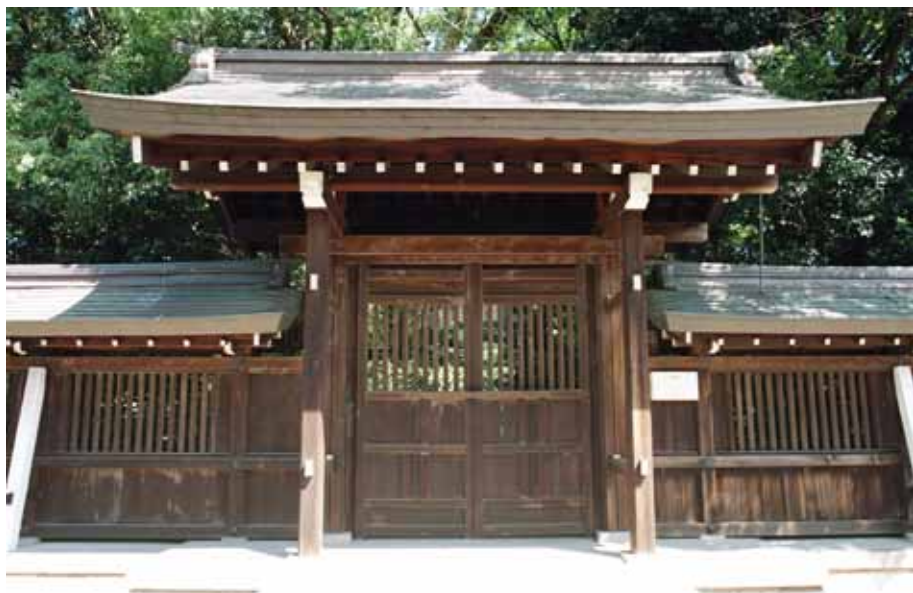
真清田神社北門及び透塀

北門は本殿の真北に位置し、間口 2.7m、切妻造の薬医門。透塀は北門の東西方向に繋がっており、優れた境内景観を構成している。

北門及び透塀 北門：木造、銅板葺、間口 2.7m

透塀：木造、銅板葺、総延長 104m

北門は本殿の真北に位置し、透塀が北門から東方向と西方向にそれぞれ繋がり、20m 程して南へ折れて本殿の東にある祭器庫と西にある神饌所に接している。北門は基壇の上に建つ薬医門形式で、礎石の上にある本柱と控柱はいずれも角柱である。

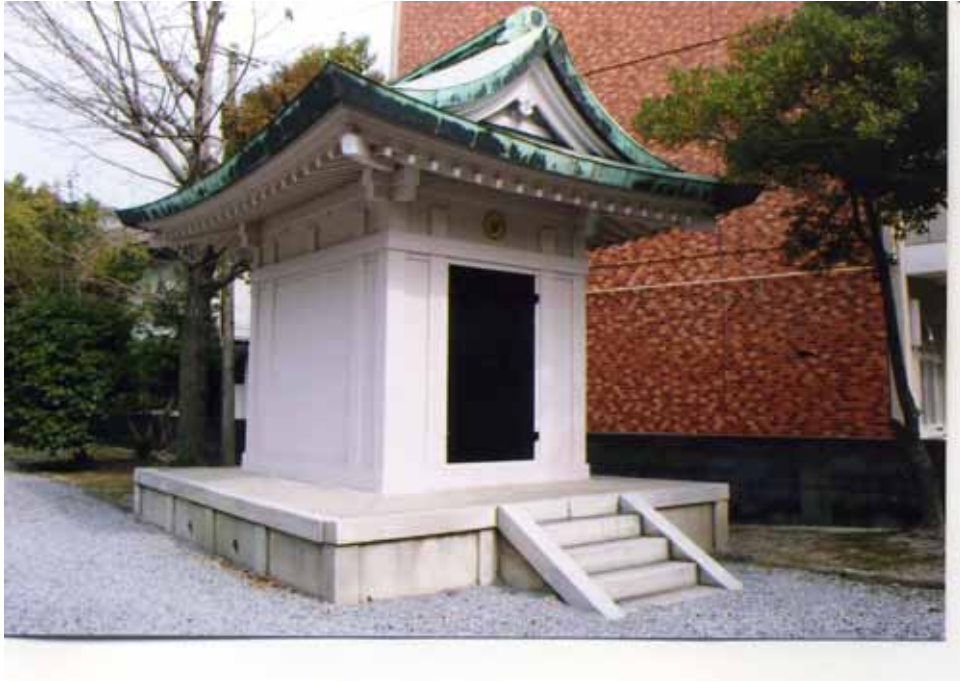
旧起第二尋常小学校奉安殿

旧起第二尋常小学校(現、一宮市立三条小学校)の西隣にある三條神社境内に所在する。桁行2.9m、梁間2.3m、入母屋造銅板葺で、木造意匠をコンクリート造で表現している奉安殿である。(登録基準：造形の規範となっているもの)

鉄筋コンクリート造、銅板葺、建築面積6.7㎡、基壇付

建物の外観は神社本殿に類するデザインを持ち、入母屋造、妻入の形式をとっている。また、本体の壁、天井の構造は、火災や盗難による被害に考慮した鉄筋コンクリート造であるが、表現はあくまで木造で、尺寸法を用いるなど、近代建築と伝統意匠との組み合わせが見られる。軒は一軒、屋根は銅板葺で、大棟の端部には鬼板が付き、その両側には鱗が<sup>ひれ</sup>付いている。正面鬼板の中央に穴が確認できるが、現在奉安殿内部に保管されている菊紋が付いていたと思われる。大棟の側板の障泥板には現在も菊紋が3つ付いている。また、入口上部には菊紋があったが、現在は三條神社の紋が付いている。内部奥には御真影と教育勅語が納められていた両開き板扉の付いた厨子が残っている。

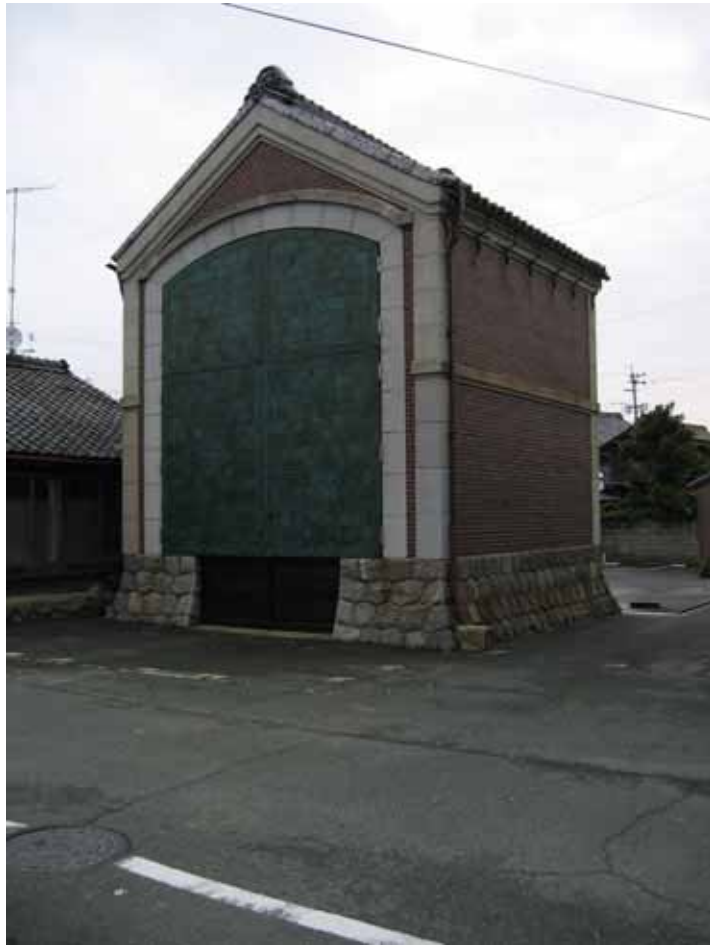
三谷町北区山車蔵

通りに西面した敷地には、山車蔵前面に引き回し場を設けている。煉瓦造、切妻造棧瓦葺である。山車収蔵のために、開口部は頂部にアーチを設け、高さ6m、銅板張の両開戸がつく。煉瓦造の山車蔵は数少ない遺構である。

煉瓦造平屋建、瓦葺、建築面積35㎡、建築年代 大正10年(1921)

山車蔵の平面形状は、棟方向・梁方向とも約6mの正方形である。西側を正面として、山車の出し入れに使う間口約2.7mの入口が開いている。この上端はアーチとなっており、竣工時の写真によると煉瓦造であったことがわかる。構造は、基礎に石を積み、その上に煉瓦の壁を立ち上げた煉瓦造である。基礎の石積は城郭の石垣のように足元が外側に広がっている。煉瓦の積み方は、外壁は煉瓦の小口だけを外に見せる小口積であるが内壁はイギリス積<sup>(1)</sup>になっており、壁厚と煉瓦の積み方から、長手方向に半割した煉瓦を用いていると考えられる。外壁の煉瓦は化粧煉瓦<sup>(2)</sup>である。外壁は赤煉瓦であるが、石が積まれた腰壁、外壁の中間に水平に走る胴蛇腹、棧瓦葺の切妻屋根による形態は、日本の伝統的な土蔵造の建物と同じ形態である。壁体を赤煉瓦とし意識的に煉瓦造を見せていることや、入口にアーチを造っていることが土蔵造との相違点である。全国に山車蔵は数多く存在するが、煉瓦造の山車蔵は全国的に数少ない事例として重要な建物である。

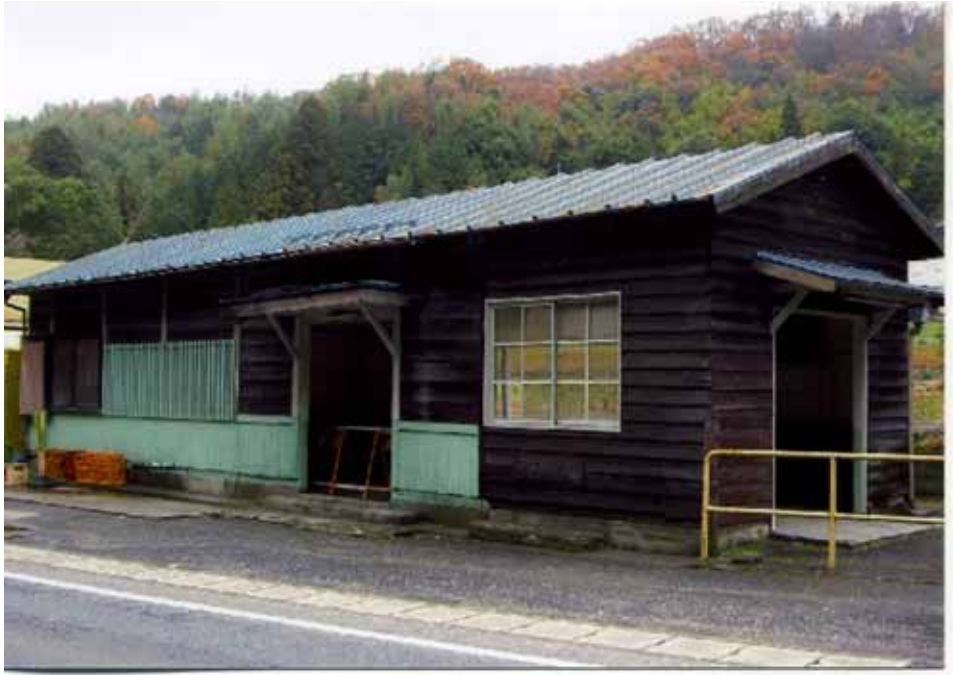
名鉄三河線旧西中金駅駅舎

名鉄三河線の旧終着駅。木造平屋建、切妻造鉄板葺、桁行14m、梁間3.6mの規模、外装は下見板張、腰一部縦板張で、ホーム側には上屋が付く。

木造平屋建、鉄板葺、建築面積54㎡

旧西中金駅は、国道153号線と線路との間に所在する。駅員執務室に掛けられた木製札の記載によれば、昭和3年(1928)1月20日の開業で、昭和5年(1930)に駅舎が設立されたと考えられる。駅舎は、桁行7間半、梁間2間の横長の長方形平面で、待合室、駅員執務室、駅員休憩室の3つの空間で構成されている。屋根は切妻造平入りで、トタン葺であるが、昭和39年(1964)の写真では棧瓦葺になっている。プラットホームは全長約36m、幅約3.6mで、花崗岩の切石積を基本構造としており、線路側から確認ができる。小規模な改変は受けているものの、全体としては開業当初の姿を留めている。

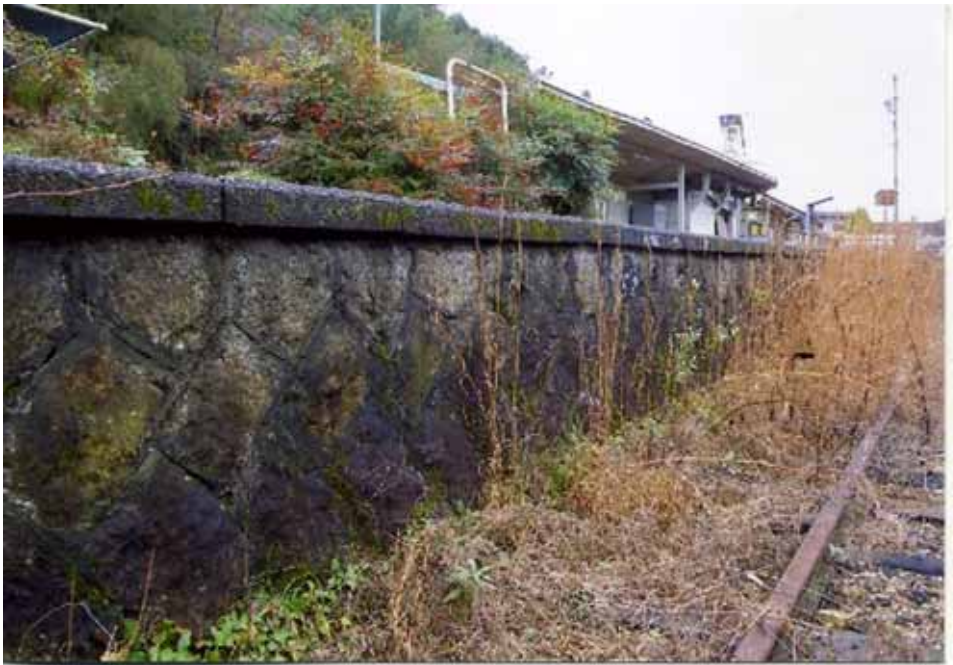
名鉄三河線旧西中金駅プラットフォーム

駅舎北側に接した位置にあり、延長36m、幅3.7m、高さ1.0mの規模。上部は五角形の花崗岩を据えて形状を整えている。駅舎とともに田園に馴染む鉄道景観をつくり出している。

石造、建築面積126㎡、

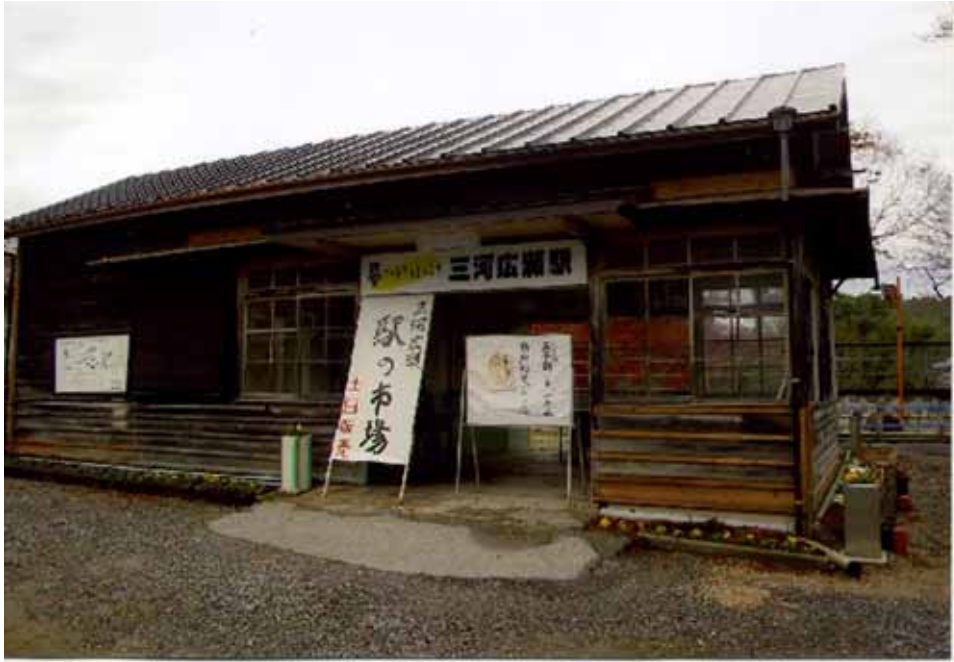
名鉄三河線旧三河広瀬駅駅舎

名鉄三河線の旧駅舎。木造平屋建、切妻造鉄板葺、桁行11m、梁間4.4mの規模。外装は下見板張、腰は厚手の目板を打つ独特なつくりである。

木造平屋建、鉄板葺、建築面積50㎡、

三河広瀬駅は昭和2年(1927)に開業した駅で、駅舎は桁行6間、梁間2間半、切妻造平入りで、トタン葺であるが、昭和41年(1966)の写真では棧瓦葺になっている。外見は下見板張りで、窓台より下部は棹縁状の横材が水平に4本取り付けられる等、意匠的な変化がうかがえる。内部は、東3間半を待合室、中央1間半を駅員執務室、西1間を休憩室としている。待合室南側中央には、1間半幅の入口がある。その上部のレールから釣り下げられた形の両引き戸が一部残っており、ガラス障子であったことが知られる。また、待合室はほぼ全ての外壁部分に大きな引き違いのガラス障子をはめられている。

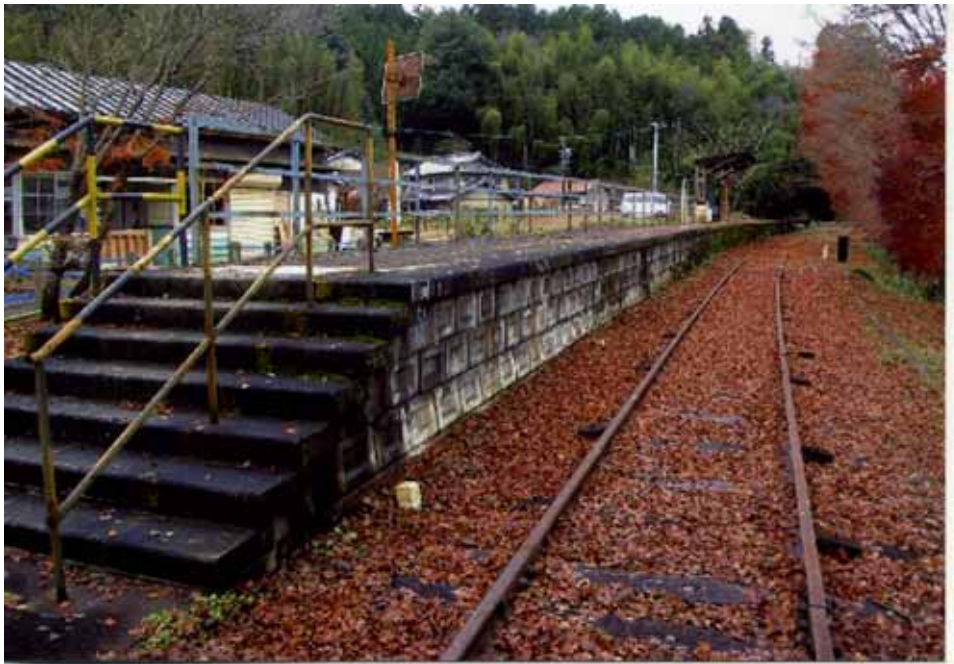
名鉄三河線旧三河広瀬駅プラットフォーム

駅舎北側約10mの位置にあり、延長40m、幅2.6m、高さ0.6mの規模。石積の中央部にコンクリートで嵩上げしている。南北の側面には花崗岩の石積が確認できる。

石造・コンクリート造及び鉄骨造、建築面積200㎡、

駅舎の北にあるプラットホームは、開業当初のものとして、中央部の石積部分、後の延長部分として、西側の棧橋形式部分、東側のコンクリートブロック積の部分で構成されている。中央部の石積部分は、長さ約36m、30~45cm角の大きさの花崗岩の切石を2~3段積み上げて、その上にコンクリートを打っている。この石積部分とコンクリートブロック積部の接する位置が駅舎の改札位置とほぼ一致するため、当初はこの位置からプラットホームへ乗降していたと考えられる。
