令和4年度 着手
令和7年度 第1回変更

県 営 やわたのおおいけ 八幡大池 地区 緊急防災工事計画書

(防災ダム事業)

愛 知 県

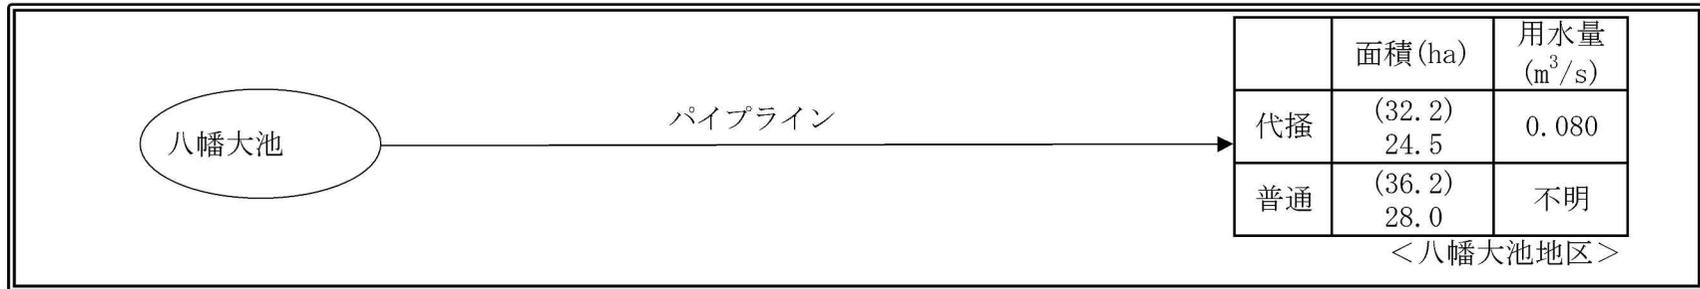
(1) 用水系統

本ため池の主な水源は雨水と井戸水であり、用水路はすべて八幡大池を経由してパイプラインにてかんがいしている。

凡 例	
地区内	▭
現況水路	→
