豊川流域下水道事業の内
下水道長寿命化計画策定業務委託(健全度調査)

健全度調査報告書

平成 23 年 11 月

東 三 河 建 設 事 務 所
中 日 本 建 設 コ ン サ ル タ ン ト (株)

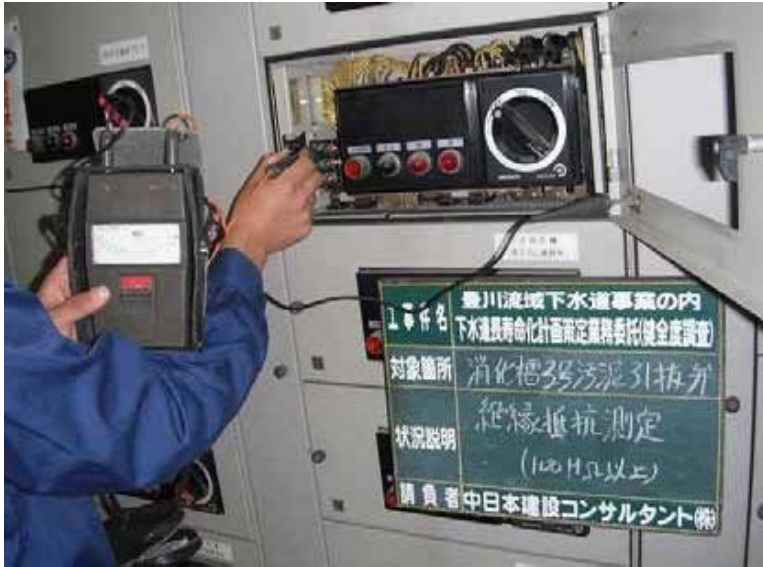
整理 No.	NO. 4
名称	操作機
撮影状況	絶縁抵抗測定
絶縁抵抗測定中(100MΩ以上)

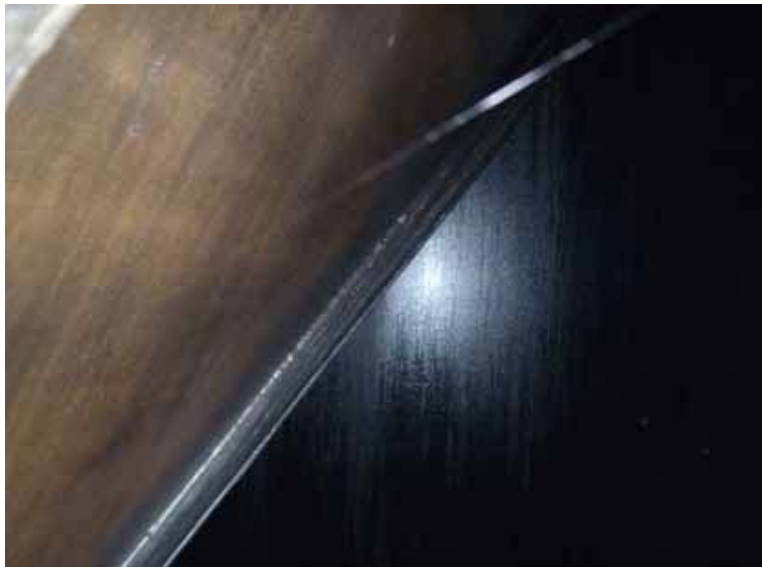
整 理 No.	NO. 4
名 称	脱硫塔
撮 影 状 況	内部状況
<p>塗装状態は良好 損傷等大きな問題なし</p>

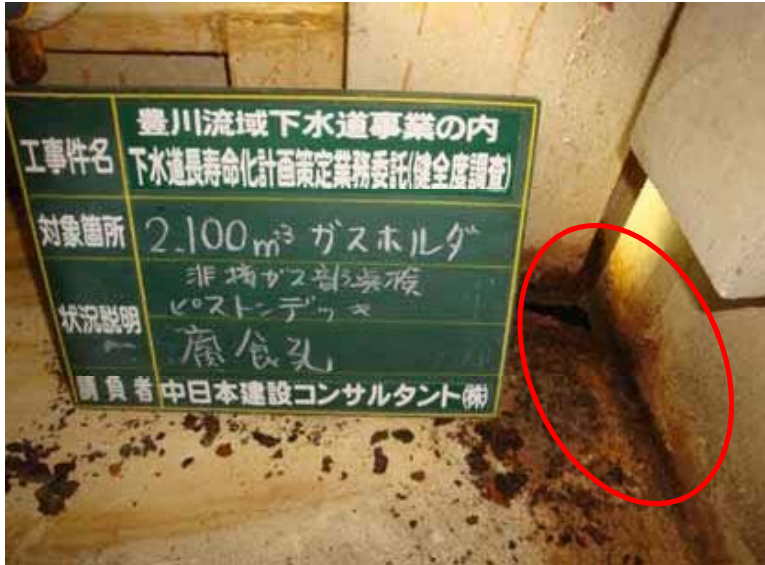
整 理 No.	NO. 13
名 称	非接ガス部
撮 影 状 況	ピストンデッキ腐食孔状況
腐食孔状況目視

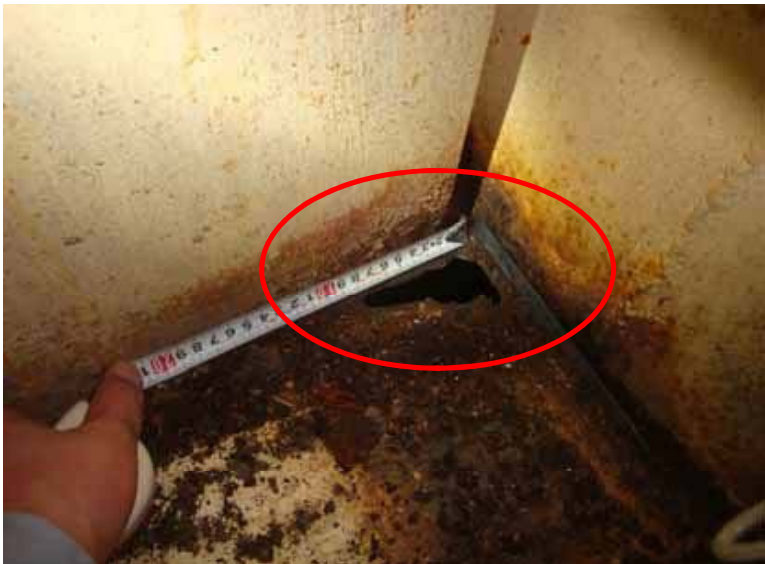
整 理 No.	NO. 14
名 称	非接ガス部
撮 影 状 況	ピストンデッキ腐食孔状況【拡大】
腐食孔状況拡大

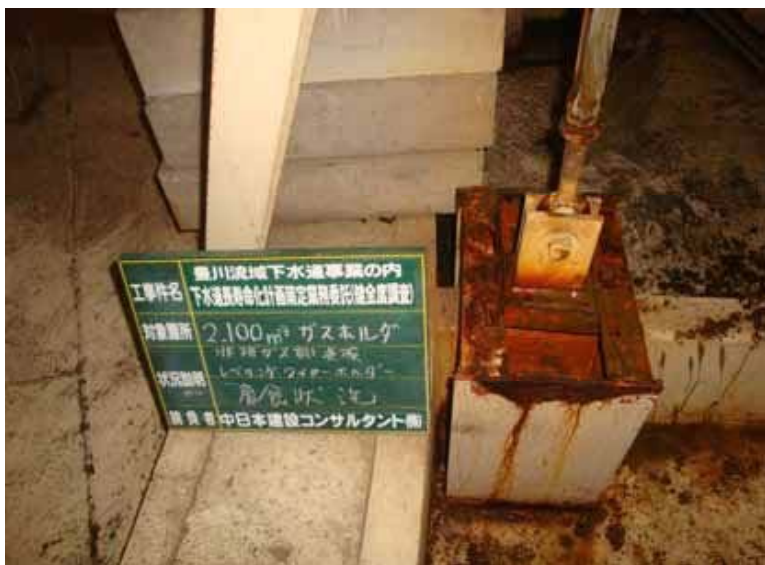
整 理 No.	NO. 15
名 称	非接ガス部
撮 影 状 況	レベリングワイヤホルダ腐食状況
腐食状況目視
