豊川流域下水道事業の内  
下水道長寿命化計画策定業務委託(健全度調査)

健全度調査報告書

平成 23 年 11 月

東 三 河 建 設 事 務 所  
中 日 本 建 設 コ ン サ ル タ ン ト ( 株 )

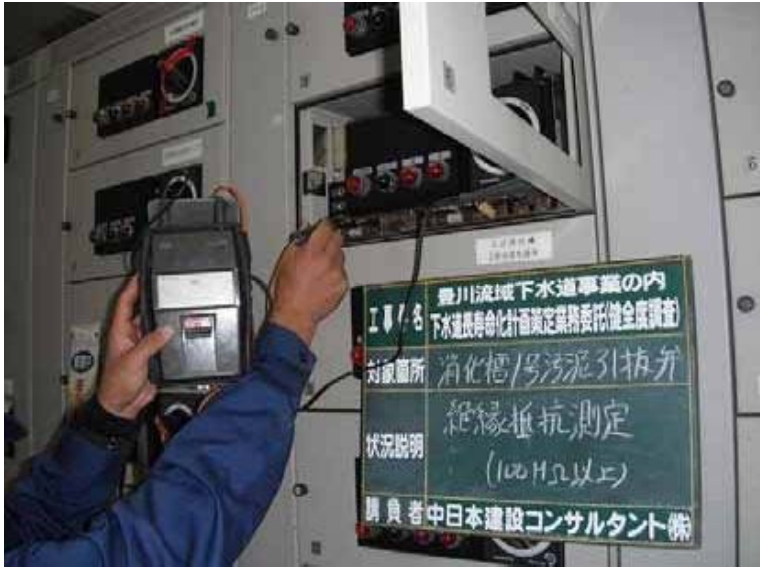
機器名:消化槽 1号汚泥引抜弁

整 理 No.	NO. 4
名 称	操作機
撮 影 状 況	絶縁抵抗測定
絶縁抵抗測定中(100MΩ以上)

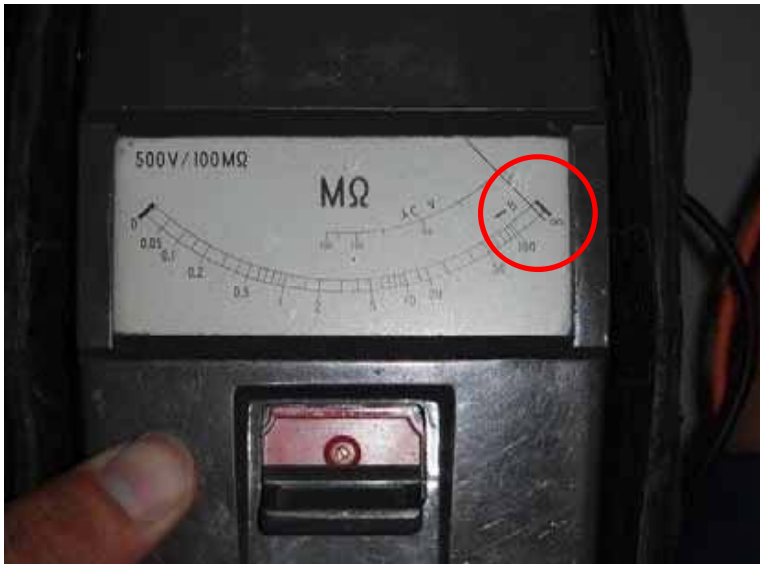
機器名:消化槽 1号汚泥引抜弁

整 理 No.	NO. 5
名 称	操作機
撮 影 状 況	絶縁抵抗測定中
絶縁抵抗測定中(100MΩ以上)

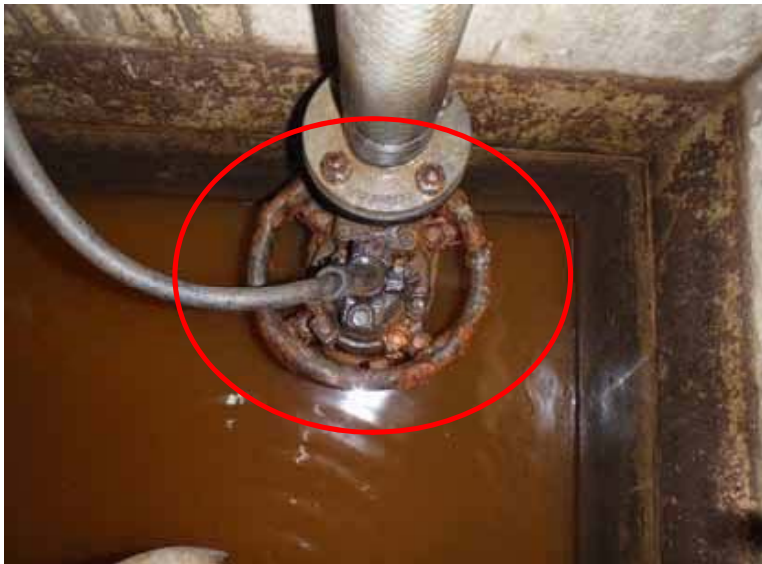
機器名:消化槽弁操作室用床排水ポンプ

整 理 No.	NO. 2
名 称	水中ポンプ
撮 影 状 況	外観目視
排水ピット内部

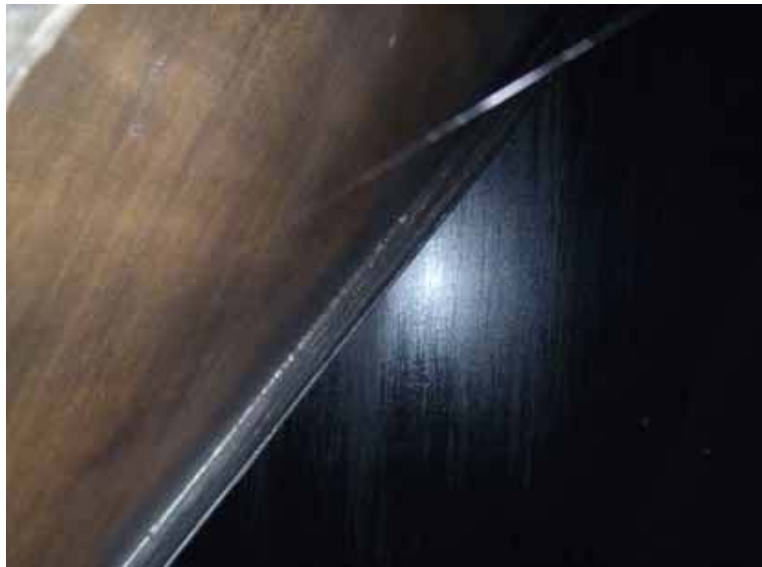
機器名:脱硫装置

機器名称	不具合箇所他・内容等	処置対策他
① 脱硫塔本体(外面)	・側板下部基礎部に腐食あり。【写真②】 ・塗装全面劣化、剥離あり。 ・上部マンホール取付ボルト腐食のため取外し不可。 【写真③】 ・その他損傷等大きな問題はなし。	⇒当板補強 ⇒全面再塗装 ⇒ボルト、ナット、パッキン交換要
② 脱硫塔本体(内面)	・塗装状態は良好と思われる。【写真④】 ・損傷等大きな問題はなし。	⇒再使用に際し補修塗装
③ 脱硫塔本体(板厚測定)	・板厚測定の結果は問題なし。(次頁の測定記録参照)	
④ 点検歩廊、階段	・踊場脚部に腐食あり。【写真⑤】 ・塗装の経年劣化による剥離、腐食が激しい。【写真⑥】	⇒当材補強溶接 ⇒全面再塗装
⑤ 脱硫剤投入弁、取出弁	・塗装の経年劣化による剥離、腐食あり。【写真⑦】 ・操作性悪い。	⇒新品に更新
⑥ 電動チェーンブロック	・経年劣化による塗装剥離、発錆あり。【写真⑧】 ・電動操作は問題なし。(使用可能と思われる)	⇒補修塗装
⑦ バイブレーター	・経年劣化による塗装剥離、発錆あり。 ・電動操作は問題なし。(使用可能と思われる)	⇒補修塗装
⑧ 操作盤	・底板部が激しく腐食し穴あきあり。【写真⑨⑩】 ・端子台、内部配線劣化。【写真⑪】	⇒新品に更新
⑨ 電気配線(ケーブル)	・電線管の腐食が激しい。【写真⑫】 ・ケーブル被覆に所々破れあり。	⇒新規取替

整 理 No.	NO. 4
名 称	脱硫塔
撮 影 状 況	内部状況
<p>塗装状態は良好 損傷等大きな問題なし</p>
