にっこう かに え
日光川水系蟹江川 (0.82k ~ 1.00k)

既往改修箇所【平成16~18年度施工】
海部郡蟹江町大字蟹江新田地内
海部建設事務所

にっこう ぜんた
日光川水系善太川 (左岸 2.70k ~ 3.10k)

にっこう ふくた
日光川水系福田川 (4.40k ~ 4.60k)

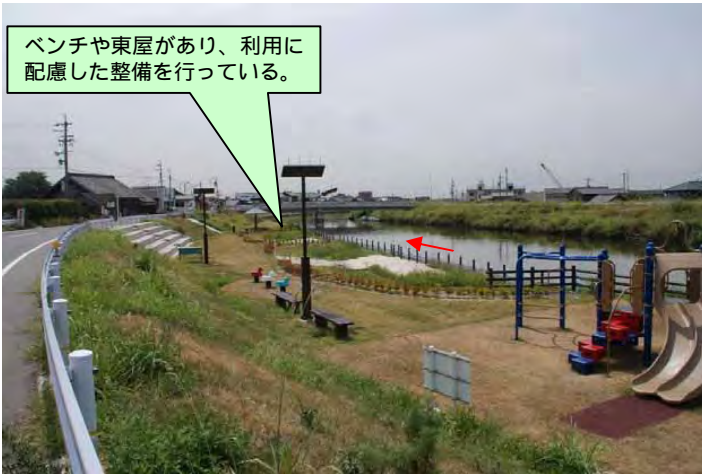
左岸側 水辺スポット

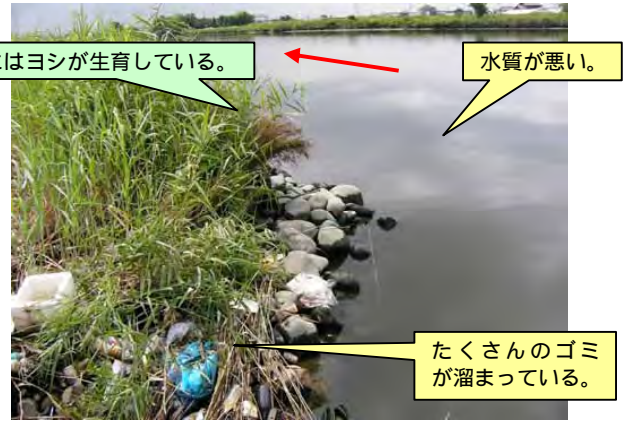
水際の状況

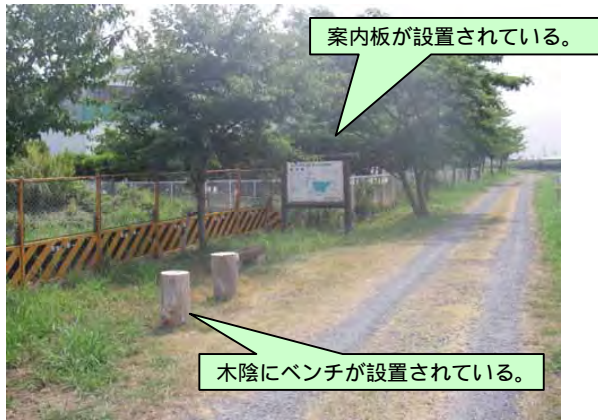
案内板とベンチ

案内板は少し汚れが見られる。

- ・利便施設の維持管理：案内板やベンチが整備されているのは良いが、汚れや破損を放置するとかえって悪い印象となるため、適切な維持管理に努めたい（写真）。
- ・水際のごみ：散策路等と合わせて、地元と協働した清掃活動の実現が望まれる。

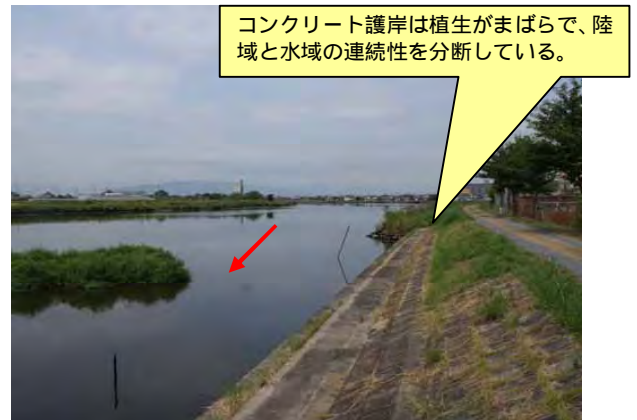
隣接区間（下流側）

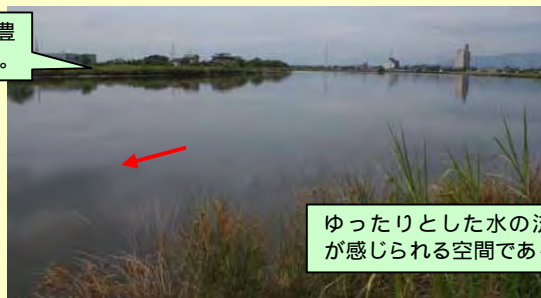
広々とした河川空間

ゆったりとした水の流れが感じられる空間である。

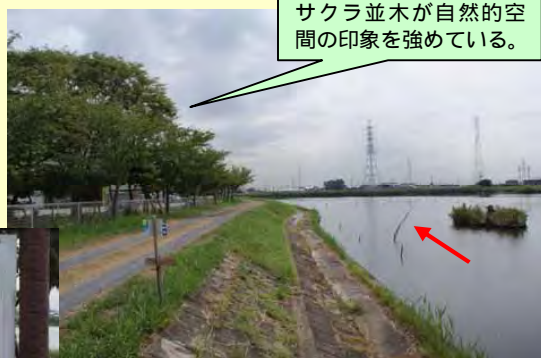
サクラ並木

サクラ並木が自然的空間の印象を強めている。

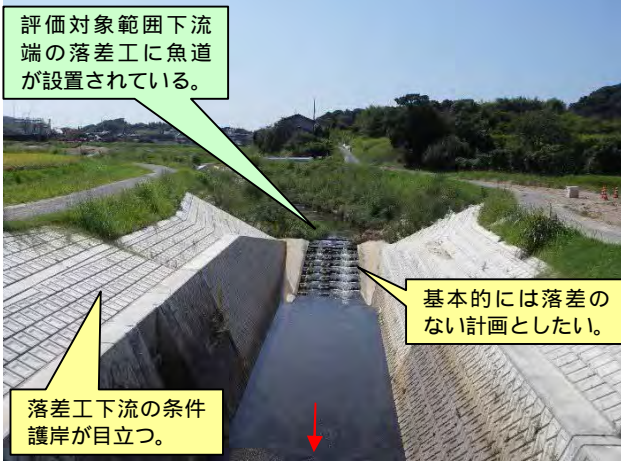
魚道(神田橋から上流)

縦断計画: 評価対象範囲の下流端の落差工には魚道(魚道ブロック)が設置されている。

連続性: 水路の合流部に落差が生じている。魚道の下流側は、平水時にも水深が確保されており、魚類の移動に問題はないと思われる。

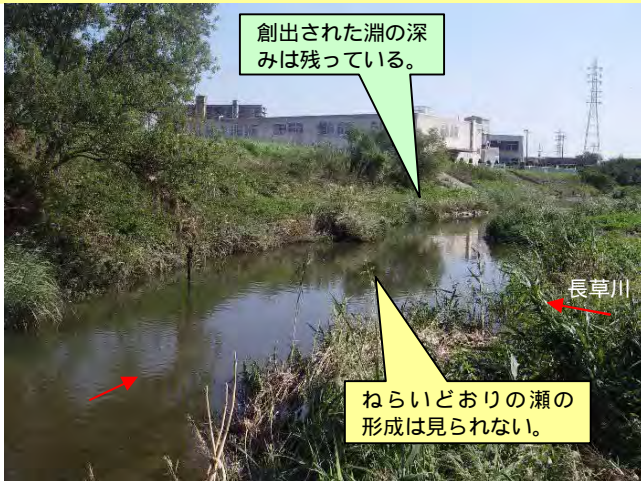
長草川合流部

平面計画：旧川敷が利用できる箇所は川幅を広く確保して変化をつけている。
 縦断計画：淵の創出箇所以外、改修前の河床の起伏をなくして、直線的に河床掘削している。
 横断計画：一部 60cm 以上の掘削をしているが、基本的には拡幅して河積を確保している。水際を固めず、横断形状に変化を持たせている。
 連続性：本川の縦断的な連続性は確保されている。支川(石根川、長草川)の合流点に階段状の落差(高低差約 1.6m、1 段 40cm)がある。

- 柳枝工のヤナギが、人の視線を引きつけ、良好な景観を形成している（写真）。
- 練石積護岸は、護岸の高さが低く目立たないので違和感がなく良い。空石積みであれば、目地からの植生が期待でき、なお良かった。
- 石と木杭を利用して瀬の創出をはかったが、ねらいどおりの瀬は形成されていない。元々若干の深みが形成される場所であったことや、川幅が縮小する区間であるため、想定よりも水深が深くなったことが原因と思われる（写真）。
- 支川との落差を解消し、鞍流瀬川との連続性を確保したい（写真）。

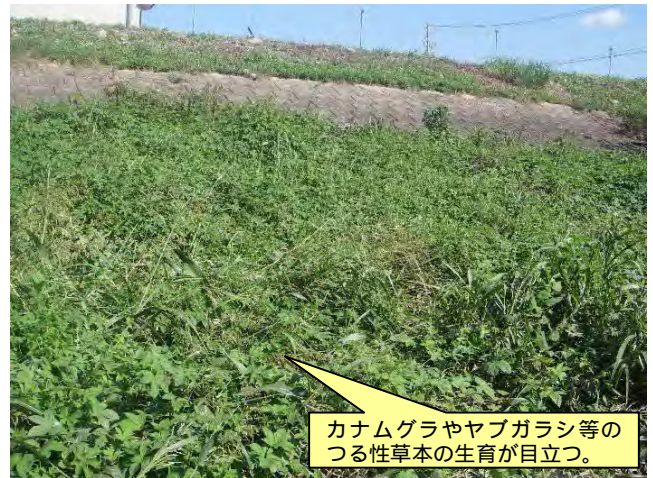
2/600 付近左岸法面

- ヤナギの生育による河積阻害についての検討や、倒木等に留意した維持管理が望まれる。
- カナムグラ、ヤブガラシ等のつる性植物が生育しており、ヨシはわずかに生育している程度である。これらのつる性植物は、繁殖力が強く他の植物を覆って枯らしてしまうため、除去が望まれる（写真）。
